RAPPORT PUBLIC D'ENQUÊTE TECHNIQUE

BEAD-air-T-2006-015-A

Date de l'événement	14 juin 2006
Lieu	Rennes Saint-Jacques (35)
Type d'appareil	EADS Socata TBM 700
Immatriculation	N°136 F-MABR
Organisme	Aviation légère de l'armée de terre
Unité	Escadrille avions de l'armée de terre

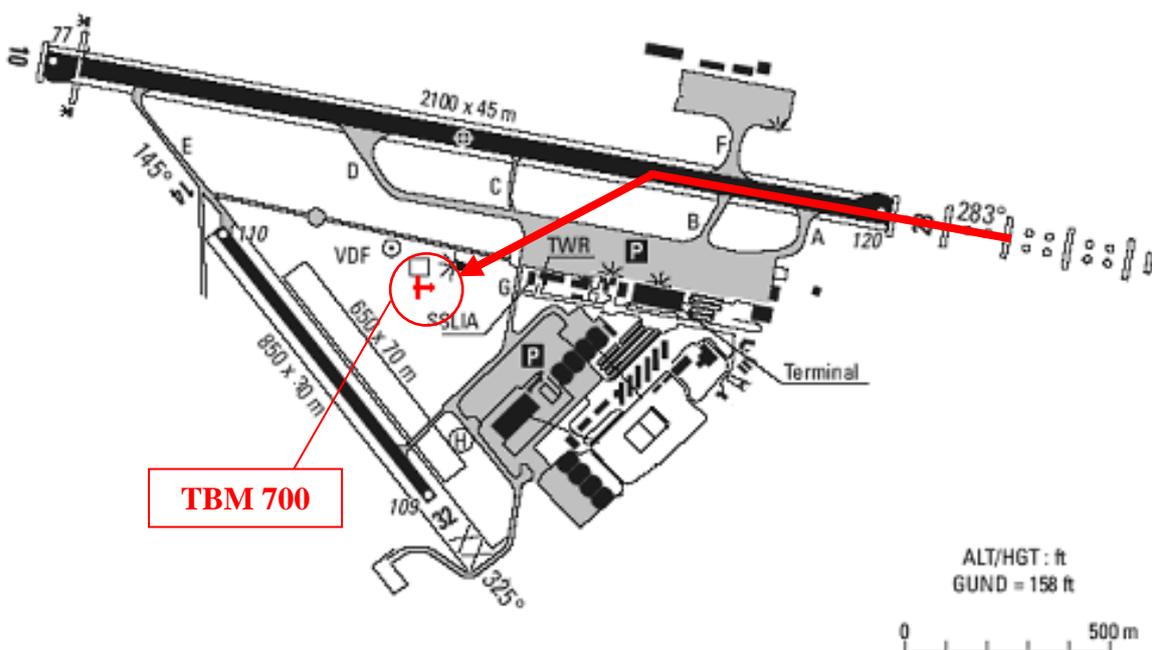
Le TBM 700 parcourt plus de 500 m hors de la piste avant de s'immobiliser. Lors de la course de l'aéronef, le volet gauche percute l'armoire d'alimentation électrique de la manche à air.

Trajectoire et position estimées du TBM 700 après son immobilisation au sud de la piste 28

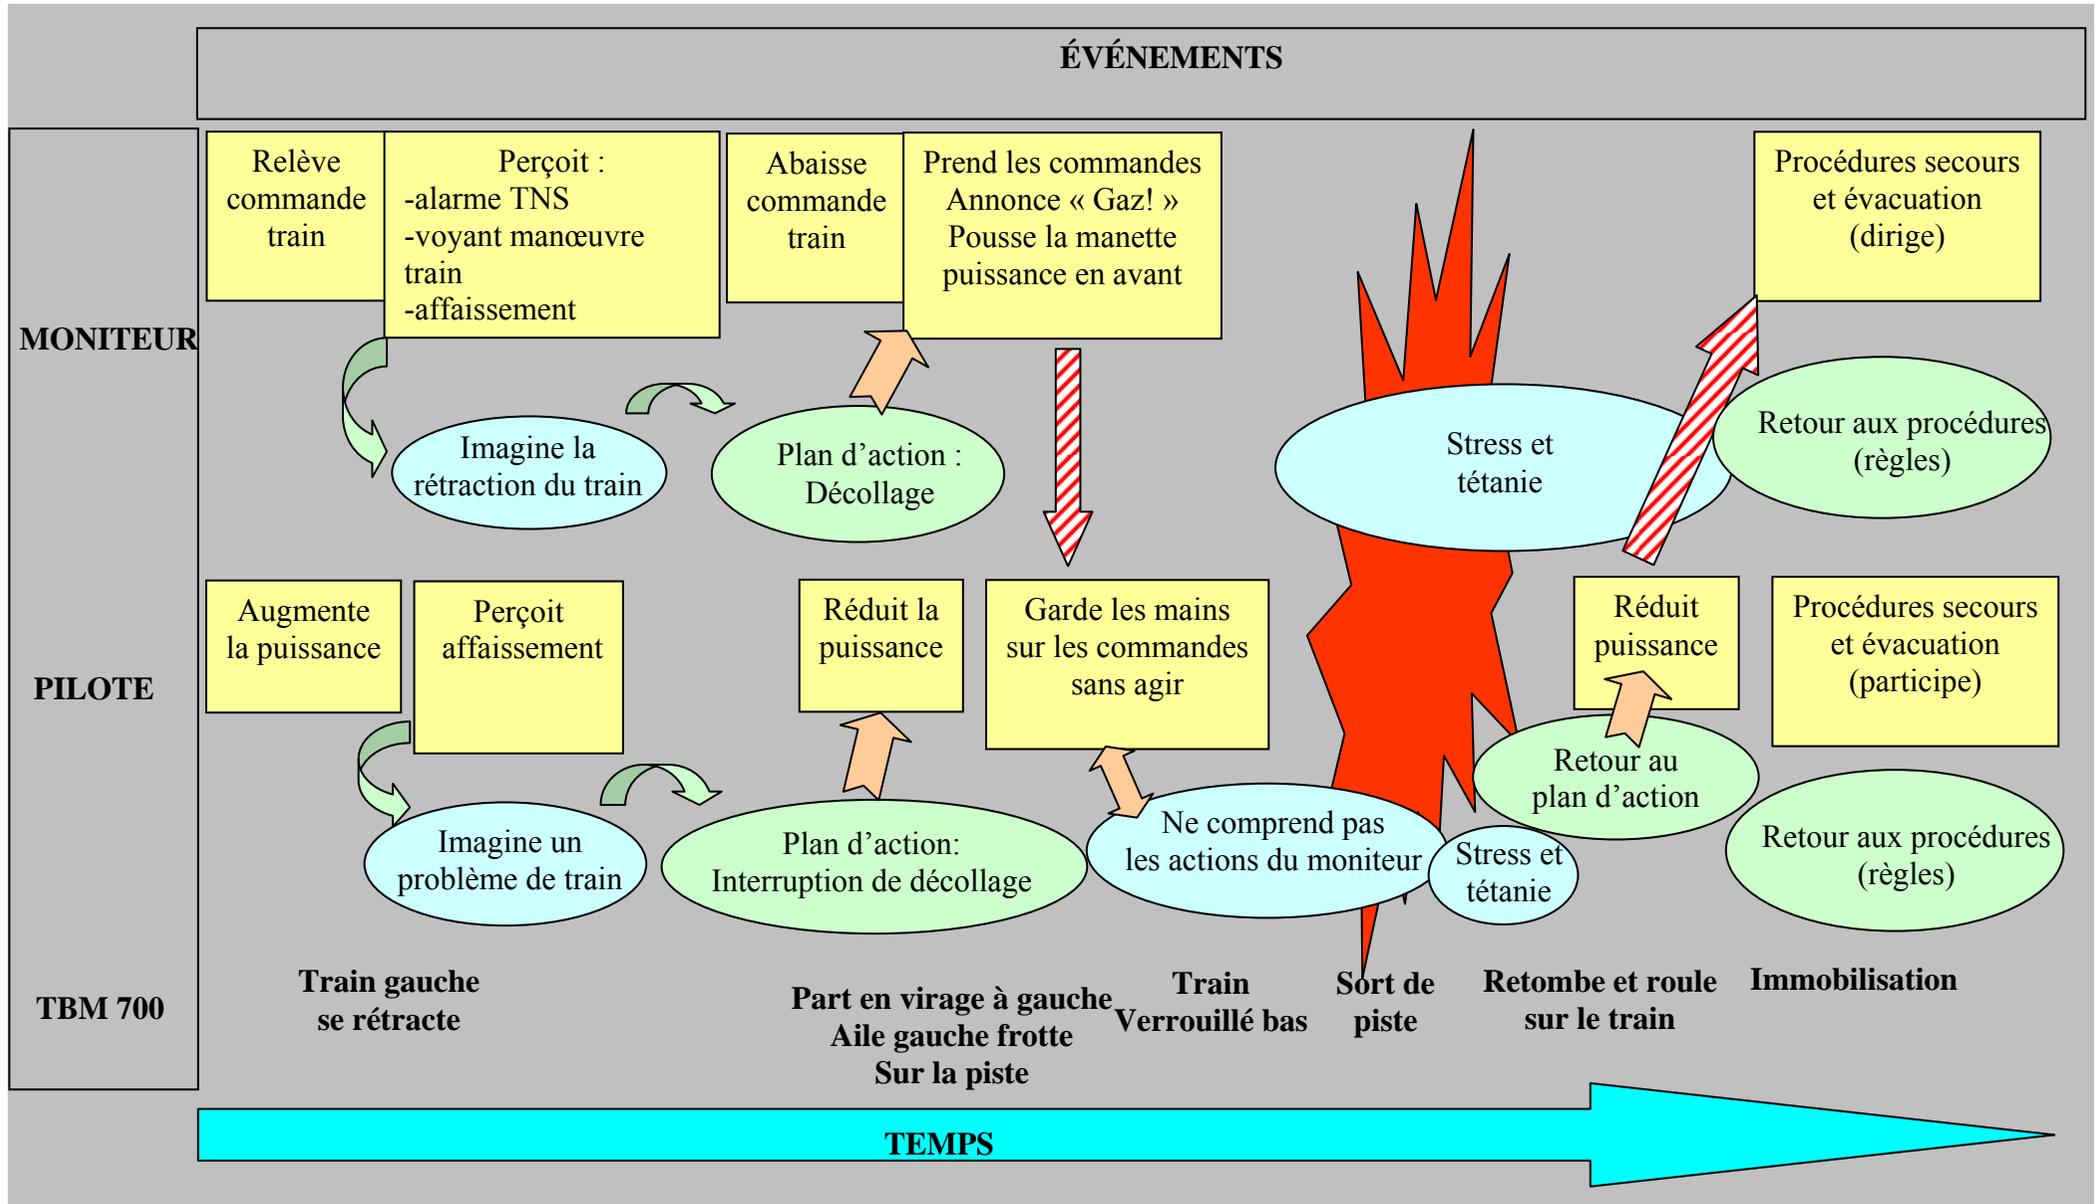
La chronologie des séquences d'événements et l'évolution des plans d'action de chacun des 2 pilotes sont présentés selon le modèle *STEP*⁵¹ de Hendrick et Benner
