Bureau enquêtes accidents défense air

RAPPORT PUBLIC D'ENQUETE TECHNIQUE

BEAD-air-M-2006-016-A

Date de l'événement	24 août 2006
Lieu	BAN Landivisiau (29)
Type d'appareil	Super Étendard Modernisé
Immatriculation	n°43
Organisme	Marine nationale
Unité	Flottille 11F

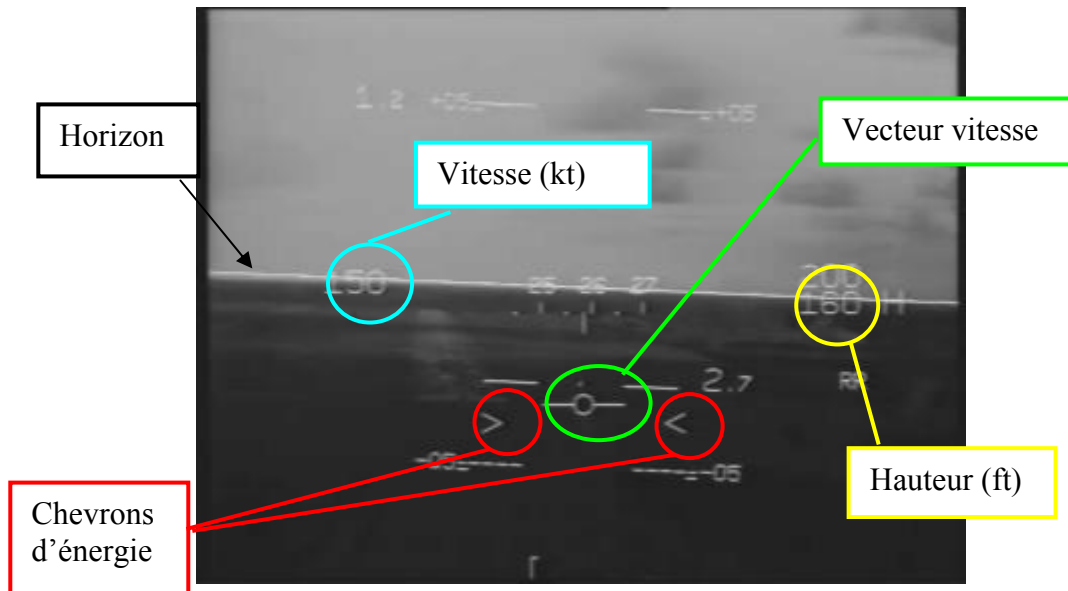
Le pilote termine son dernier virage à une hauteur de 160 ft²³.

Photo 7 : Fin de dernier virage

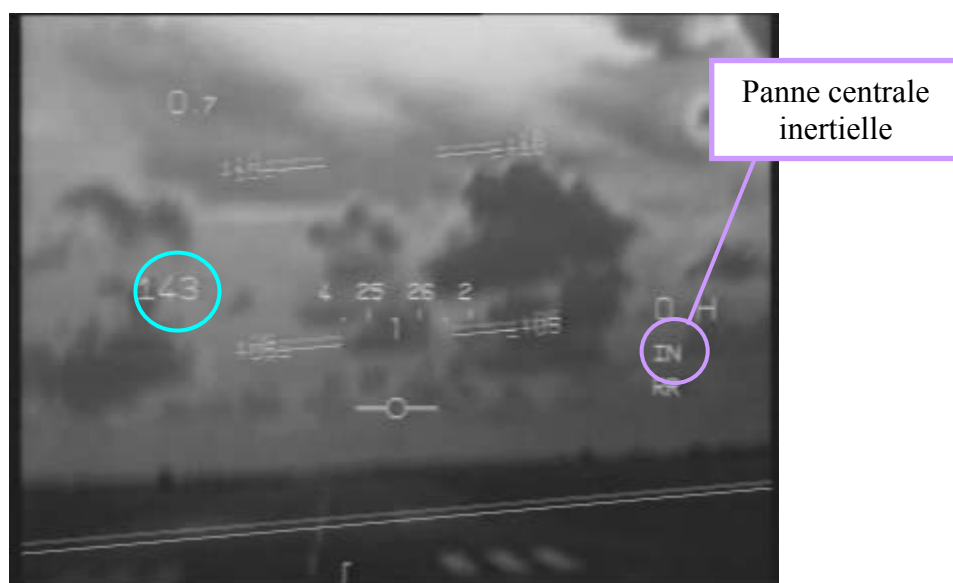
La puissance étant de nouveau établie, le pilote poursuit sa trajectoire ascendante puis rentre le train et les volets. Le choc sur la piste a provoqué la panne de la centrale inertielle de navigation (visible sur la VTH : indication IN).

Photo 11 : Juste après l'impact, augmentation de la vitesse

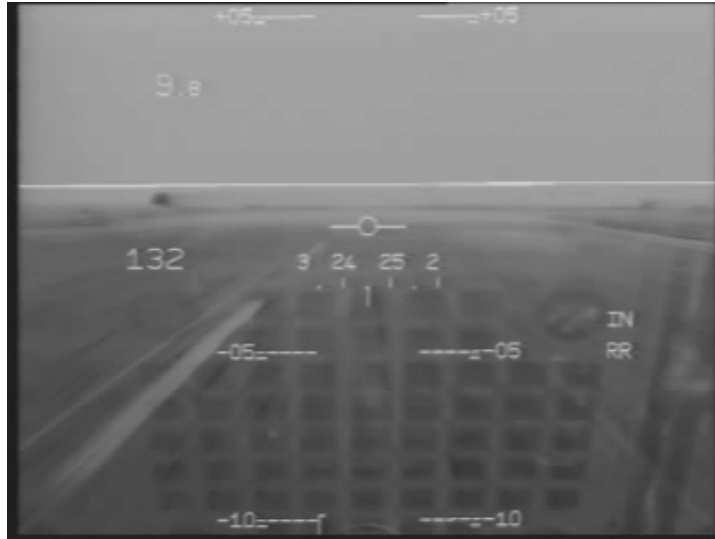
Il monte ensuite à 3000 pieds pour coupure du système de régulation secours SRE (dont le capuchon s'est désolidarisé de la tige²⁵), annule sa mission et se présente pour atterrissage en longue finale. Lors de l'atterrissage, le pilote n'effectue pas de freinage aérodynamique, actionne les freins à partir de 100 kt.

Photo 12 : Avion sur piste, en décélération

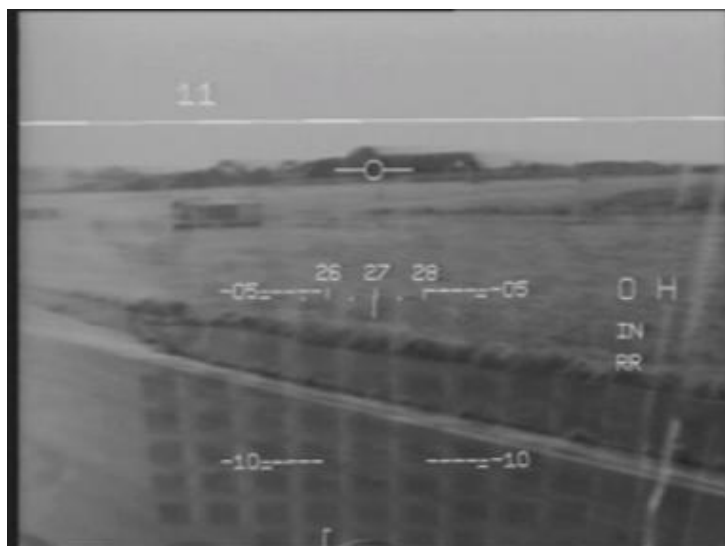
Constatant un freinage dissymétrique (le frein droit est plus efficace que le frein gauche), il actionne le frein secours. Il stoppe son avion sur la piste, à 45° de l'axe de piste. Il annonce alors au contrôleur aérien des soucis de freinage et demande à être tracté jusqu'au parking.

Photo 13 : Arrêt de l'avion

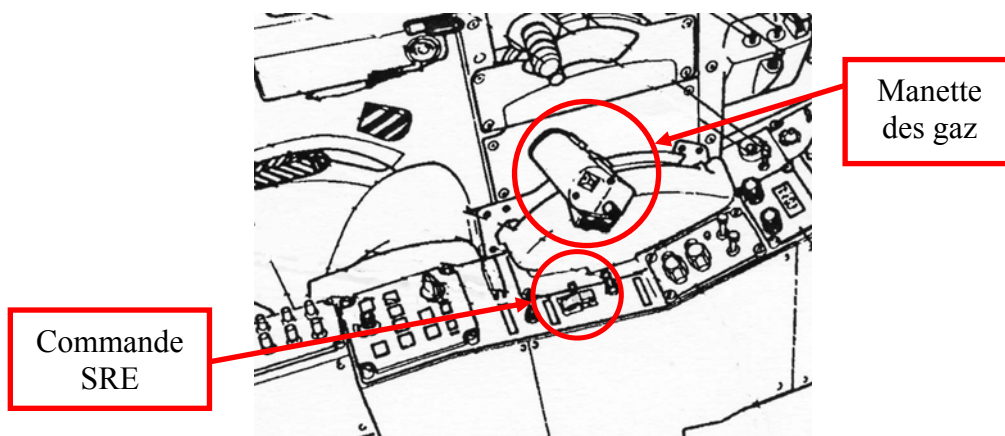
Figure 2 : Banquette gauche

La commande SRE est située sur la banquette gauche du poste de pilotage, en arrière de la manette des gaz. Elle actionne électriquement un vérin doseur qui agit sur le débit carburant. L'action sur la commande est longitudinale : vers l'avant de l'avion pour augmenter le régime moteur, vers l'arrière pour le diminuer.

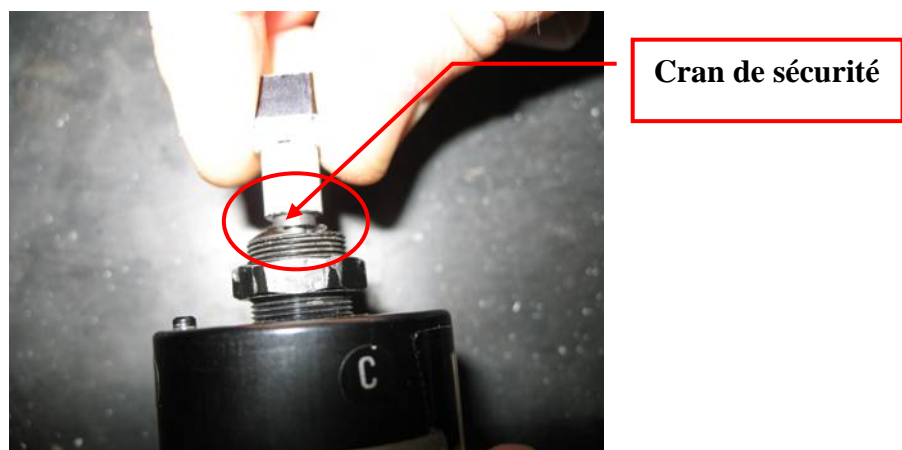
Photo 16 : Commande SRE neuve

Lors de l'enclenchement du SRE, une pièce métallique est repoussée par un ressort dans la gorge de la commande, rendant impossible son basculement vers la gauche.

Pour couper le SRE, il faut soulever le capuchon avant de rabattre la tige vers la gauche.
