RAPPORT PUBLIC D'ENQUÊTE TECHNIQUE

BEAD-air-A-2006-014-A

Date de l'événement	13 juin 2006
Lieu	Surgères
Type d'appareil	Epsilon TB 30
Immatriculation	N° 15 F-SEUN
Organisme	Armée de l'air
Unité	Escadron de soutien technique spécialisé 15.315

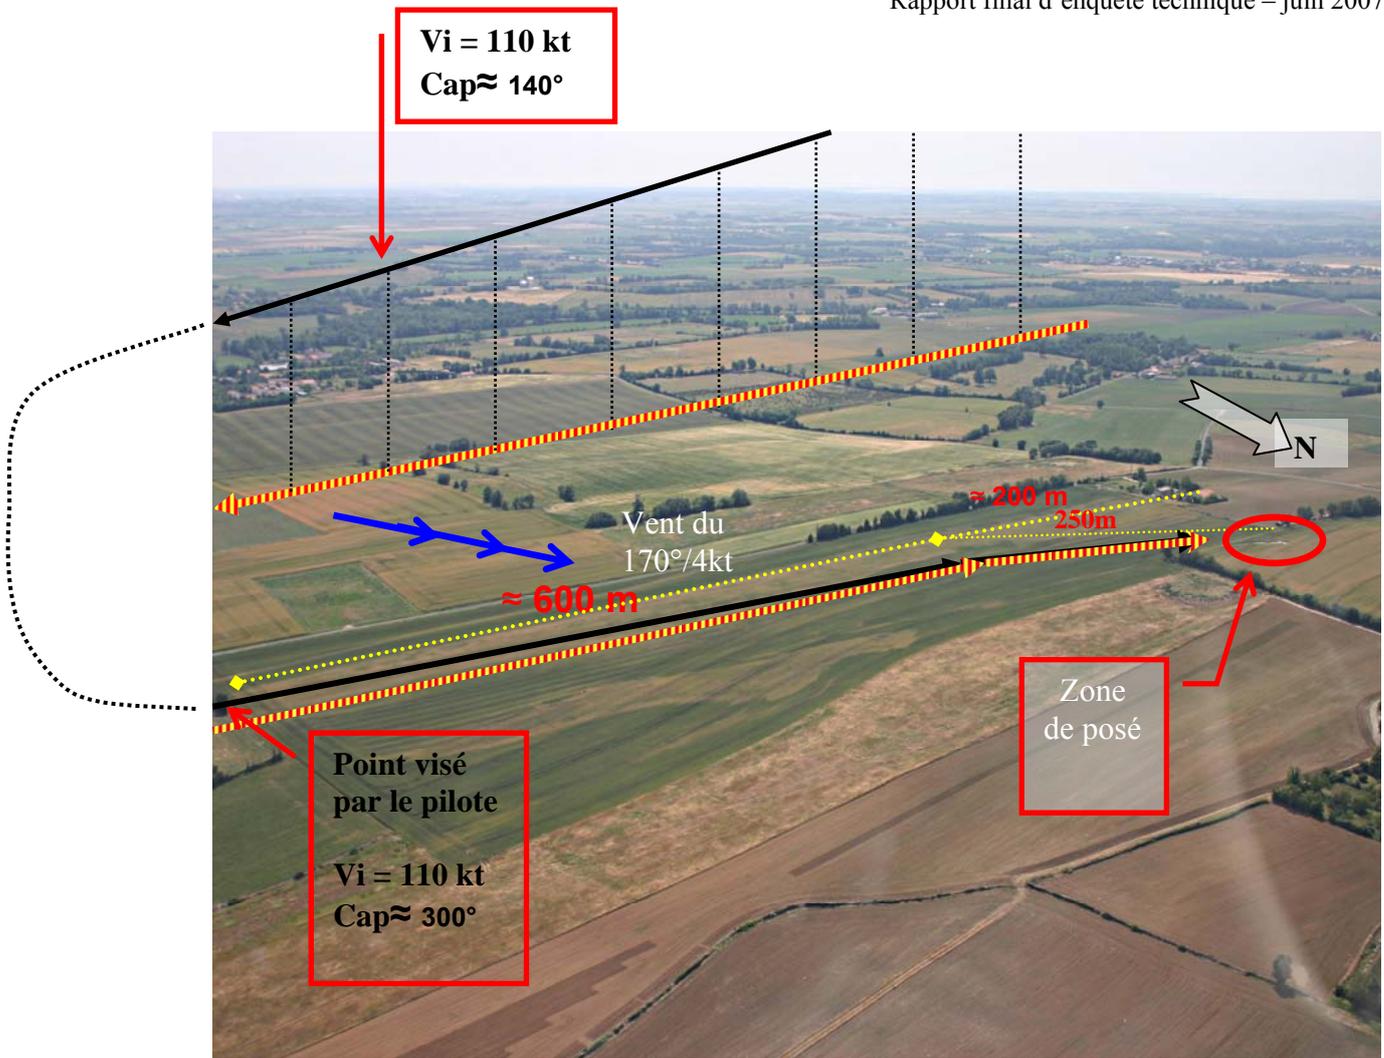
Photo n° 11 : Prise de terrain à vue.

Sous l'effet du stress, le pilote n'a pas tenu compte de l'orientation du vent. L'énergie importante de l'avion due à sa vitesse élevée, conjuguée à l'effet du vent venant de l'arrière a pénalisé l'exécution de l'approche finale. Cela a conduit au toucher au-delà du point visé. Les actions terminales du pilote ont néanmoins contribué à la sauvegarde de l'équipage.

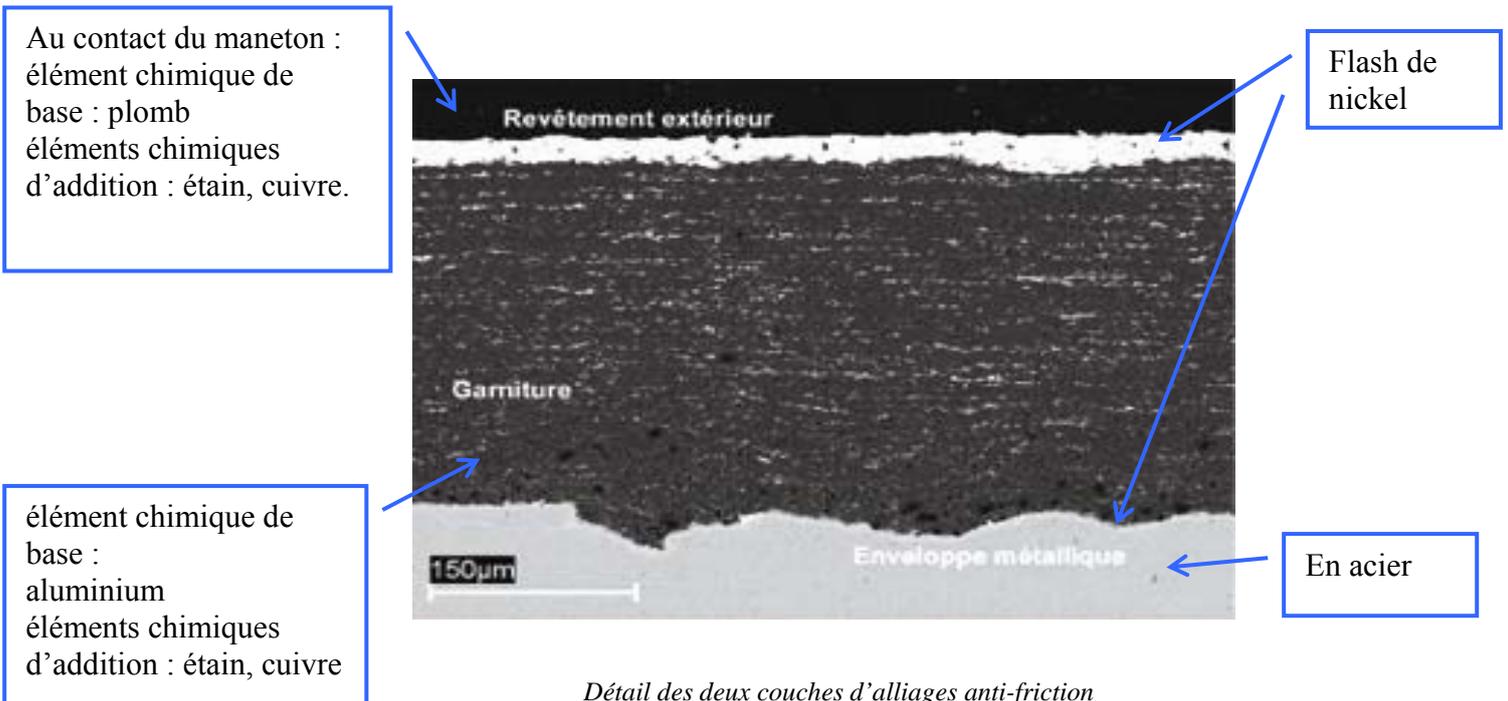
Coupe réalisée sur un coussinet de la bielle n°4

Au contact du maneton :
élément chimique de
base : plomb
éléments chimiques
d'addition : étain, cuivre.

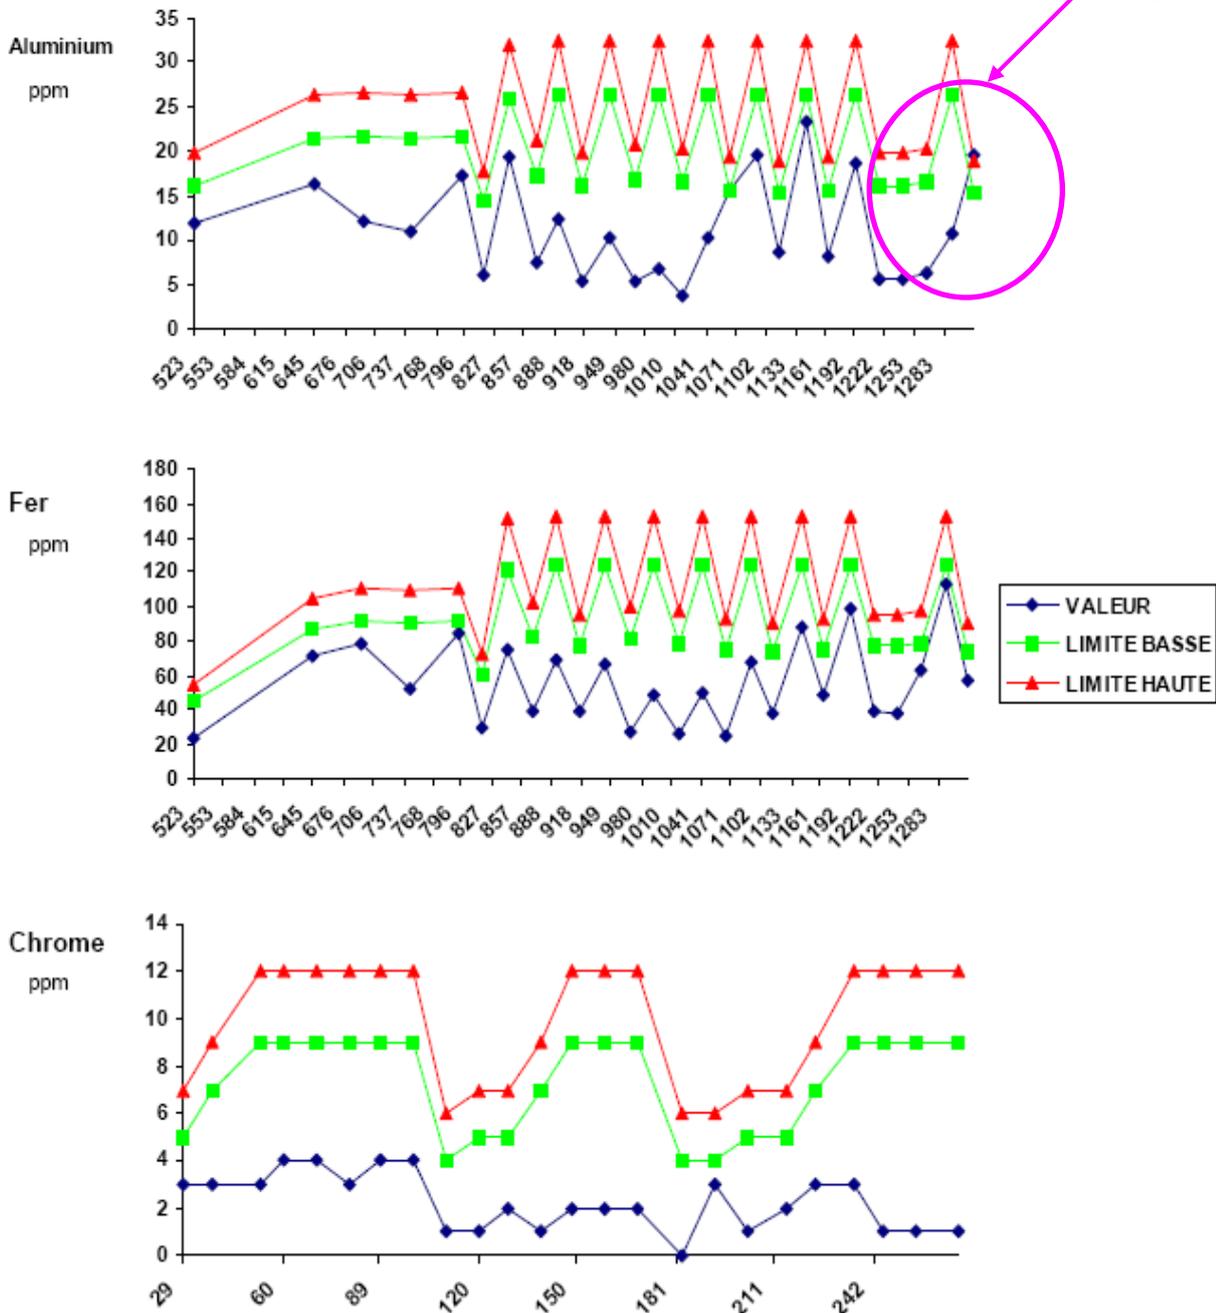
BILAN : HISTORIQUE DE L'EQUIPEMENT POUR AL Fe et Cr

Evolution significative
