BEAD-air

RAPPORT PUBLIC D'ENQUÊTE TECHNIQUE

BEAD-air-A-2006-019-A

Date de l'événement	06 décembre 2006
Lieu	Henchir Toumgheni - Sud de Constantine (Algérie)
Type d'appareil	Mirage F1 CT
Immatriculation	N° 239 - F-UHQP
Organisme	Armée de l'air - Commandement des forces aériennes
Unité	Régiment de chasse 02/030 « Normandie Niémen »

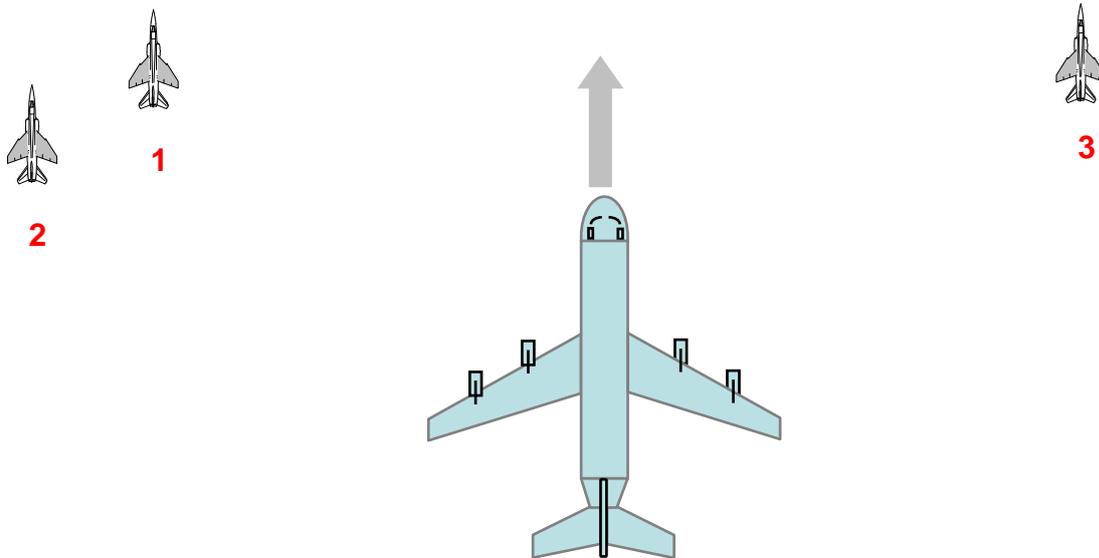
Tuyaux rentrés : le C135 ré accélère

- alors que le ravitailleur arrive à hauteur des chasseurs, le commandant de bord du C135, en place gauche, voit l'avion de Melba 2 partir en roulis à droite. Il assimile cette manœuvre à un « tonneau barriqué »⁹. Puis l'appareil, toujours incliné à droite avec du dérapage¹⁰, part en roulis et lacet à droite ;
- Melba 2 annonce qu'il a perdu le contrôle de son appareil ;
- Melba 1, après l'avoir cherché sur sa gauche, voit le n° 2 derrière lui, à droite, en « tonneaux agités ». Il lui rappelle alors la procédure de sortie de ville¹¹. Melba 2 lui annonce qu'il a une vitesse de 300 kt mais son avion repart immédiatement en roulis avec une assiette à piquer ;
- Melba leader rappelle alors à Melba 2 qu'il doit s'éjecter s'il n'a pas retrouvé le contrôle de son avion à 10 000 ft ;
- Melba 2 regarde l'altimètre sur lequel il distingue un 7. Il s'éjecte.

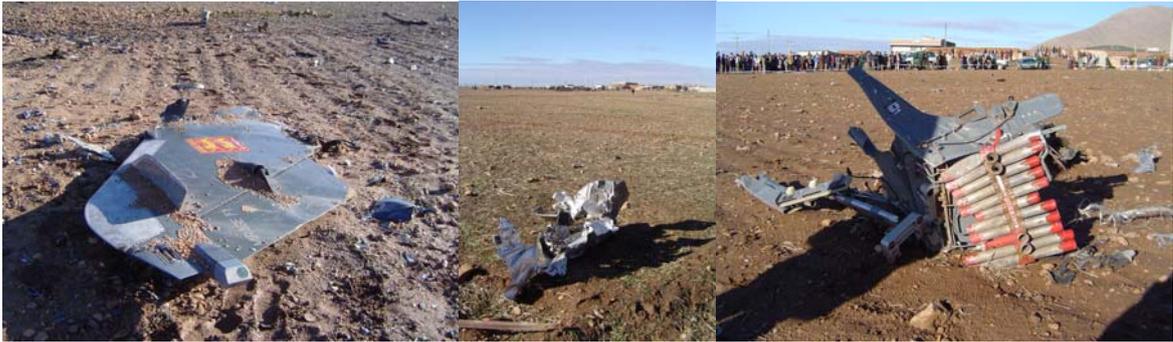
Vue générale des débris

Dérive

Réservoir ventral
