RAPPORT D'ENQUÊTE DE SÉCURITÉ

BEAD-air-T-2014-006-A

Date de l'événement	17 février 2014
Lieu	commune de Tabaille-Usquain (64190)
Type d'appareil	EC 120 B Calliope
Immatriculation	FHBVC n°1633
Organisme	armée de terre
Unité	EALAT – base école Général Navelet

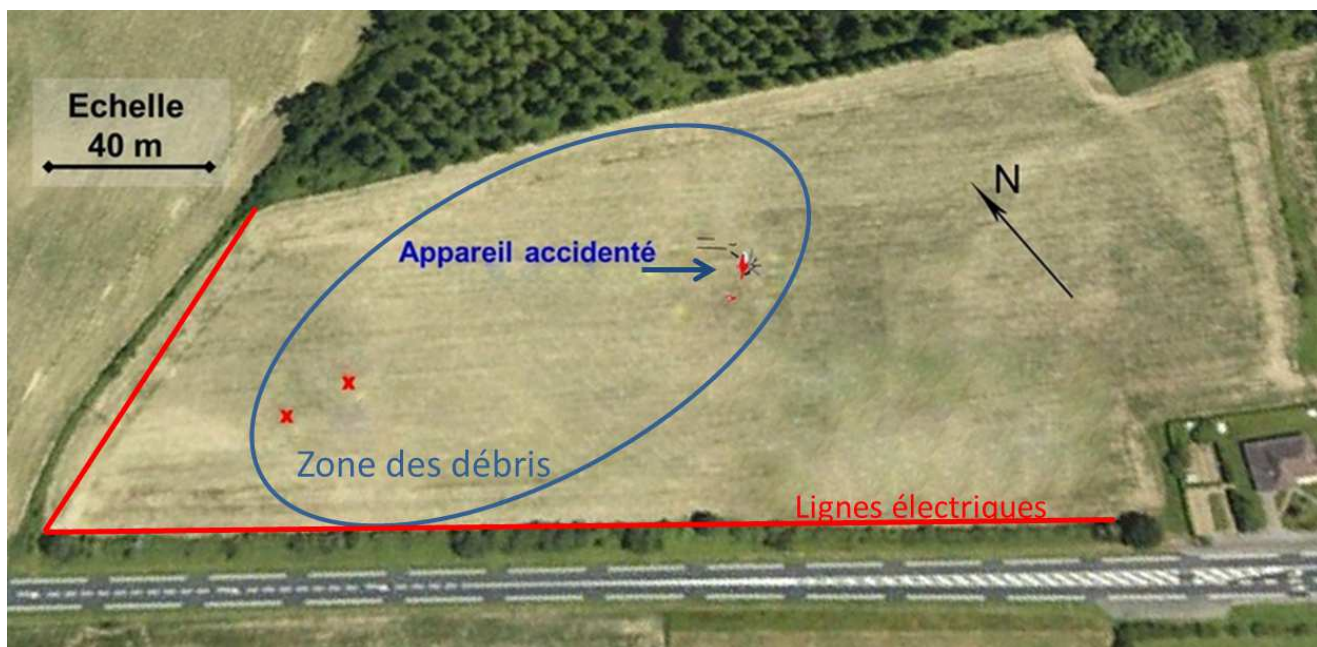
La zone de l'accident est un champ de maïs moissonné de 350 m de long par 150 m de large environ orienté 130/310, bordé à l'est par une haie de peuplier de 20 m de haut, à l'ouest par une haie d'arbres et d'arbustes, une ligne basse tension ainsi qu'une route.

La surface plane, peu herbeuse et caillouteuse, est jonchée de restes de fanes de maïs. Les fortes pluies des semaines précédentes ont rendu la terre grasse et collante mais le sol n'est pas détrempé comme certains champs aux alentours. Les larges sillons de culture sont visibles mais ne forment pas d'ornières particulières.

Vue générale de la zone

L'appareil est couché sur le flanc droit perpendiculairement à l'axe du champ et sensiblement au milieu. Les débris s'étendent sur 112 m en amont, 10 m en aval, 25 m sur la gauche et 17 m sur la droite de l'épave.

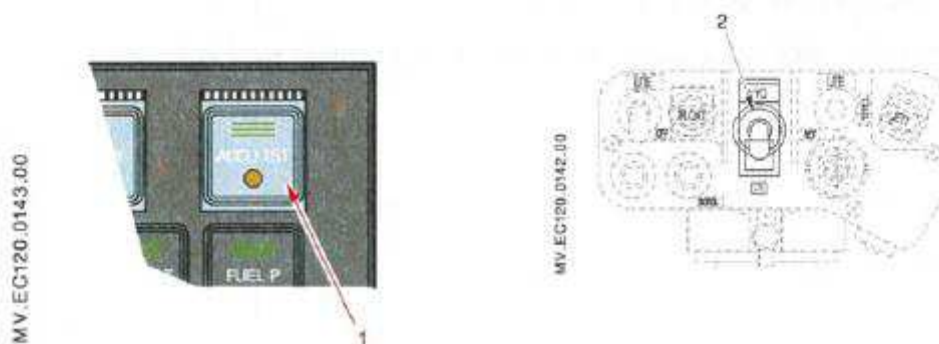
Figure 1 : Bouton de simulation de panne hydraulique

En vol de croisière stabilisé, un appui sur le bouton-poussoir [ACCU TST] (sous cache) du LACU produit les mêmes effets qu'une panne réelle :

- La pression de la pompe hydraulique est court-circuitée,
- Les accumulateurs du rotor principal procurent une assistance hydraulique pendant un temps limité.

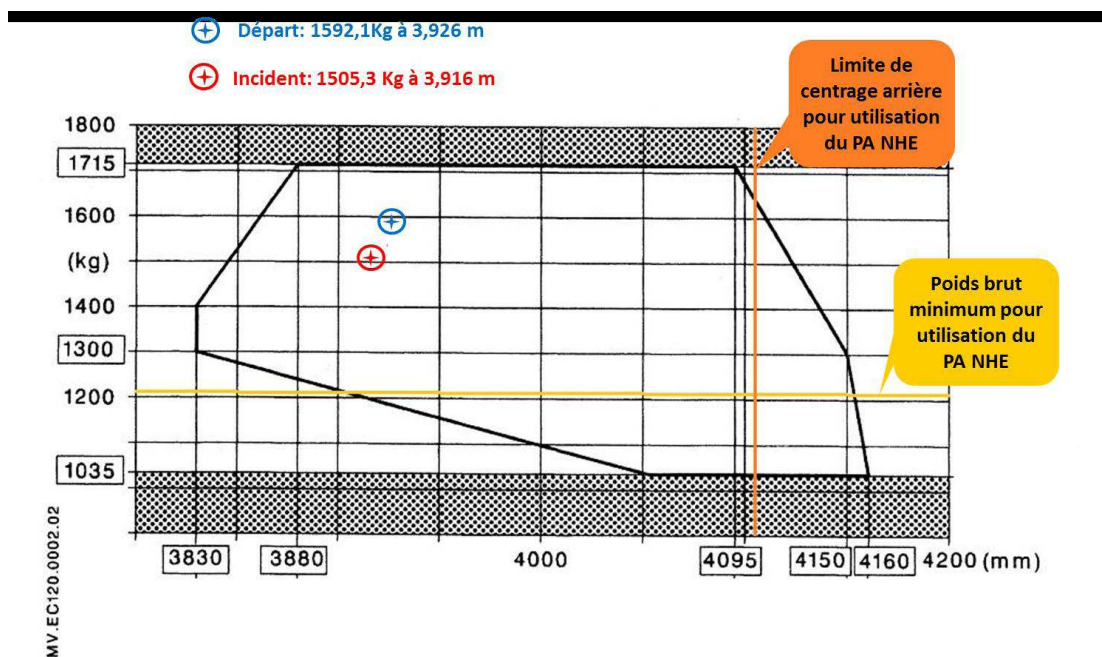
Figure 2-1 : Abaque de centrage longitudinal

L'appareil présentait donc une masse de 1 505,3 kg et un centrage longitudinal de 3,916 m, soit dans les normes du domaine masse/centrage ci-dessous :
