Bureau enquêtes accidents défense air

RAPPORT D'ENQUÊTE DE SÉCURITÉ

BEAD-air-M-2014-017-I

Date de l'événement	22 septembre 2014
Lieu	Presqu'île de Crozon (29)
Type d'appareil	CAP 10M
Immatriculation	F-YSDD - N° 212
Organisme	Marine nationale
Unité	Ecole d'initiation au pilotage et escadrille 50 S

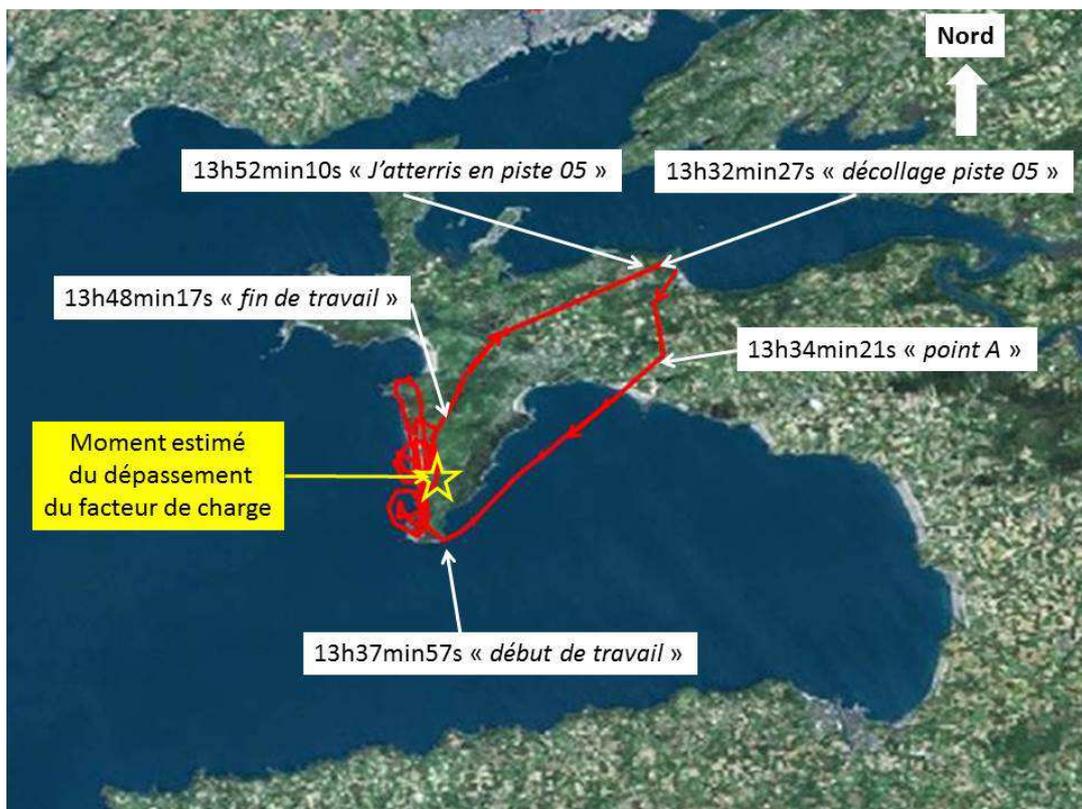
Reconstitution de la trajectoire du CAP 10 effectuée à partir des enregistrements radio et des images radar

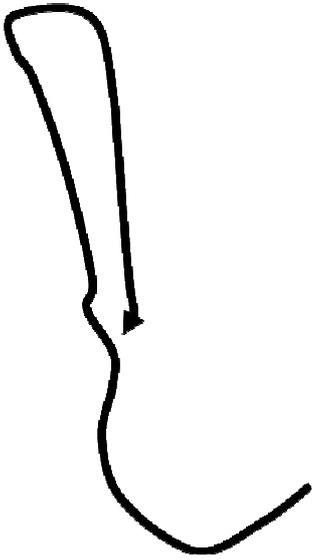
<p>Vers 13h41min34s</p>	<p>Le stagiaire débute un virage à 45 degrés d'inclinaison par la droite</p>

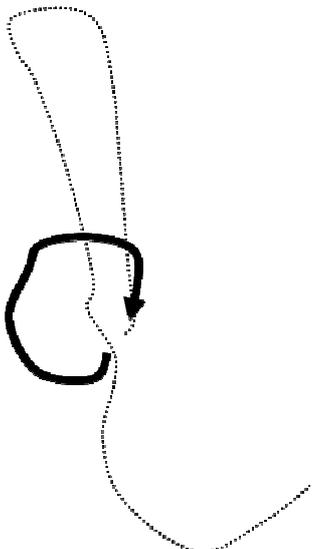
Vers 13h42min24s	<p>Le stagiaire réalise un virage à 60 degrés d'inclinaison par la droite. Il ne réussit pas cet exercice, interrompt la manœuvre et demande à recommencer l'exercice</p>

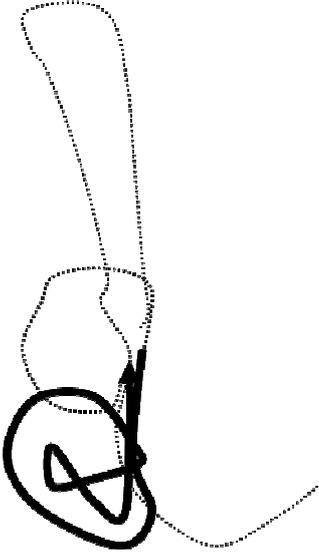
<p>The diagram shows a vertical dotted line representing the intended path. A solid line starts at the bottom, loops to the right, then back to the left, and finally loops back to the right, ending with a tail that points to the right. This indicates a right-hand turn maneuver that was not completed as intended.</p>
Vers 13h44min14s	<p>Le stagiaire effectue un second virage à 60 degrés d'inclinaison par la gauche.</p>

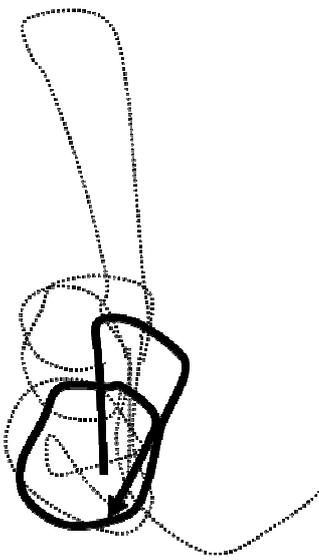
<p>Entre 13h46min34s et 13h48min17s</p>	<p>En sortie de virage, il attend d'atteindre une vitesse de 100 km/h pour effectuer la mise en vrille par la gauche.</p> <p>Le stagiaire enfonce le palonnier plein gauche et applique du manche sur l'avant. L'avion s'incline, se stabilise trois quart dos et accélère. Le moniteur parvient à reprendre les commandes après deux annonces alors que la vitesse dépasse les 300 km/h. Il effectue une ressource et retrouve le vol rectiligne. Au cours de cette manœuvre, il atteint une accélération de 8,8 g.</p> <p>Il interrompt la mission et se dirige vers la BAN de Lanvéoc.</p>

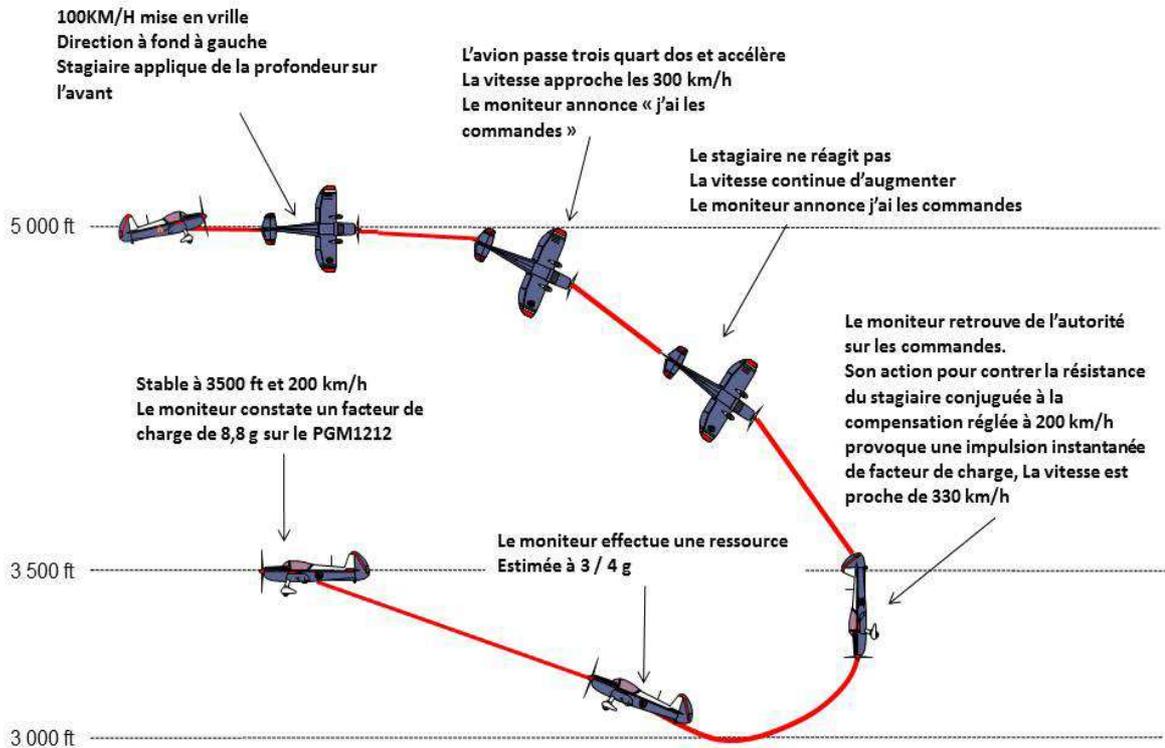
Figure de la séquence probable d'événement

13h48min17s	Le CAP 10M s'annonce en fin de travail
13h51min18s	Le CAP 10M s'annonce en longue finale piste 05
13h52min10s	Le CAP 10M est autorisé à l'atterrissage en piste 05
13h53min16s	Le CAP 10M annonce avoir libéré la piste principale
13h54min 05s	Le CAP 10M quitte la fréquence
