BEAD-air

RAPPORT D'ENQUÊTE DE SÉCURITÉ

BEAD-air-M-2014-001-A

Date de l'événement	7 janvier 2014
Lieu	Base de l'aéronautique navale de Lanvéoc-Poulmic
Type d'appareil	CAP 10B modifié C
Immatriculation	F-YFDD – N° 212
Organisme	Marine nationale
Unité	Ecole d'initiation au pilotage escadrille 50S

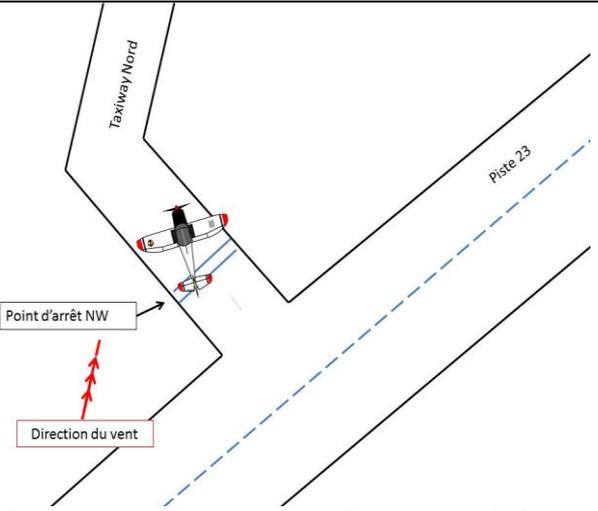
<p>L'aéronef s'arrête avec une divergence d'environ 50 degrés par rapport à l'axe du taxiway. Le CDA annonce au pilote en place gauche « ça ne freine pas ».</p>
<p>Phase 3</p>

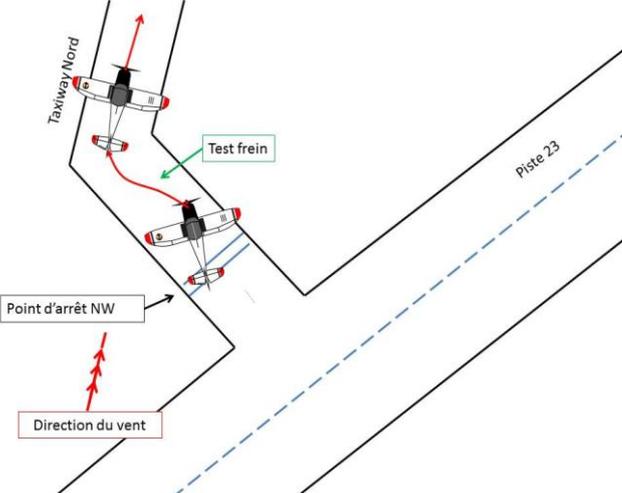
<p>Le CDA effectue un test de freinage concluant. Il reprend le roulage sur le taxiway Nord. Le pilote en place gauche positionne son pied sur la pédale de frein gauche sans l'annoncer au CDA.</p>
<p>Phase 4</p>

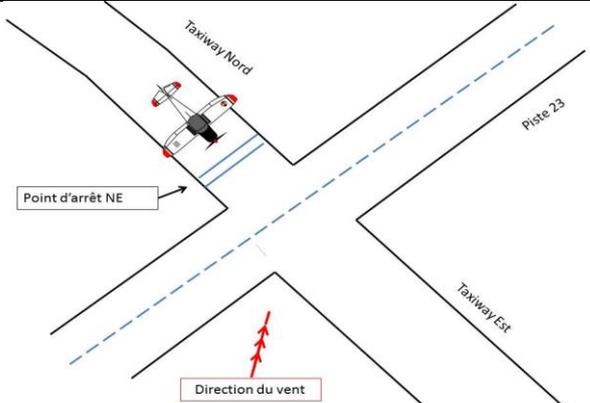
<p>Le CDA arrête l'avion au point d'arrêt NE. Il sollicite peu les freins car il utilise la pente naturelle du taxiway.</p>
<p>Phase 5</p>

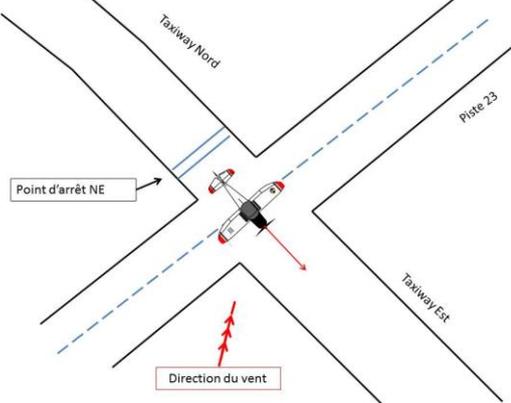
<p>Le contrôle l'autorise à traverser la piste 23. Il reprend le roulage pour rejoindre le taxiway Est. Le manche est au neutre en profondeur et incliné vers la droite. Lorsqu'il franchit l'axe de la piste 23, il réduit les gaz.</p>

Le vent est orienté au 210° au moment de l'événement. L'avion évoluant à faible vitesse est sensible à l'effet girouette⁸. Cet effet, avec les conditions aérologiques rencontrées lors de la traversée de la piste 23 (voir schéma phase 5), a tendance à le faire tourner à droite. Il est probable que le vent soit à l'origine de l'embarquée.

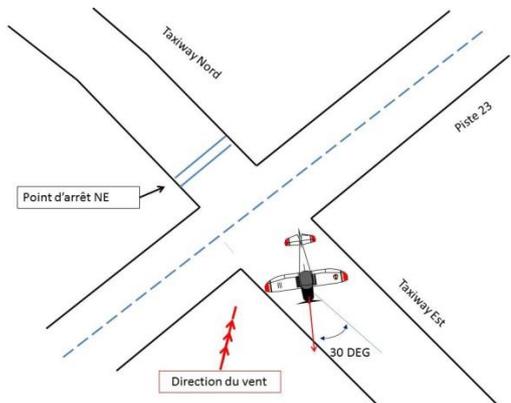
<p>Arrivant sur le taxiway Est, l'aéronef effectue une embardée d'une trentaine de degrés vers la droite. Le CDA appuie sur la pédale de frein gauche mais son action est inopérante. Ne constatant pas de modification de la trajectoire, le pilote en place gauche actionne la pédale de frein gauche.</p>
<p>Phase 6</p>
