RAPPORT D'ENQUÊTE DE SÉCURITÉ

BEAD-air-A-2014-009-I

Date de l'événement	1^{er} avril 2014
Lieu	Atoll d'Anaa (Polynésie française)
Type d'appareil	CN 235-200 CASA
Immatriculation	F-RAIH n° 107
Organisme	Armée de l'air
Unité	Escadron de transport 00.082 Maine

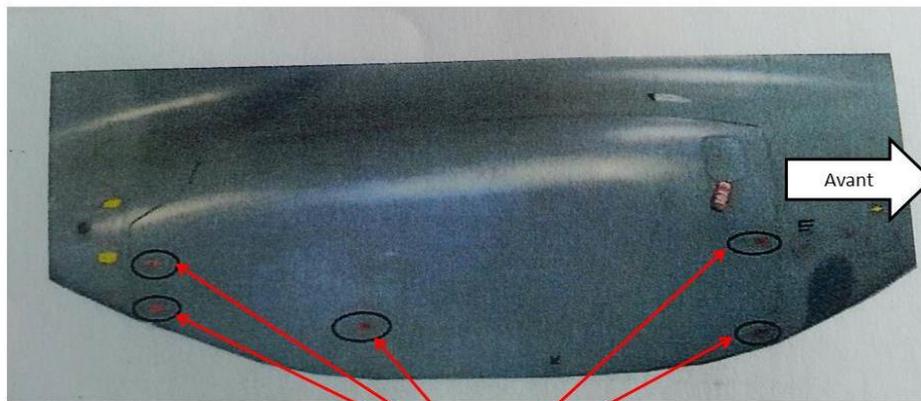
Verrous en position fermés

Vue de la porte de carénage du train d'atterrissage principal droit avec les cinq verrous en position fermés

La vidéo effectuée lors de la séquence de mise en route confirme que le dispositif de verrouillage de la porte de carénage du train d'atterrissage droit était en position fermée avant que l'aéronef ne débute le roulage.

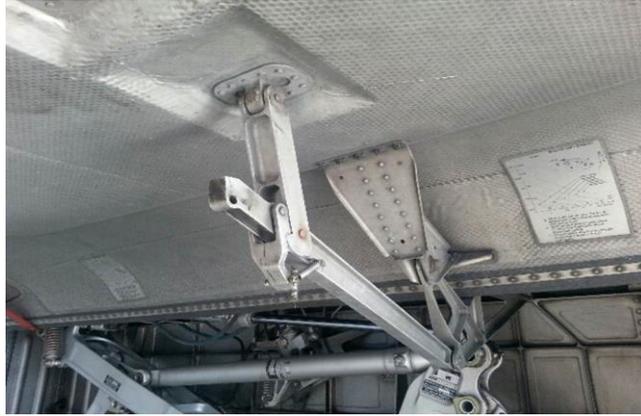
Vue du support central en forme de levier articulé (rodassy) en position porte ouverte

Les examens réalisés montrent que les dispositifs de fermeture et le levier de support central sont rompus en statique sous une contrainte de flexion, torsion et traction. Il n'est pas constaté de trace d'endommagement préalable (fatigue, corrosion...).

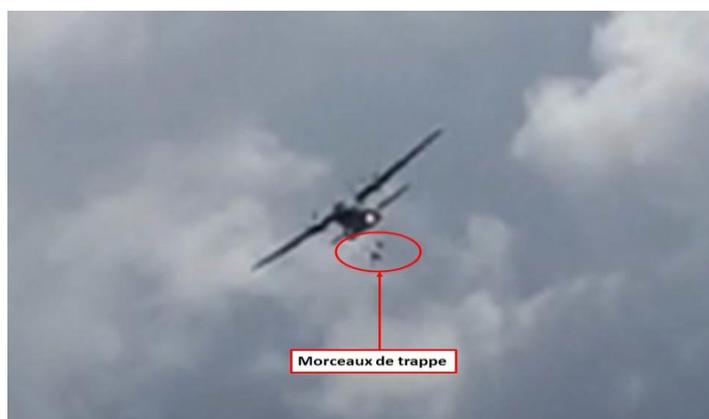
Photographie extraite de la vidéo prise par un témoin durant la manœuvre de battement d'ailes

L'arrachement de la porte de carénage du train d'atterrissage se produit à T0 + 72 s au cours d'une accélération latérale vers la gauche (angle de dérapage négatif) et sous un facteur de charge positif de 1,75 g. A cet instant, la vitesse relative vient de la gauche du pilote. La pression dynamique appliquée dans la partie intérieure droite de la porte de carénage du train d'atterrissage la déforme vers l'extérieur.

Les doigts de verrouillage avant sortent en force de leur ferrure de fixation ce qui permet au vent relatif de soulever la partie avant de la porte de carénage. Cette dernière subit un effort de l'avant vers l'arrière et du bas vers le haut provoquant le déboîtement des points de verrouillage arrière puis la rupture de la fixation centrale. Sous l'effet du vent relatif, la porte est projetée vers le volet hypersustentateur puis heurte la cellule et le plan fixe arrière. La porte se déchire en deux parties selon son axe central.

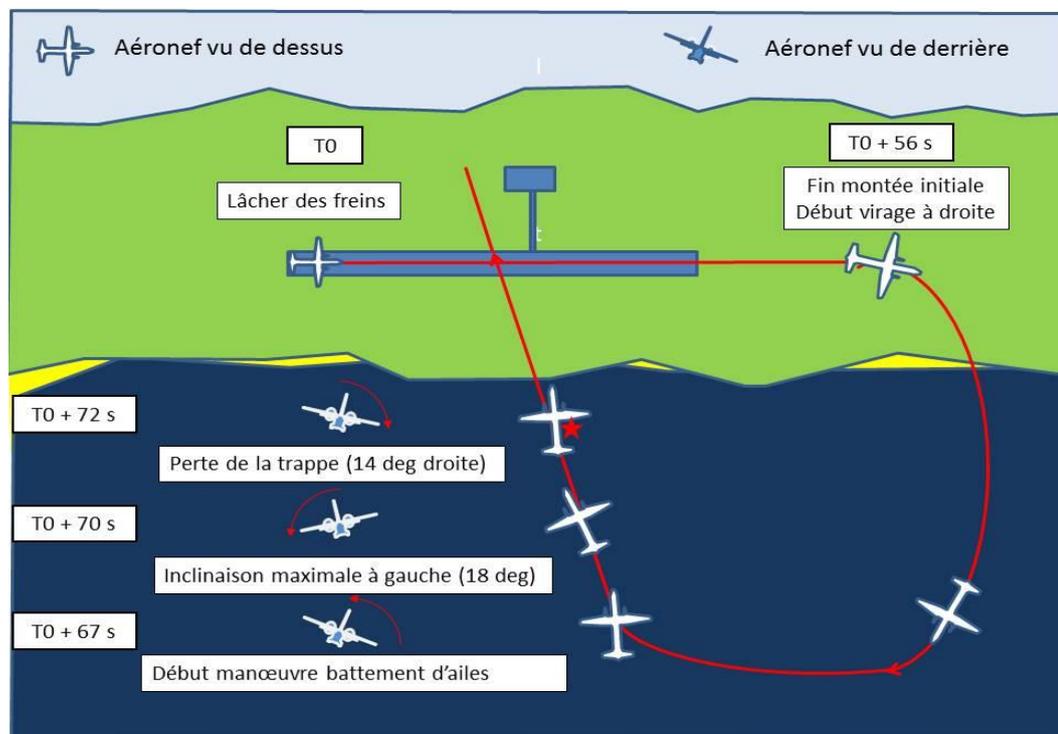
Reconstitution de la trajectoire de l'aéronef du décollage jusqu'à la perte de la trappe

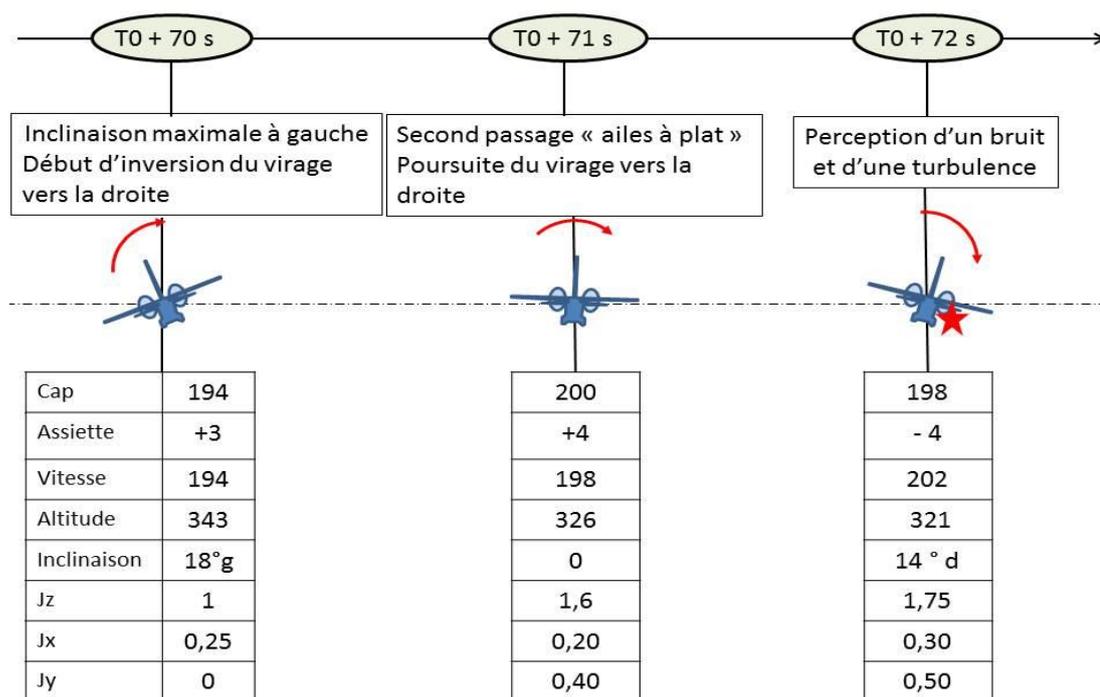
Paramètres de vol lors de la manœuvre de battement d'ailes, du début de l'inversion du virage vers la droite, au second passage « ailes à plat » et lors de la perception du bruit et de la turbulence.

La séquence comprise entre le début de la manœuvre de battement d'ailes et la perception par l'équipage d'un bruit et d'une turbulence dure 5 secondes.
