RAPPORT D'ENQUÊTE DE SÉCURITÉ

BEAD-air-A-2013-007-A

| Type d'appareil | M2000-5 |
| Immatriculation | F-UGES n° 73 |

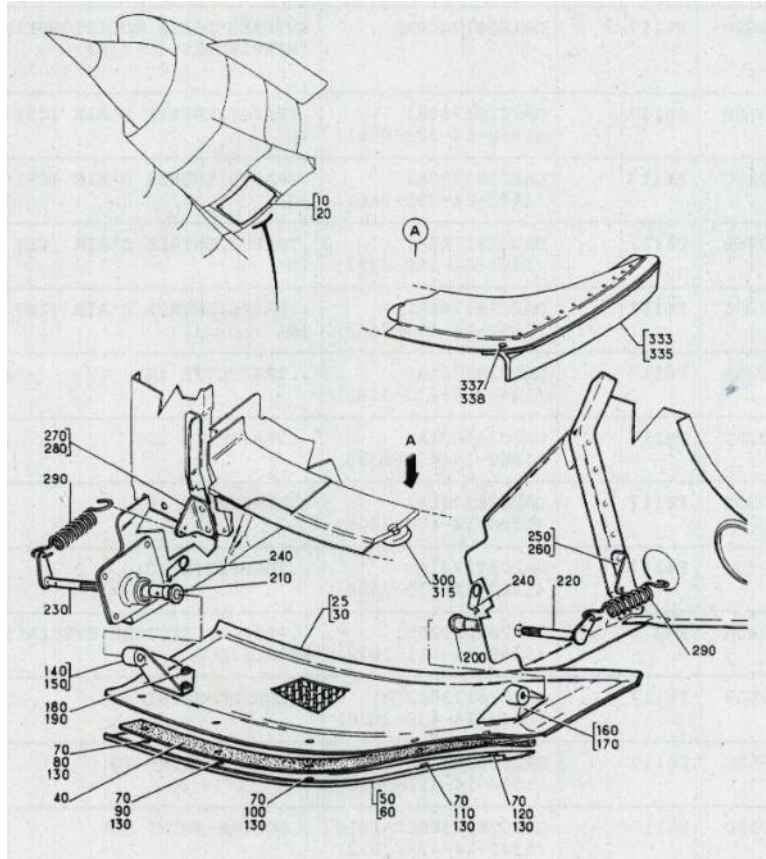
ANNEXE 3 Trappette inférieure

L'examen externe du moteur a permis de mettre en évidence une dégradation importante des aubes de la RM1 dont l'enroulement des bords d'attaque de certaines d'entre elles est caractéristique de l'absorption de corps « tendres » (type fibres). De même, l'absence d'une grande partie de la virole d'entrée d'air et de la trappette inférieure droite est également caractéristique de ce type d'événement.
