BEAD-air

RAPPORT D'ENQUÊTE DE SECURITE

BEAD-air-A-2013-008-I

Date de l'événement	21 juin 2013
Lieu	Espace aérien grec, au large de la Crète
Type d'appareil	Alphajet
Immatriculation	F-UGFK – n°E127
Organisme	Armée de l'air – CFA
Unité	Ecole de l'aviation de chasse EAC 00.314

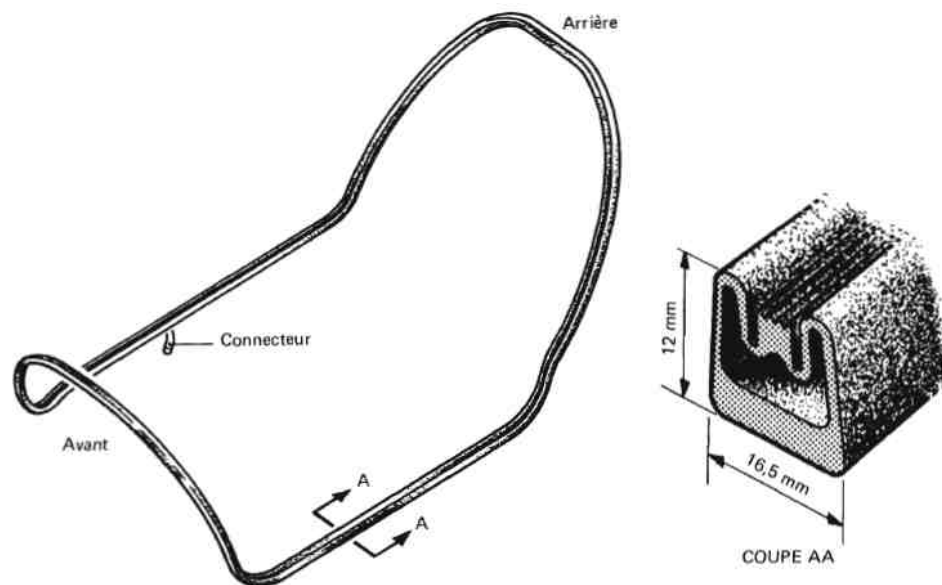
Schéma du boudin de verrière

Les boudins avant et arrière sont constitués d'une chambre à air en caoutchouc silicone renforcé. Ils sont collés sur le fuselage dans des profils en forme de U (rainure). La pression d'utilisation est de 1 200 mb.

La section du joint n'est pas constante : au niveau des passages pilotes, la partie centrale forme une protubérance qui déborde de la rainure (cf. photo ci-dessous, partie droite).

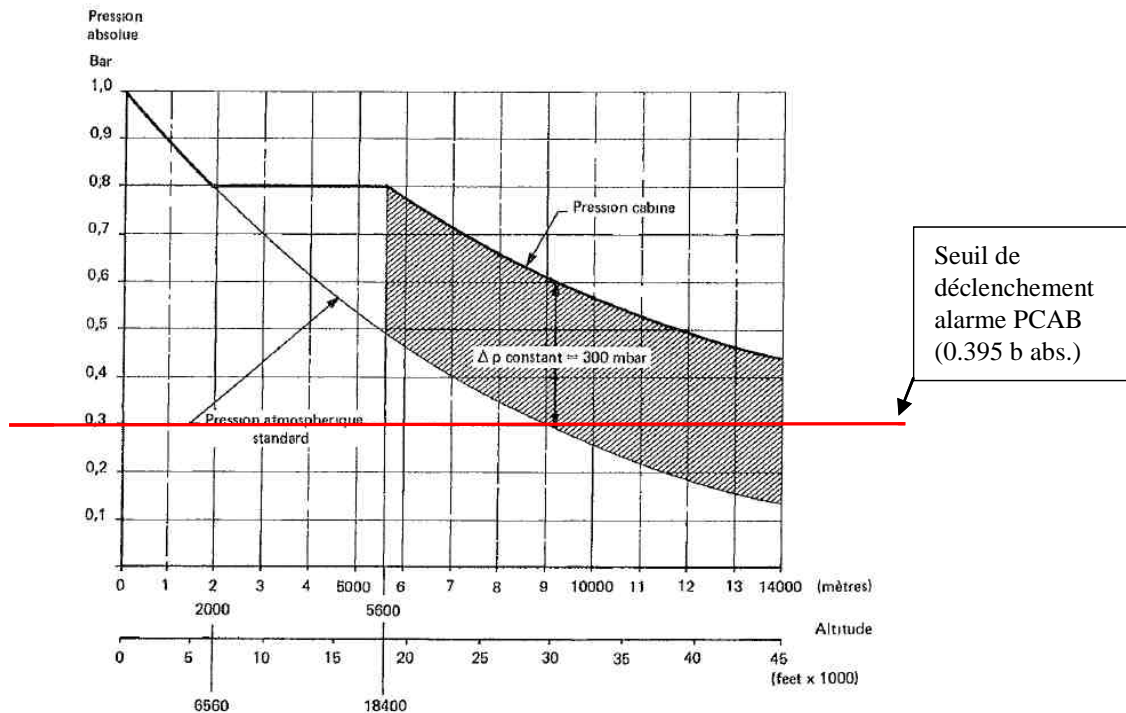
Loi de pressurisation cabine (source GCE-116-16)

En pratique, au-dessus de 20 000 ft, les pilotes contrôlent l'altitude cabine en utilisant la loi simplifiée $Z_{cab} = (Z_p - 3000) / 2$.
