RAPPORT D'ENQUÊTE DE SÉCURITÉ

BEAD-air-S-2013-005-I

Date de l'événement	20 mai 2013
Lieu	Aubazat (43 - Haute-Loire)
Type d'appareil	BK 117 C2
Immatriculation	F-ZBPT
Organisme	Direction générale de la sécurité civile et de la gestion des crises
Unité	Base d'hélicoptère de Clermont-Ferrand

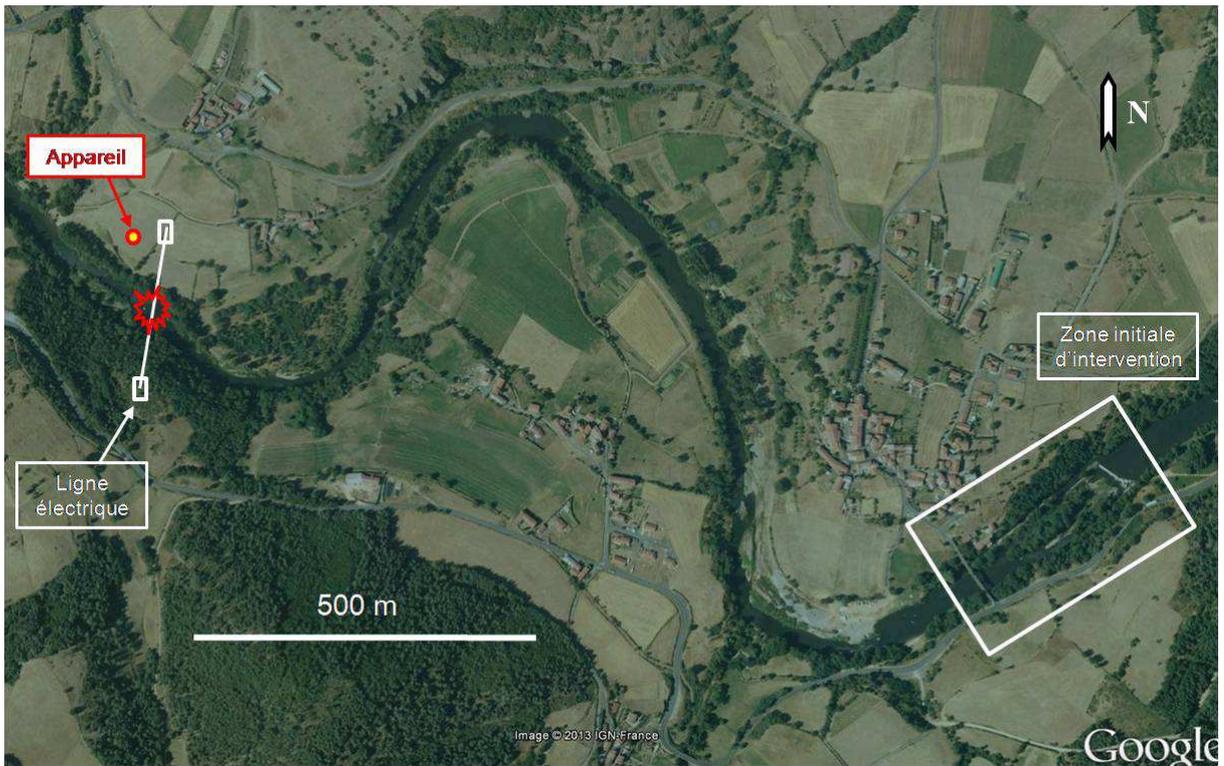
Zone initiale d'intervention (point de rendez-vous des secours) et lieu du heurt de ligne

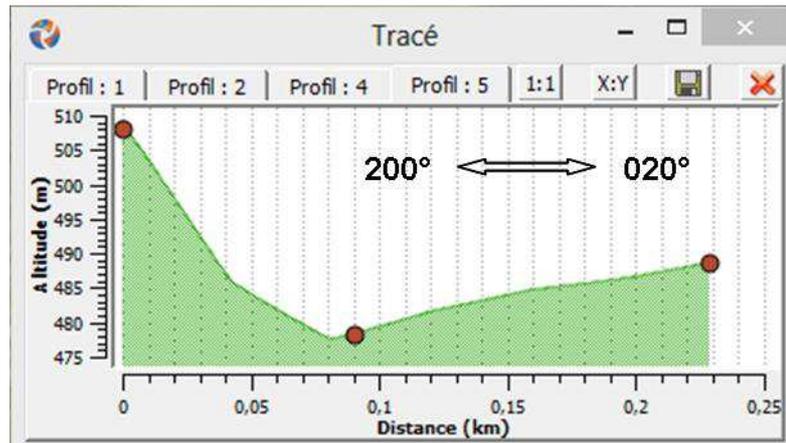
Le segment de l'Allier survolé par l'appareil comporte quelques méandres et s'inscrit dans un profil de vallée assez large et peu encaissé, mais présentant des reliefs par endroit. A l'endroit de la collision avec les câbles, le lit de la rivière, orienté selon un axe moyen 300° , s'élargit localement et la rive sud présente un dénivelé positif de plusieurs dizaines de mètres avec la rive nord.

Profil de la vallée entre les poteaux de la ligne (outil Géoportail)

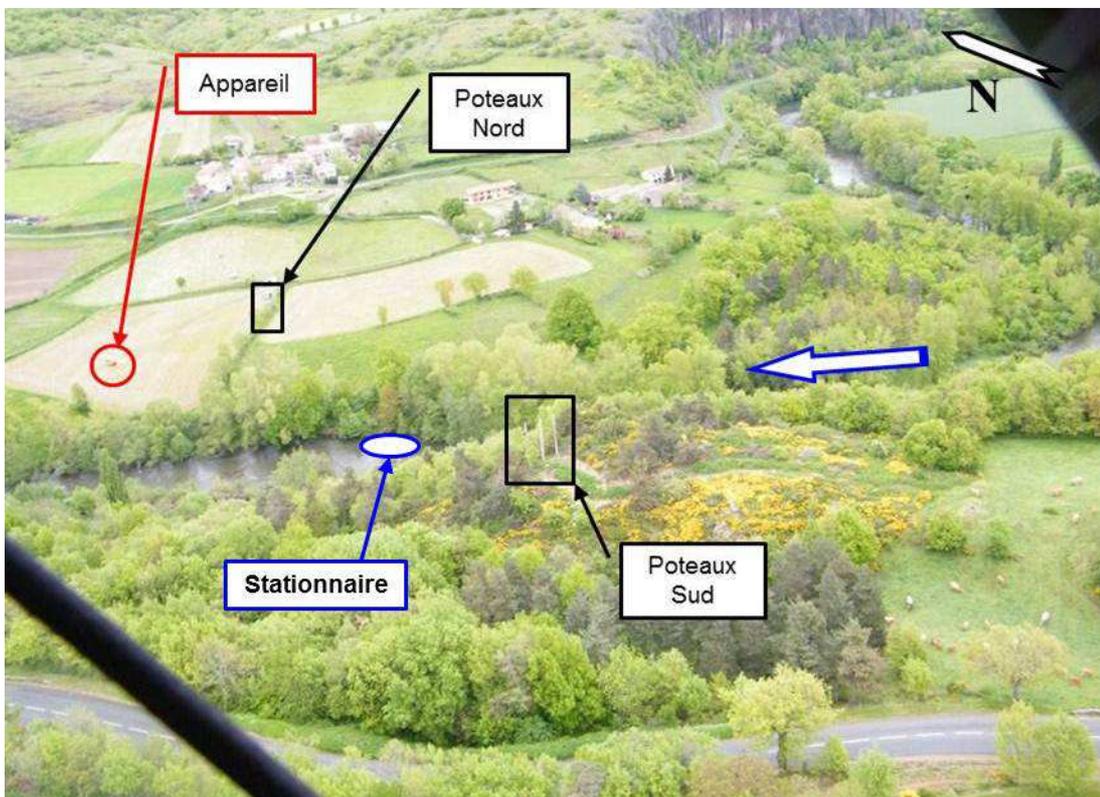
Vue générale du site, emplacement des poteaux de la ligne et sens d'arrivée de l'appareil

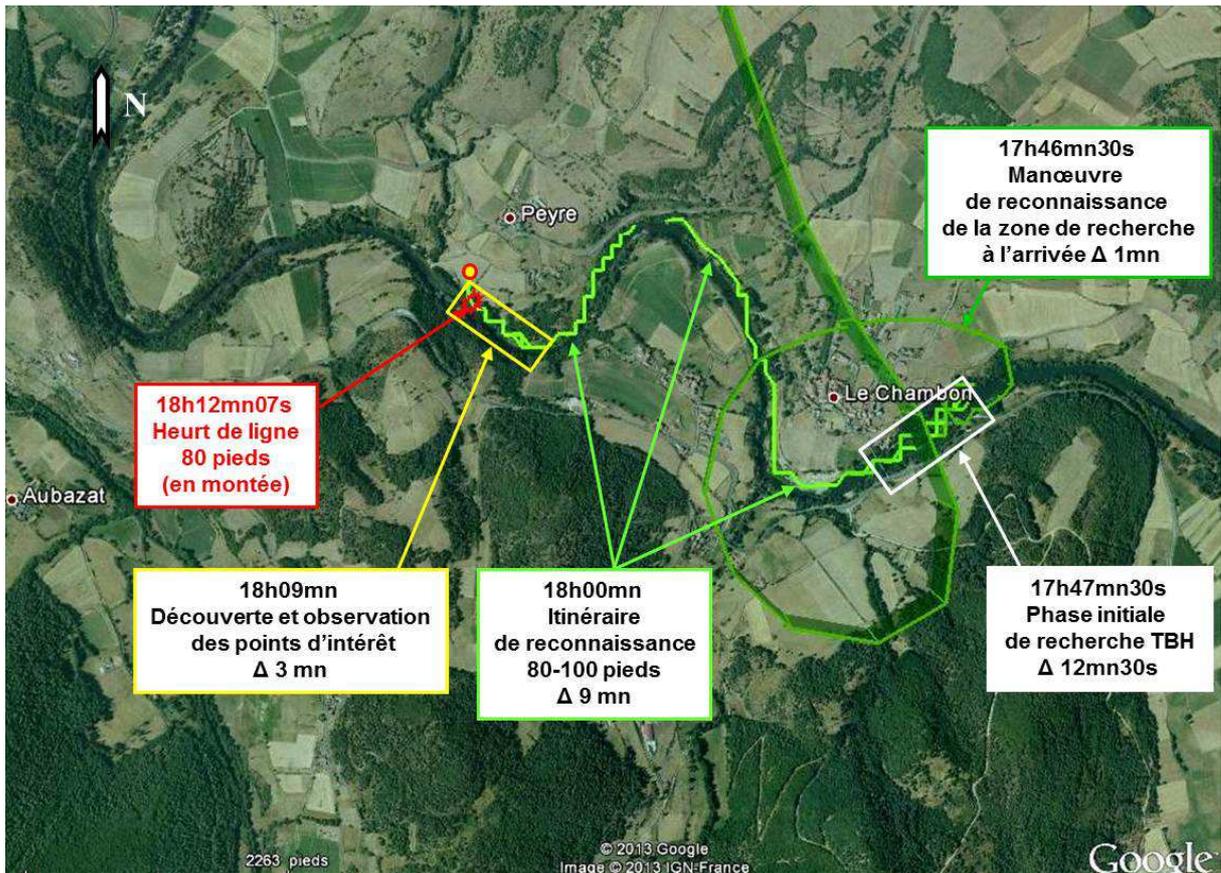
- une phase initiale de recherches d'une douzaine de minutes, sur la zone prévue entre la retenue d'eau et le pont, précédée d'une manœuvre de reconnaissance et de prise en compte de l'environnement durant une minute ;
- une phase de reconnaissance de neuf minutes environ des berges de l'Allier, non bornée, jusqu'à la découverte de points d'intérêt (pagaie, victime) ;
- une phase significative d'environ trois minutes entre la visualisation de la pagaie, de la victime et le moment de la collision.

Trajectoire globale restituée sur la zone d'intervention
