RAPPORT D'ENQUÊTE DE SÉCURITÉ

BEAD-air-A-2012-001-A

Date de l'événement	14 janvier 2012
Lieu	Tabuk (Arabie Saoudite)
Types d'appareil	Mirage 2000D F15C
Immatriculations	2000D n° 619 – FUGIM F15C n° 206
Organismes	Armée de l'air Royal Saudi Air Force
Unité	Escadron de chasse 03.011 <i>2nd Fighting Squadron</i>

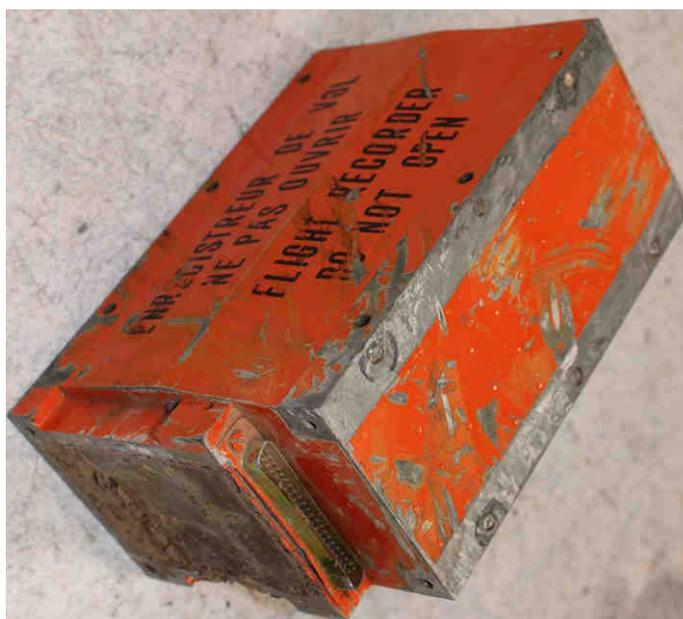
Le Mirage 2000D est équipé d'un enregistreur d'accident à mémoires statiques de type "ESPAR"⁷, qui a été retrouvé dans la zone d'impact. Si l'aspect extérieur de l'enregistreur ne présente pas de déformation visible, il s'est ensuite avéré que les puces mémoires avaient été abimées au cours de l'accident.

Enregistreur avant ouverture

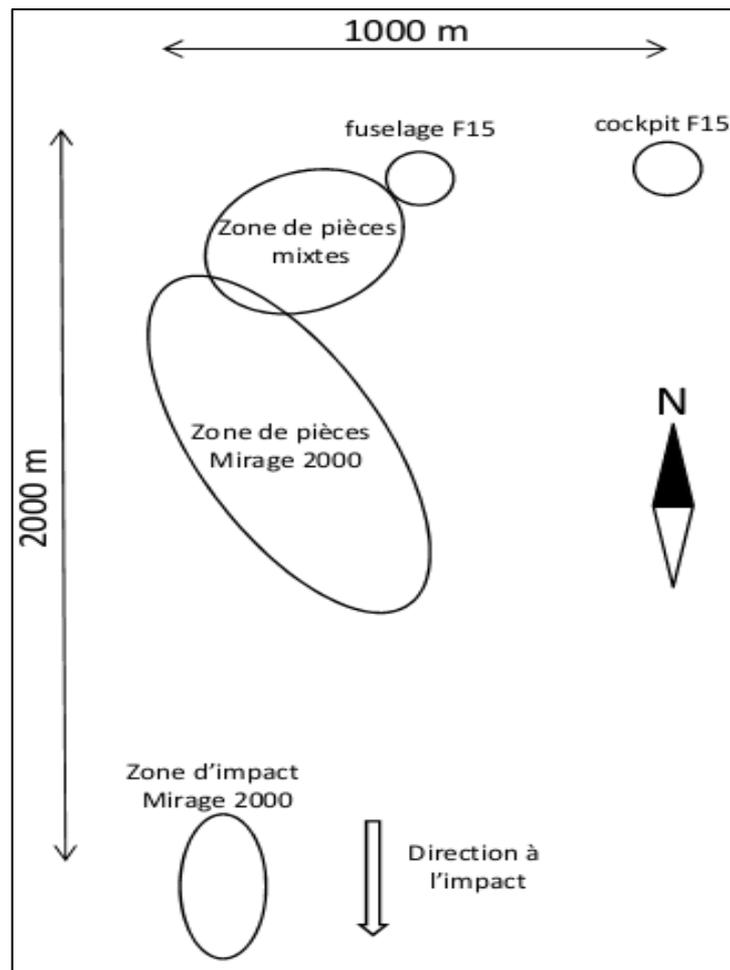
- le cockpit du F15 qui représente l'une des extrémités de la zone ;
- la cellule du F15 séparée de 600 m du cockpit ;
- une zone avec un mélange d'éléments des 2 appareils encore décalée d'environ 300 m ;
- une zone avec des pièces provenant exclusivement du Mirage 2000 ;
- la zone de crash du Mirage 2000 qui se situe à l'autre extrémité du champ de débris.

Répartition des débris

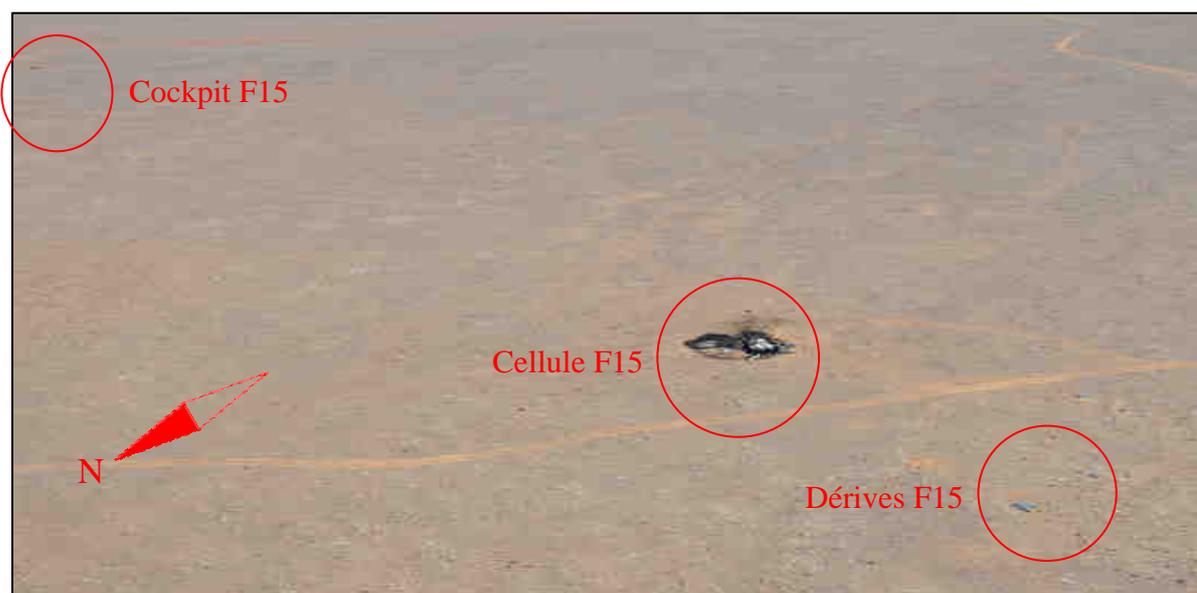
Vue générale de la zone de crash du F15

L'appareil est séparé en 2 parties distantes d'environ 700 m, sensiblement dans l'est de la zone de pièces communes. L'avion s'est donc brisé en 2 après la collision, sans qu'il soit possible de définir précisément à quel instant puisque l'émission de données par le pod AIP du F15 s'arrête immédiatement après collision.

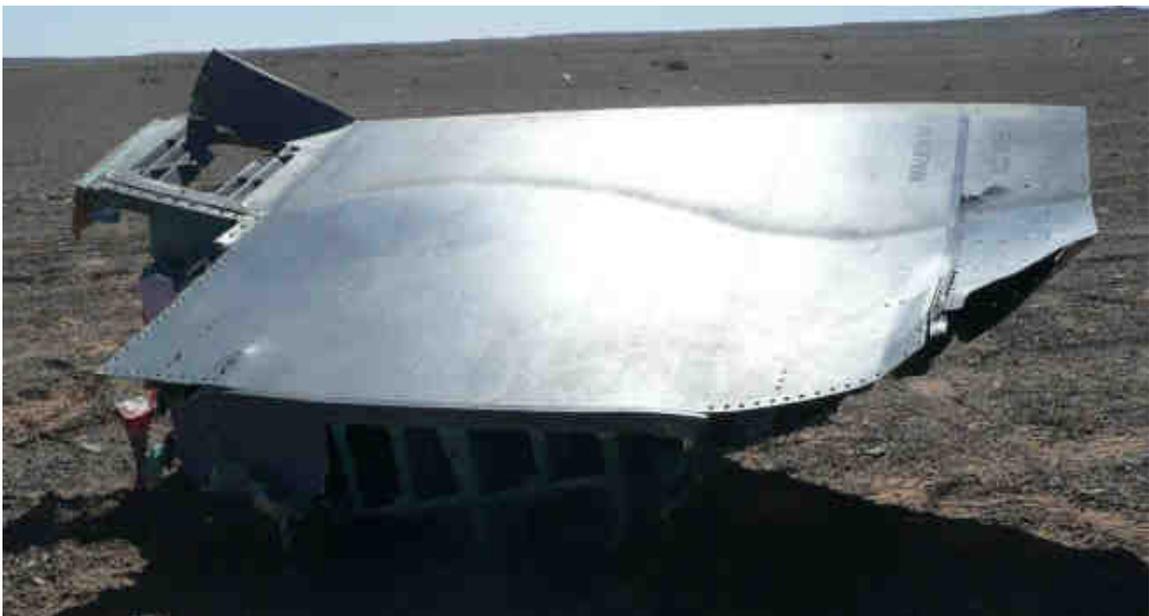
Outre quelques morceaux de canalisation, la principale pièce du F15 retrouvée dans cette zone est l'entrée d'air droite.

Vue générale de l'entrée d'air droite du F15

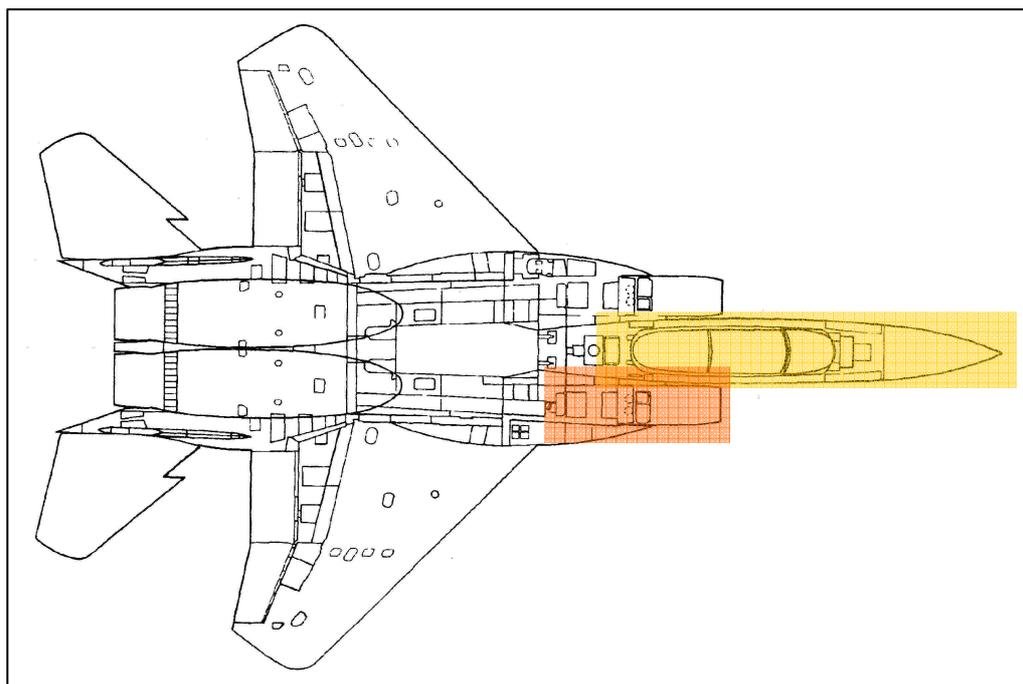
Parties détachées du fuselage

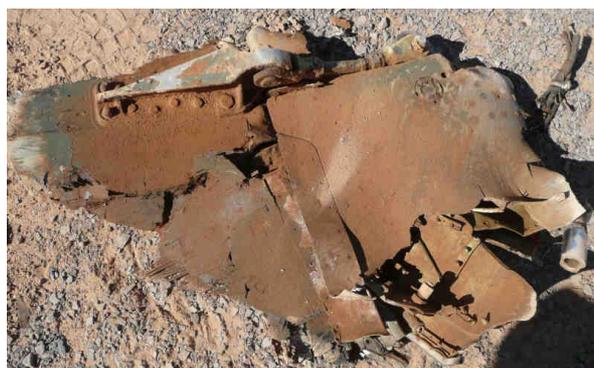
Servocommande de l'élevon externe droit

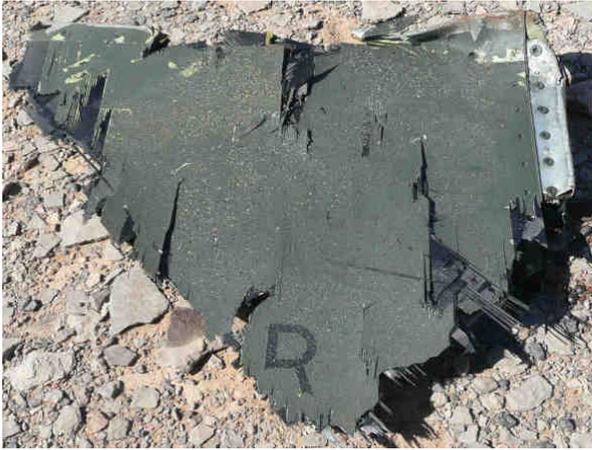
Morceaux d'élévon externe

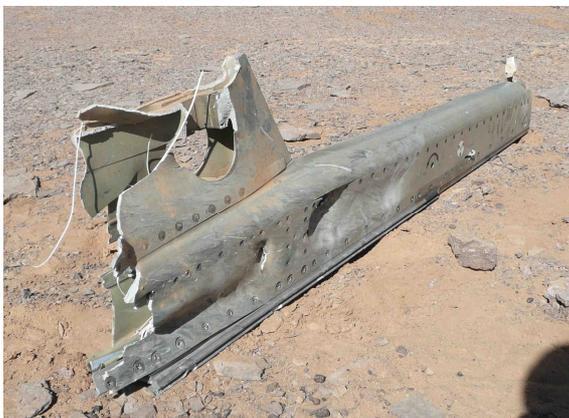
Partie avant du LM 2255

Les principales pièces retrouvées dans ce secteur sont la partie avant du lance-missile droit et la tuyère. Cette dernière est enfoncée dans sa partie inférieure gauche.

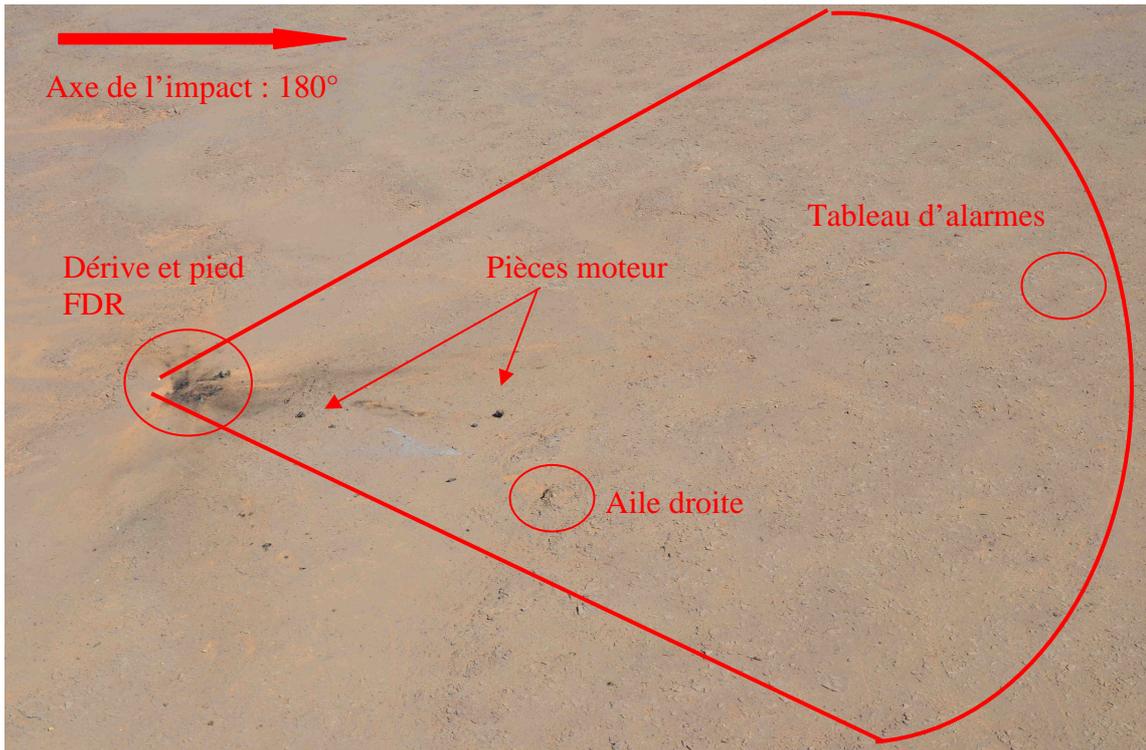
Vue générale de la zone du Mirage 2000

La zone de débris s'étend sur environ 700 m et contient majoritairement des éléments de très petites dimensions à l'exception de l'aile droite, de la dérive, du pied de dérive et de modules du moteur.

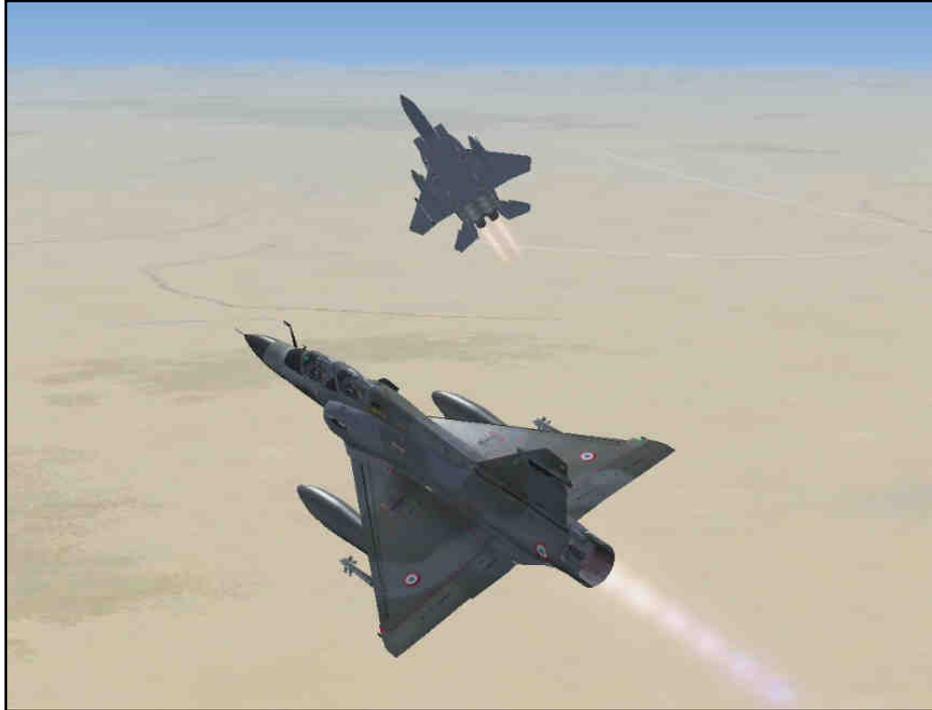
La collision se produit à 14h38 min 15 s. Le choc est faible dans le Mirage 2000 et le ressenti par le pilote est de l'ordre de la turbulence.

Positions relatives peu avant la collision

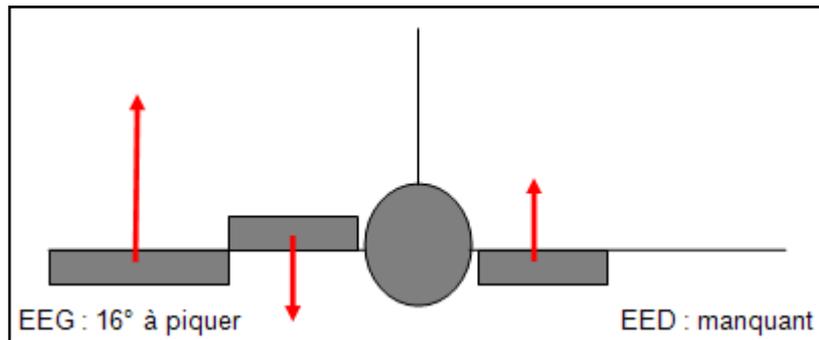
L'explication la plus probable d'une telle perte d'asservissement est que le capteur ultime secours (fixé sur le renvoi assurant la liaison piston/gouverne) soit hors service, vraisemblablement à cause du heurt d'un débris.

Forces en présence suite à la collision

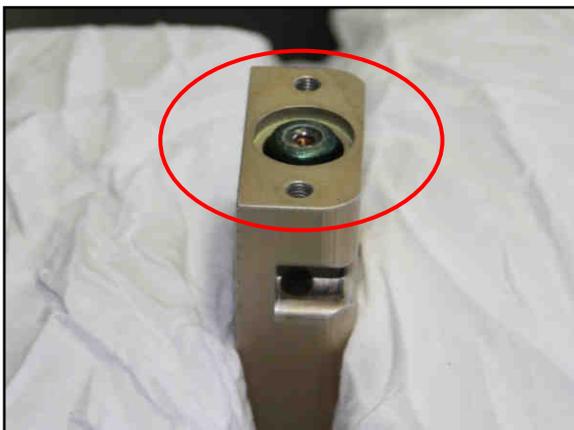
Une analyse de la cartouche a été demandée à la société d'exploitation des matériels Martin Baker (SEMMB) en France qui l'a confiée au constructeur aux USA.

Le numéro de lot de la cartouche incriminée a été transmis à l'armée de l'air.

Amorce percutée
