BEAD-air

RAPPORT D'ENQUÊTE

BEAD-air-A-2012-006-I

Date de l'événement	18 avril 2012
Lieu	Zone réservée R 201 B (Sud de Pau)
Type d'appareil	C 160 R « Transall » NG
Immatriculation	N° 217 F-RAGQ
Organisme	Armée de l'air
Unité	Escadron de transport 02.064 « Anjou »

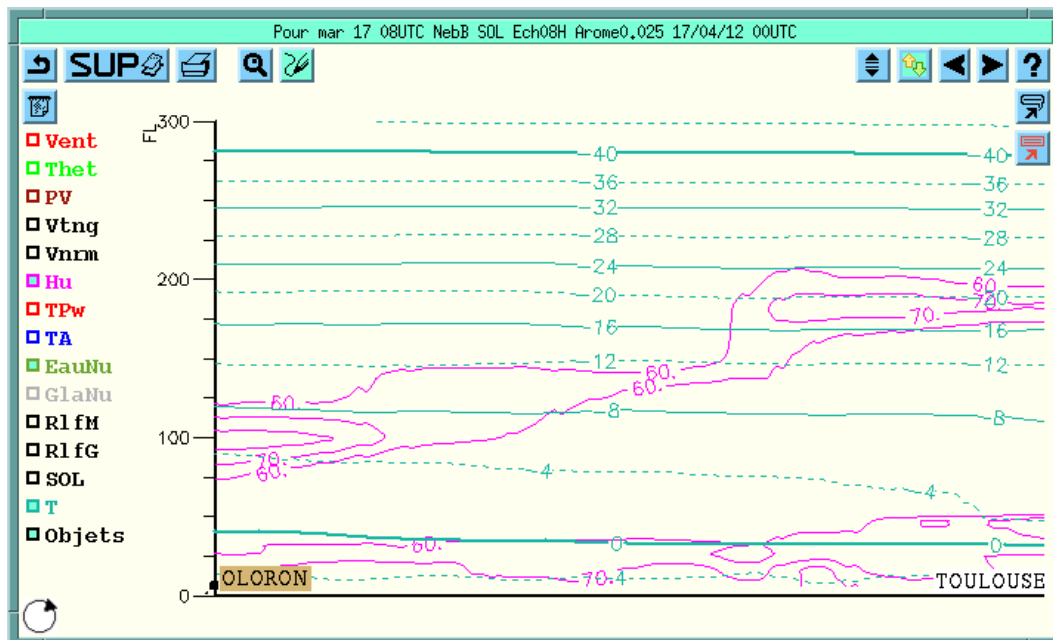
Coupe verticale du 17 avril 2012 sur le trajet Toulouse – Pau

Aucune couche nuageuse n'est observable sur le trajet ni dans la zone de travail. Le ciel est dégagé au FL 180, avec des températures négatives de l'ordre de -20 °C.

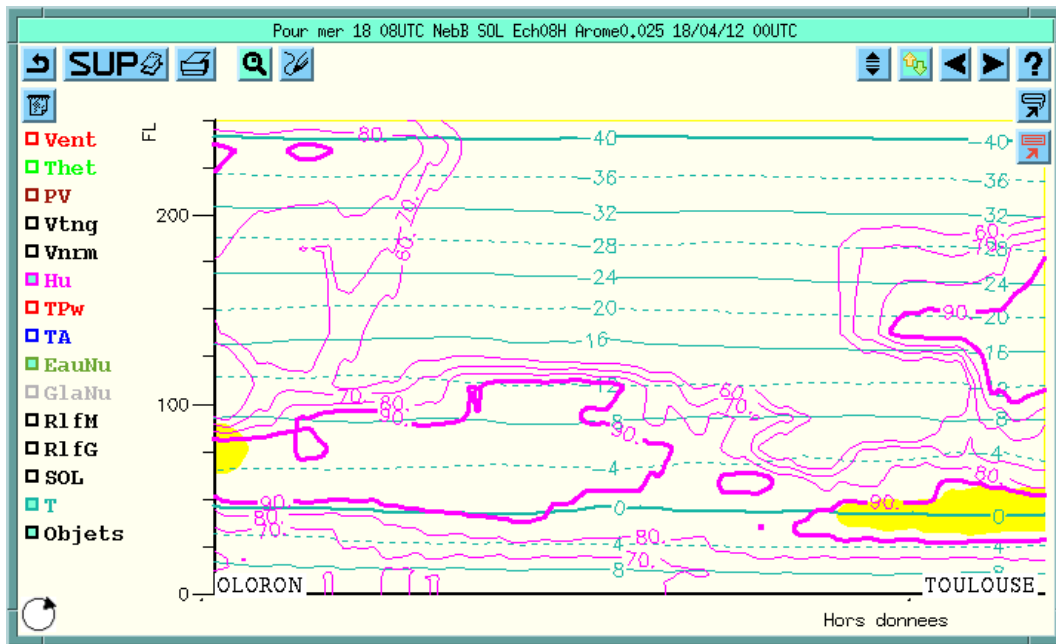
Coupe verticale du 18 avril 2012 sur le trajet Toulouse – Pau

Les aires délimitées en trait gras « 90 » indiquent des couches nuageuses (> 90 % d'humidité relative) avec, en fond jaune, la présence d'eau liquide.

Dans la zone de travail, au FL 180, le ciel est clair sans turbulence avec une humidité relative de 60 à 70 %, et des températures négatives de l'ordre de -25°C. Au dessus du FL 200, on observe également une concentration d'humidité relative signalant une couche nuageuse.

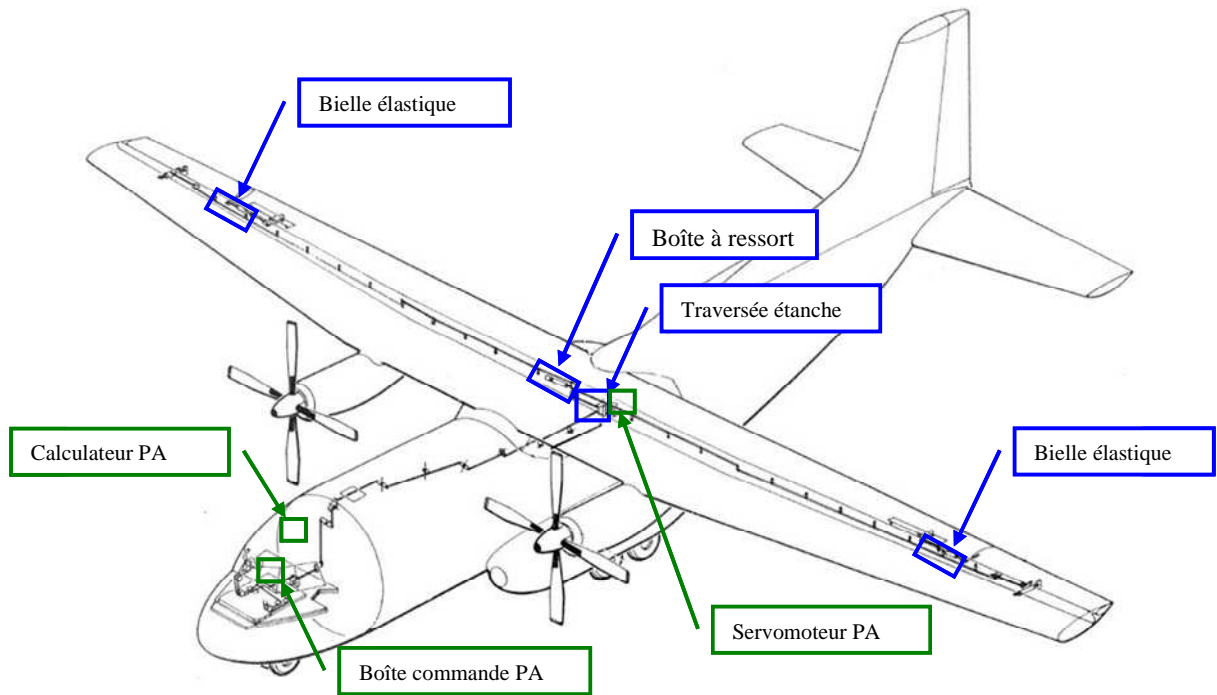
Emplacement des OAE prélevés à des fins d'expertises sur la chaîne de gauchissement

- La boîte à ressort.
- Les bielles élastiques.
- Les organes du PA (boîtier de commande, servomoteur et calculateur).
- L'ensemble traversée étanche (ultérieurement, lors de l'expertise de la chaîne de commande par le SIAé / AIA CF).

Ces examens et tests ont été suivis d'une expertise au niveau soutien industriel (NSI) de la chaîne de gauchissement sur champ par l'AIA CF avec le concours de la société Airbus. Cette expertise a nécessité le remplacement des OAE prélevés.

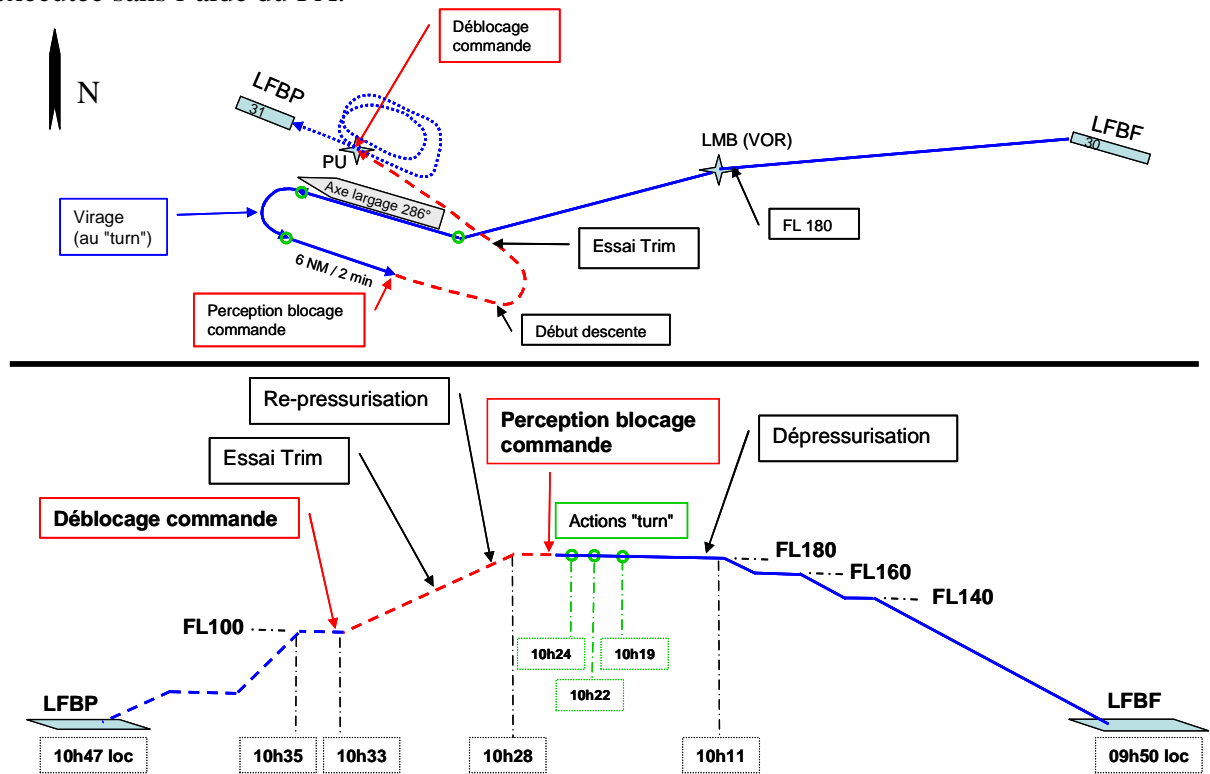
Trajectoire sol (partie supérieure), profil de vol correspondant et chronologie

La trajectoire en pointillés rouges représente la phase de blocage de la commande.

La trajectoire en pointillés bleus représente la phase de vol après le déblocage de la commande, exécutée sans l'aide du PA.
