RAPPORT D'ENQUÊTE DE SÉCURITÉ

BEAD-air-A-2012-010-I

Date de l'événement	21 juin 2012
Lieu	55 Nm au nord de l'île de la Réunion
Type d'appareil	Hercules C130H30
Immatriculation	F-RAPD (n° 5140)
Organisme	Armée de l'air
Unité	Escadron de transport 02.061 Franche-Comté

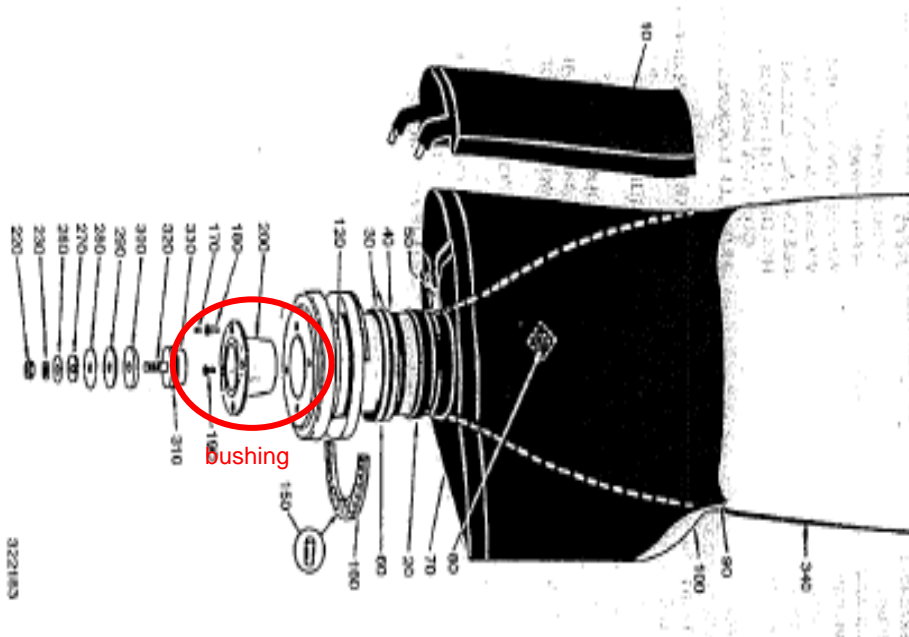
Pied de pale

Le segment denté repéré 19 « *blade gear segment* » est associé au pied de la pale dont il assure le changement de pas.

Le *blade gear segment* est monté sur le fourreau repéré 200 « *bushing* » sur le schéma du moyeu hélice ci-dessus. La liaison entre le *blade gear segment* et le *bushing* s'effectue par une couronne intermédiaire cannelée.

Le segment denté repéré 15 « *beta segment gear* » permet la transmission en cabine de l'information relative au pas des pales. Ce *beta segment gear* équipe uniquement la pale 1 de l'hélice, il est fixé au pied de pale. Sur les autres pales, il est remplacé par une cale.

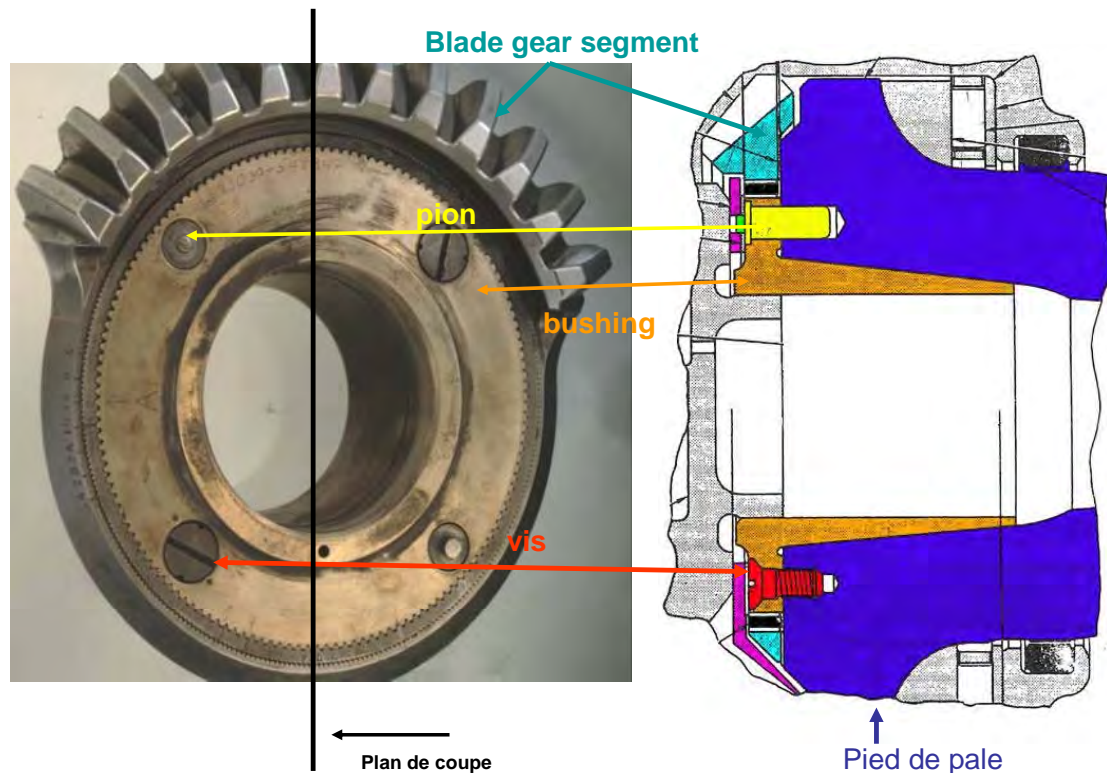
Système de fixation du *bushing*

Cette désolidarisation a été rendue possible par la rupture des deux vis et des deux pions.

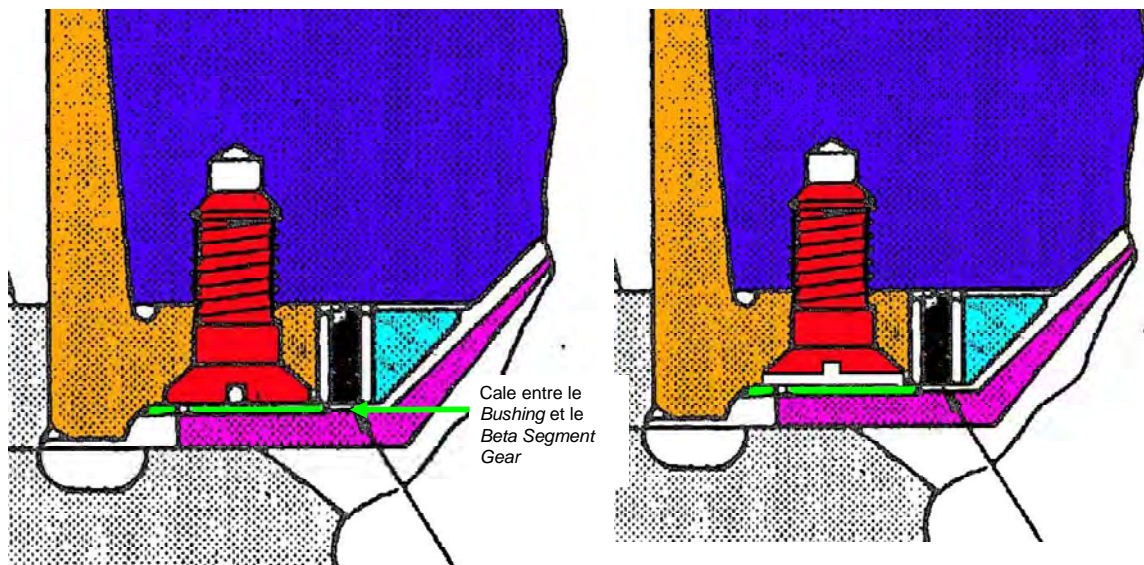
Documentation Hamilton Pale 1

Les caractéristiques géométriques qui ont pu être relevées sur les deux vis rompues correspondent à celles spécifiées dans la documentation à l'exception du diamètre de la tête qui est légèrement inférieure à celui défini. Cela n'a pas d'incidence sur la longueur filetée. Cette anomalie ne semble toutefois pas avoir de conséquence directe sur l'effort admissible par ces vis en cisaillement ou leur tenue à l'arrachement dans le pied de pale.
