# BEAD-air

## D'ENQUÊTE DE SÉCURITÉ

### BEAD-air-A-2012-019-A

**Type d'appareil** AS 555 FENNEC N° 5368

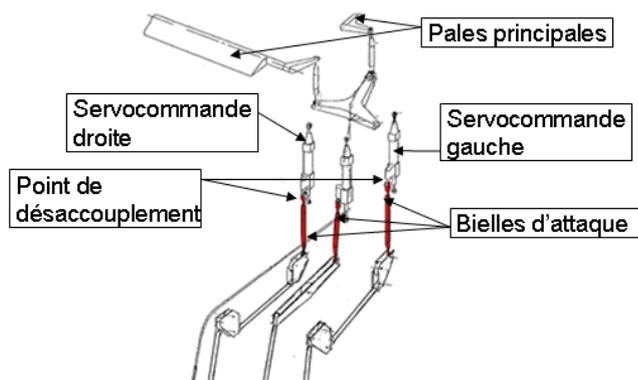
Le samedi 3 novembre, comme cela lui a été demandé la veille par un autre mécanicien, le mécanicien cellules et moteurs entreprend de vérifier la position des bielles d'attaque sous le plancher de l'appareil. Il déclare avoir désolidarisé les bielles d'attaque au niveau de la servocommande afin d'éviter les contraintes mécaniques de cette dernière.

Indication des points de désaccouplement des bielles d'attaque

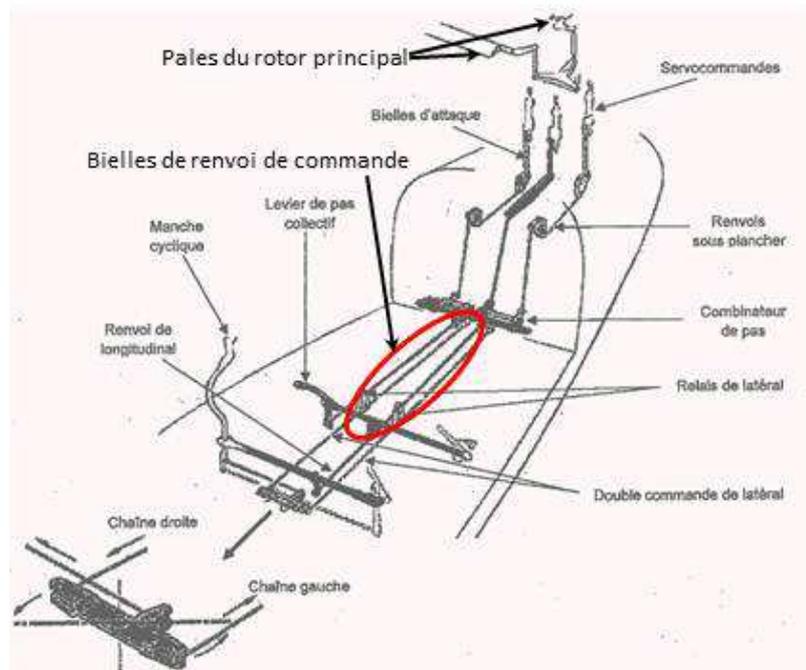
Il désaccouple aussi les bielles sous le plancher sans les extraire de leur logement. Les emplacements respectifs de ces bielles sont cohérents avec la documentation du constructeur. Il ré-accouple les bielles de renvoi sous le plancher puis les bielles d'attaque au niveau des servocommandes.

Bielles de renvoi sous le plancher de l'appareil

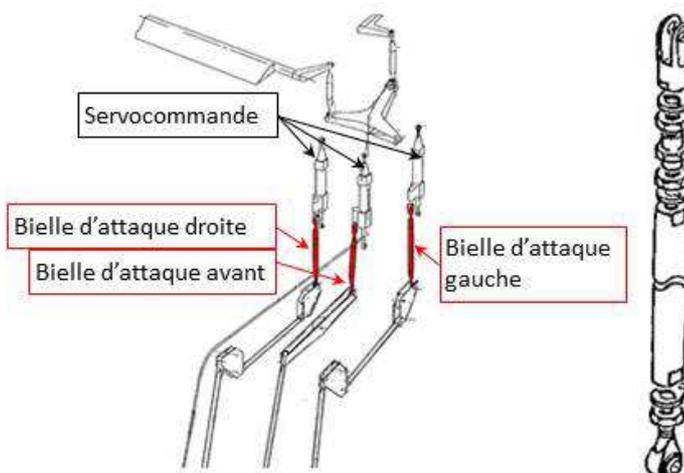
Position des biellets d'attaque des servocommandes et détail d'une bielle

Les bielles d'attaque gauche, droite et avant possèdent des références propres et des longueurs différentes.

La bielle est plus courte de 65 mm par rapport à la valeur spécifiée par la CT de maintenance. Ce défaut de réglage est cohérent avec un décalage du neutre du cyclique vers l'avant. Il peut expliquer la perception par le pilote d'un décalage du neutre dans le secteur des « 1 heures ». Le pilote a autorité sur le trim de tangage dont le débattement représente 10% du débattement total du cyclique. Aussi, en cas de défaillance du mécanisme du trim de tangage, il peut forcer la commande et avoir l'autorité sur les commandes de vols en brisant un arbre fusible. Ce dernier a été retrouvé intègre lors des expertises.

**Le réglage inapproprié de la bielle du trim de tangage ne peut pas être la cause de l'événement mais peut expliquer le décalage du neutre rapporté par le pilote.**

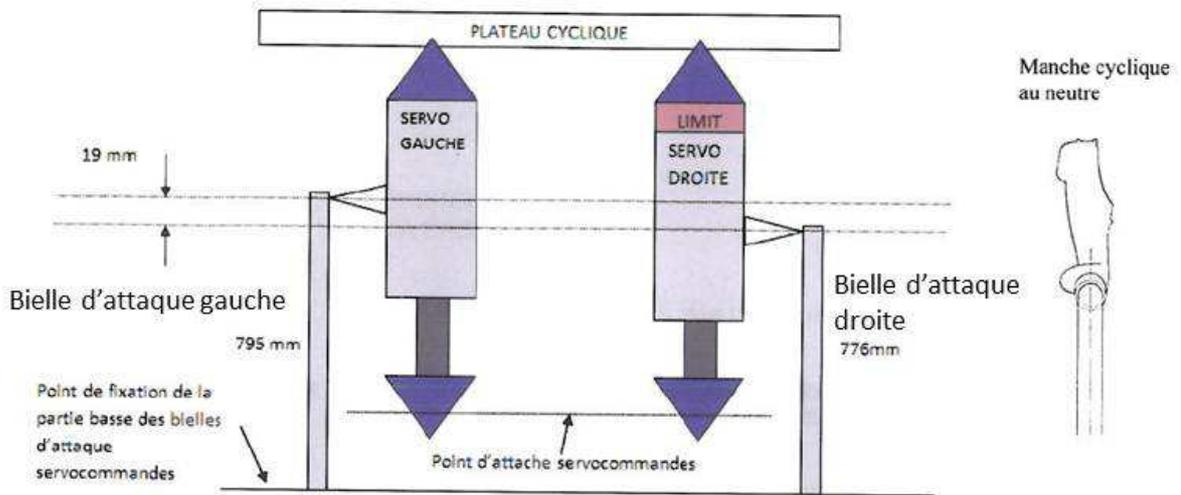
Selon le schéma de principe ci-dessous, les longueurs standards des bielles placent le plateau cyclique dans le plan horizontal pour un cyclique au neutre.

*NOTA : La servocommande droite est plus grande que la servo gauche puisqu'elle est équipée d'un détecteur d'effort (LIMIT). Lorsque le plateau cyclique est au neutre, la position du levier distributeur sur la servo droite est donc plus basse que sur la servo gauche ce qui explique une longueur de bielle d'attaque plus courte à droite qu'à gauche.*

Configuration standard lorsque le manche cyclique est au neutre

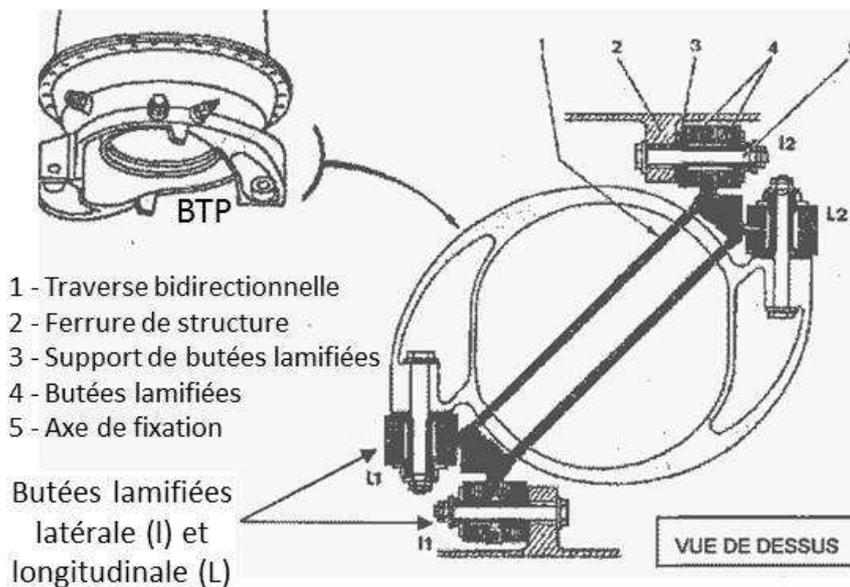
Les difficultés de réglages pour diminuer les vibrations peuvent être provoquées par un défaut sur l'ensemble du fond de BTP, des lamifiés et de la traverse bidirectionnelle. L'expertise de cet ensemble n'a pas révélé d'anomalie.

Composants de la suspension de la boîte de transmission principale
