# BEAD-air

## RAPPORT D'ENQUÊTE DE SÉCURITÉ

### BEAD-air-A-2012-020-A

<b>Date de l'événement</b>	<b>5 novembre 2012</b>
<b>Lieu</b>	<b>Gabon - Mangrove de la pointe Denis</b>
<b>Type d'appareil</b>	<b>Fennec AS 555</b>
<b>Immatriculation</b>	<b>F-RAVS - n°5452</b>
<b>Organisme</b>	<b>Armée de l'air</b>
<b>Unité</b>	<b>Forces françaises au Gabon (FFG)/DETAIR Libreville</b>

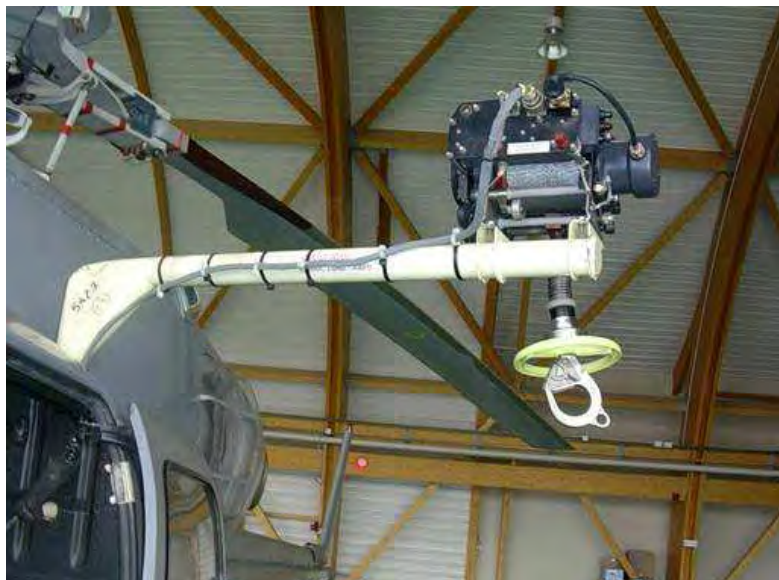
Le treuil des hélicoptères Fennec n'est pas équipé de phare.

Treuil en position sortie

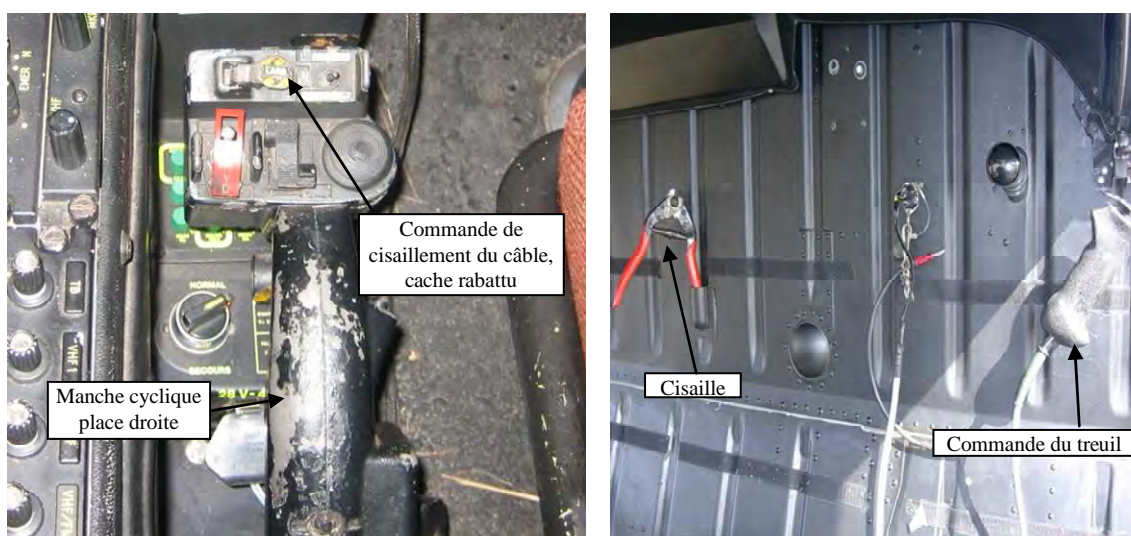
Le système comporte un dispositif de cisaillement pyrotechnique du câble dont la commande se situe à l'extrémité des deux manches collectifs. Cette commande est constituée d'un bouton-poussoir protégé par un cache rabattable. Cette commande est active dès la mise sous tension du treuil à partir d'un bouton sélecteur localisé au niveau du plafonnier.

Aucun type d'Ecureuil ou de Fennec n'est équipé d'un système de commande de cisaillement pyrotechnique du câble au niveau de l'opérateur treuilliste.

Commande de cisaillement pyrotechnique du collectif droit et cisaille

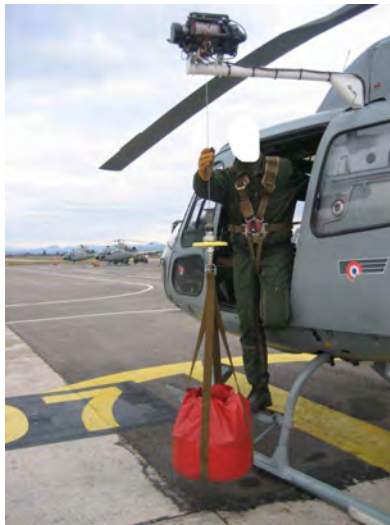
Treuiliste en position de treuillage d'une charge

Une charge de 79 kg, représentée ci-dessus, est arrimée au crochet par deux lanières reliées au crochet.
