RAPPORT D'ENQUÊTE DE SÉCURITÉ

BEAD-air-C-2012-012-A

Date de l'événement	25 juillet 2012
Lieu	La Palud sur Verdon (Gorges du Verdon)
Type d'appareil	AS 532 AL
Immatriculation	F-ZWDL
Organisme	Eurocopter-France
Unité	Département production

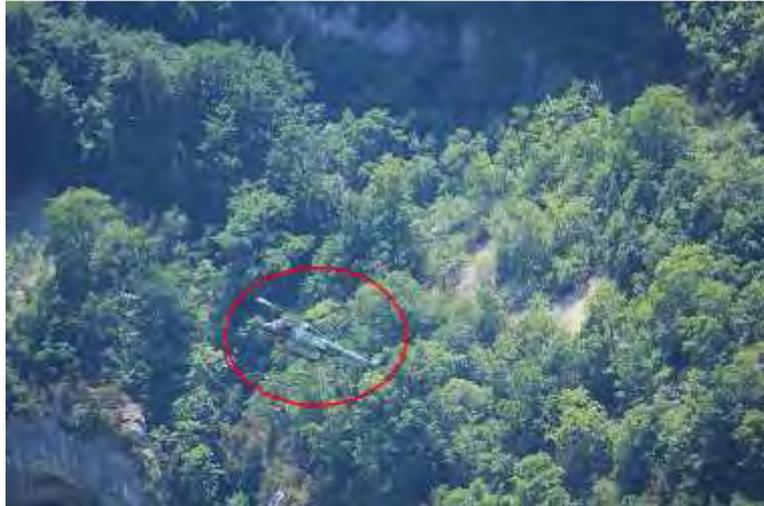
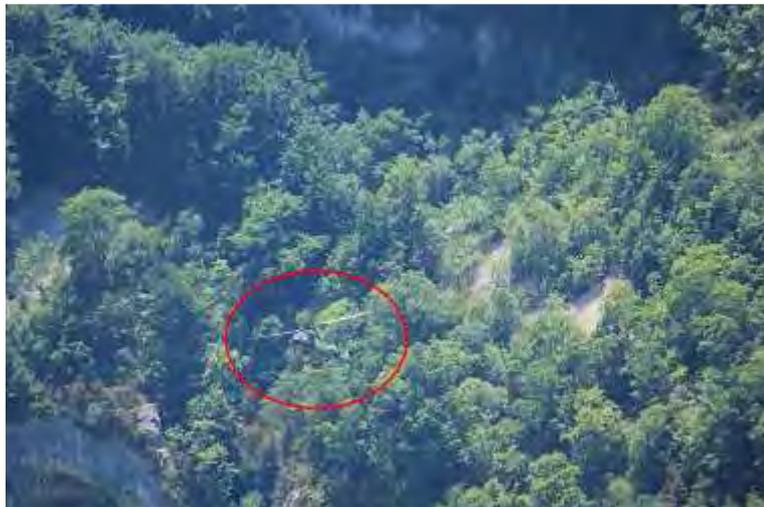
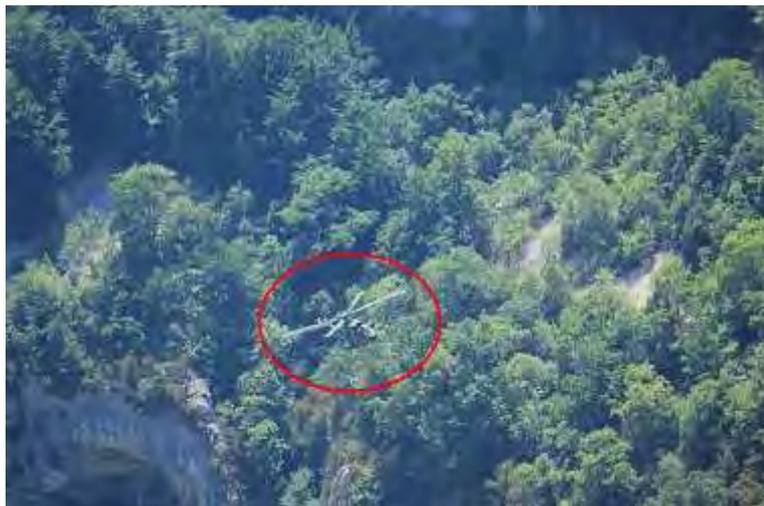
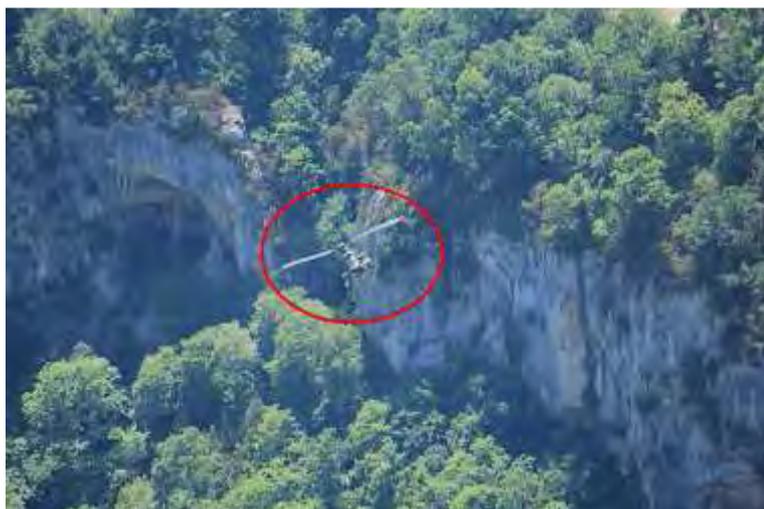
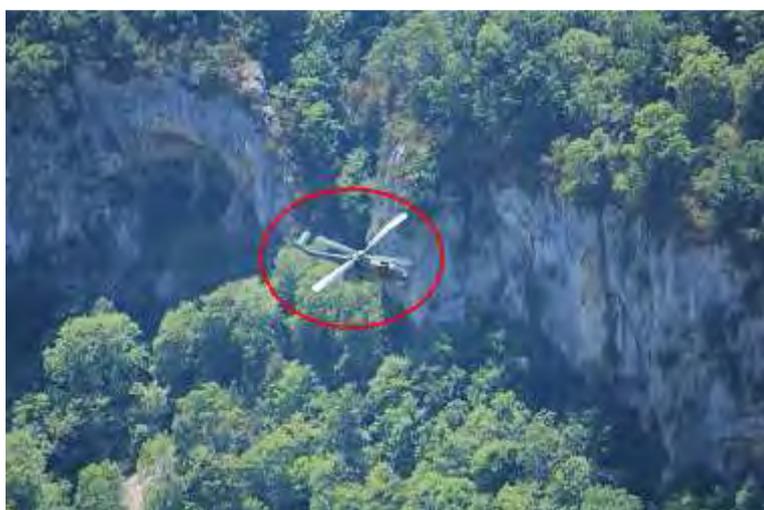
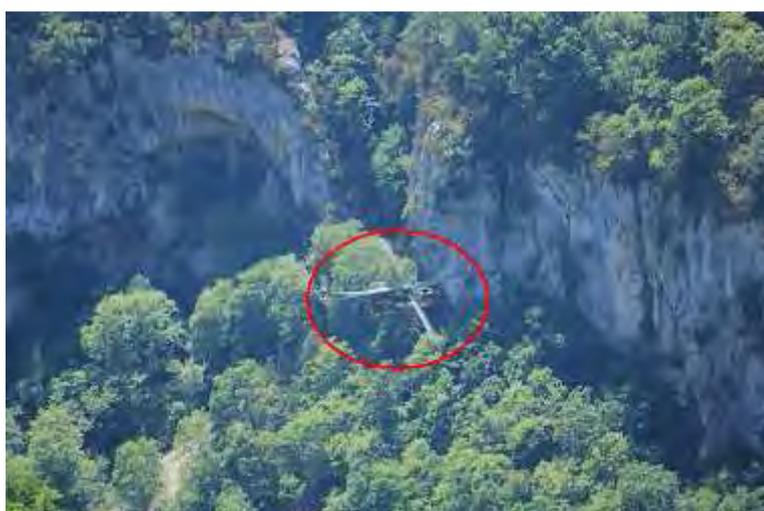
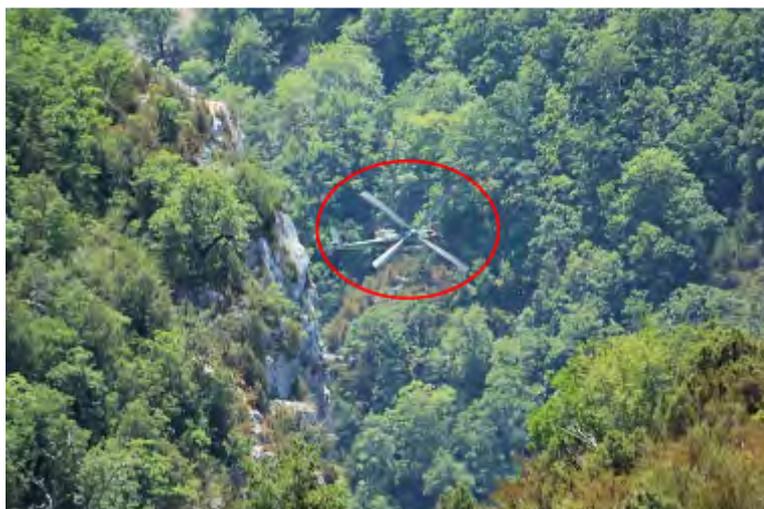
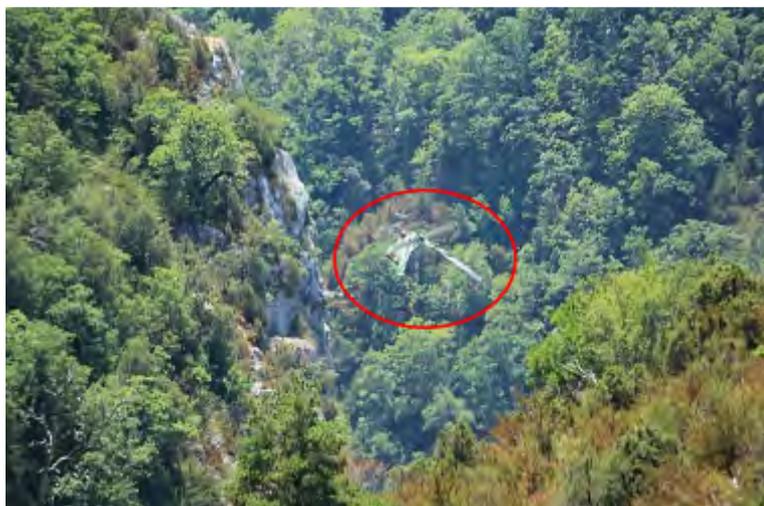
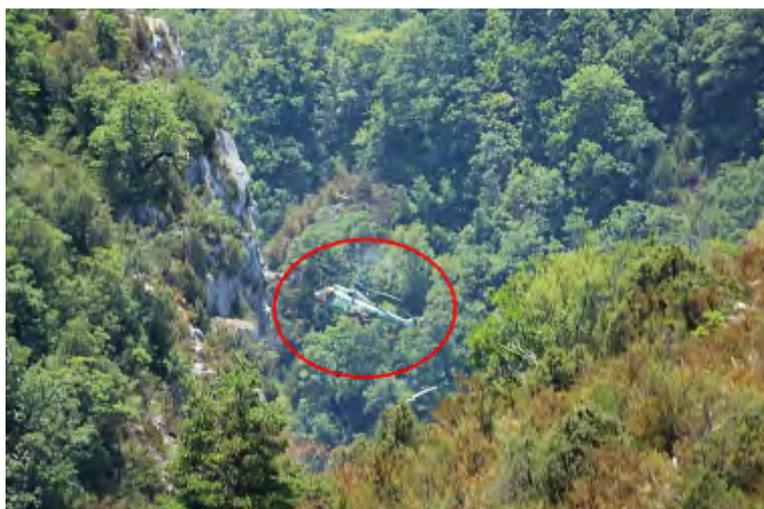
Synthèse de la position relevée de l'hélicoptère sur les 3 séries de photos

La première image de la première série permet d'estimer la hauteur de l'appareil entre 100 et 150 m par rapport au lit du Verdon, ce qui correspond sensiblement à la hauteur du câble. Ceci semble indiquer un vol en palier entre le câble et la première prise de vue.

Sur les trois séries, l'appareil est animé d'une rotation en lacet dans le sens antihoraire.

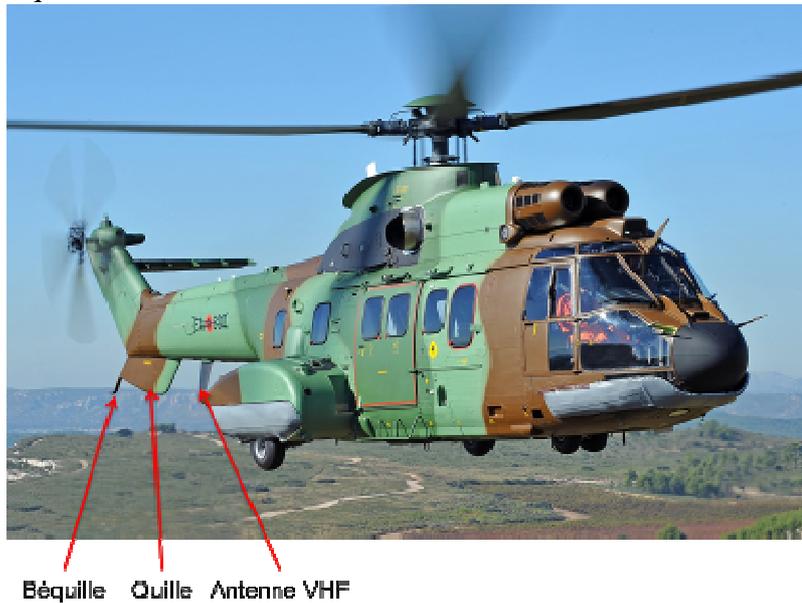
Disposition des équipements sous la poutre de queue

L'antenne VHF a été arrachée. Elle porte les traces d'un impact sur sa face avant, d'une taille concordante avec le diamètre du câble.
