RAPPORT D'ENQUÊTE

BEAD-air-M-2012-007-A

Date de l'événement	mardi 22 mai 2012
Lieu	Base d'aéronautique navale d'Hyères
Type d'appareil	AS 565 SA Panther
Immatriculation	n° 6522 F- XCHN
Organisme	Marine nationale
Unité	Flottille 36 F

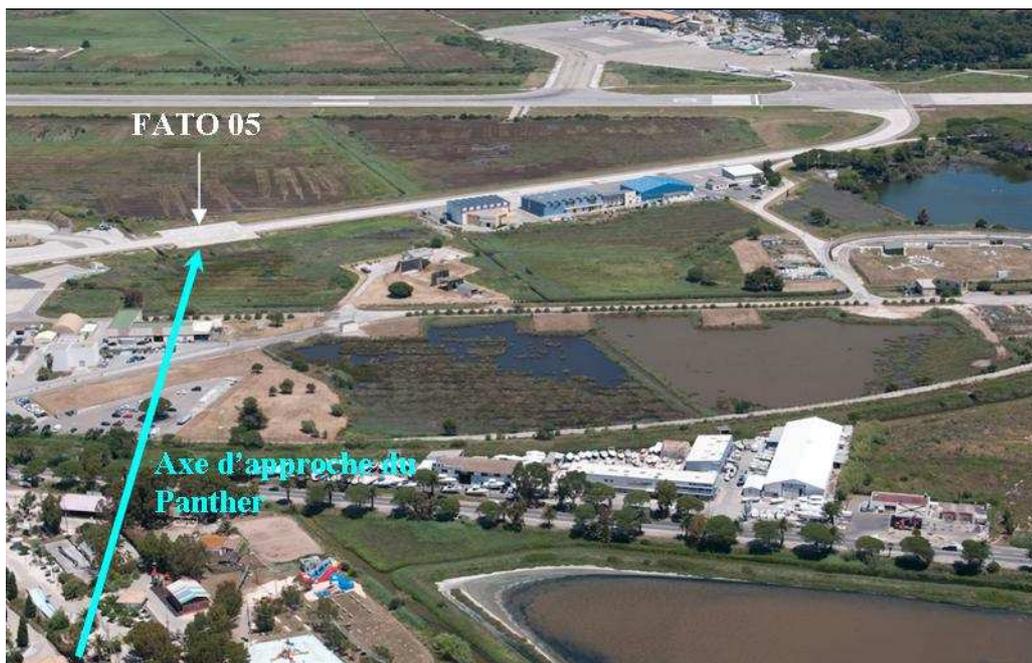
Axe d'approche du Panther (vue prise à 800 ft)

Entre 800 ft et 100 ft, l'appareil répond normalement aux actions du pilote. Les paramètres de taux de chute associés à la vitesse horizontale montrent une approche menée sous angle fort, supérieur à celui d'une approche de type monomoteur. Cette phase de descente s'effectue sous forte pente et une faible puissance (50 % environ de couple moteur).

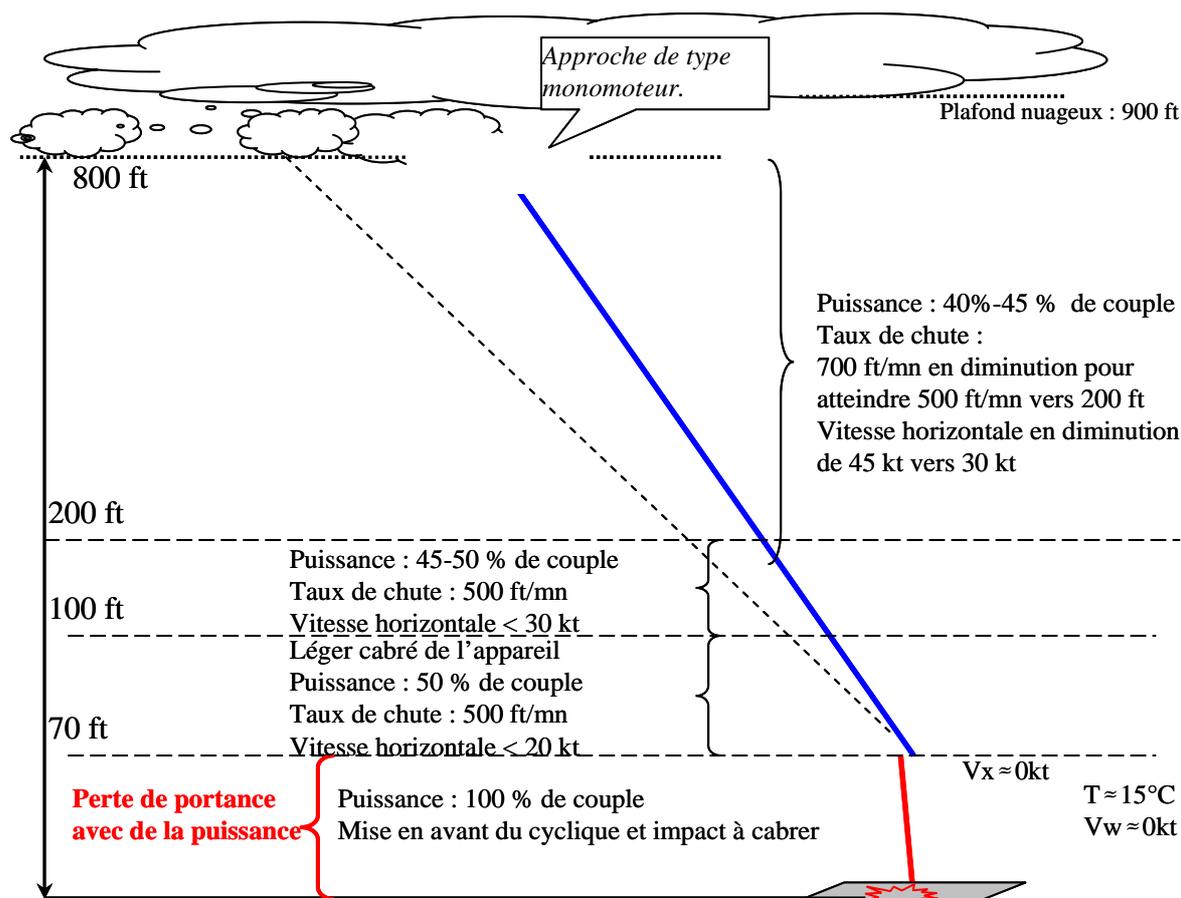
Les conditions sont :

- un vent nul au sol ,
- une vitesse horizontale faible (< 20 kt) ,
- une perte d'efficacité au cyclique après une action à cabrer.

Représentation schématique de l'approche

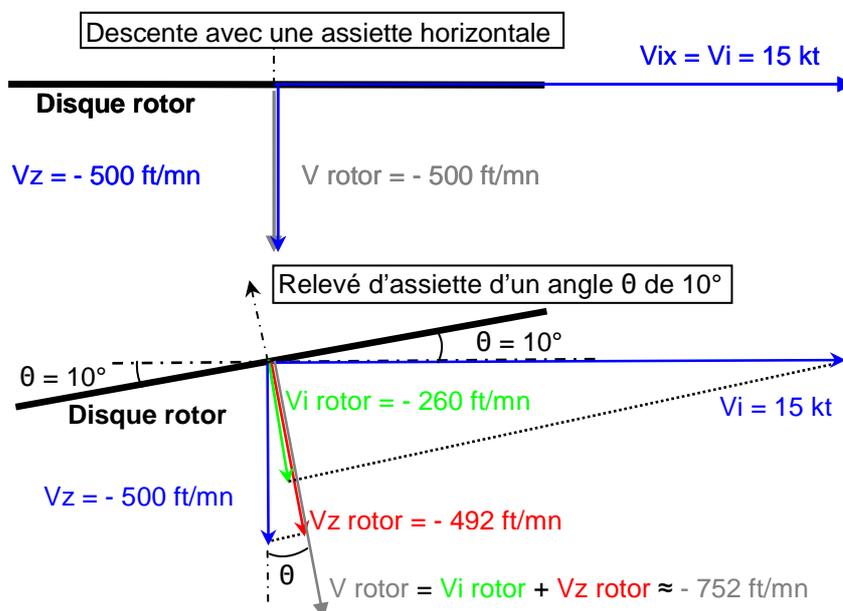
Lors d'une approche sous forte pente (exemple : vitesse faible = 15 kt ; taux de chute ≥ 500 ft/mn), un relevé d'assiette (exemple : $\theta = 10^\circ$) va instantanément ajouter la projection de V_i sur l'axe perpendiculaire au rotor (V_i rotor) à la V_z .

La V_z vue par le rotor (V_{rotor}) est alors supérieure en valeur absolue à 750 ft/mn et le risque de Vortex devient élevé.

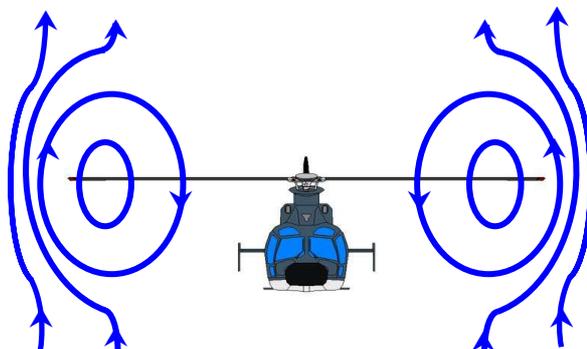
Écoulements des filets d'air lors d'un Vortex

L'étude physique du phénomène vortex se base sur la vitesse induite de l'air produite par le rotor. Dans le cas de l'événement, lors du stationnaire la vitesse induite du rotor du Panther est d'environ 2000 ft/mn avec une masse de 3 650 kg.
