Bureau enquêtes accidents défense air

RAPPORT D'ENQUÊTE TECHNIQUE

BEAD-air-A-2011-004-I

Date de l'événement	06 février 2011
Lieu	Base aérienne de Solenzara
Type d'appareil	Mirage 2000 C
Immatriculation	n° 89 – F-UHKA
Organisme	Armée de l'air
Unité	Escadron de chasse 02.005

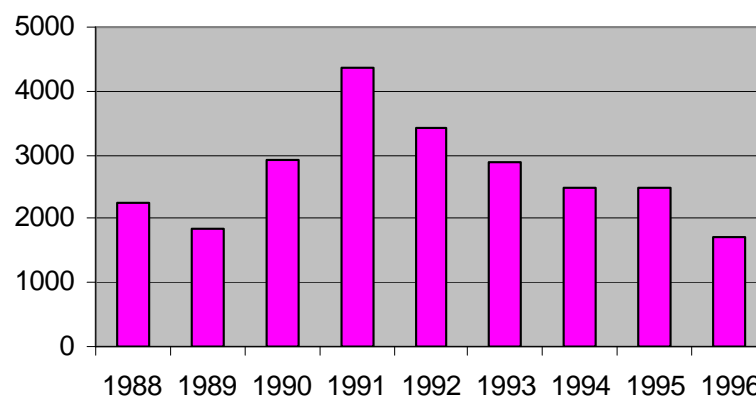
En 1997, lors de la commission technique paritaire (CTP) Mirage 2000, l'industriel Dassault présente un bilan relatif aux problèmes rencontrés sur les génératrices tachymétriques sur une période de 8 ans (de 1988 à 1996). Le bilan, présenté sur la figure ci-dessous, montre les variations du temps moyen entre deux pannes (*Mean time between failure* -MTBF) des équipements en fonction des années.

MTBF (heures) en fonction des années présenté par l'industriel lors de la CTP Mirage 2000 de 1997

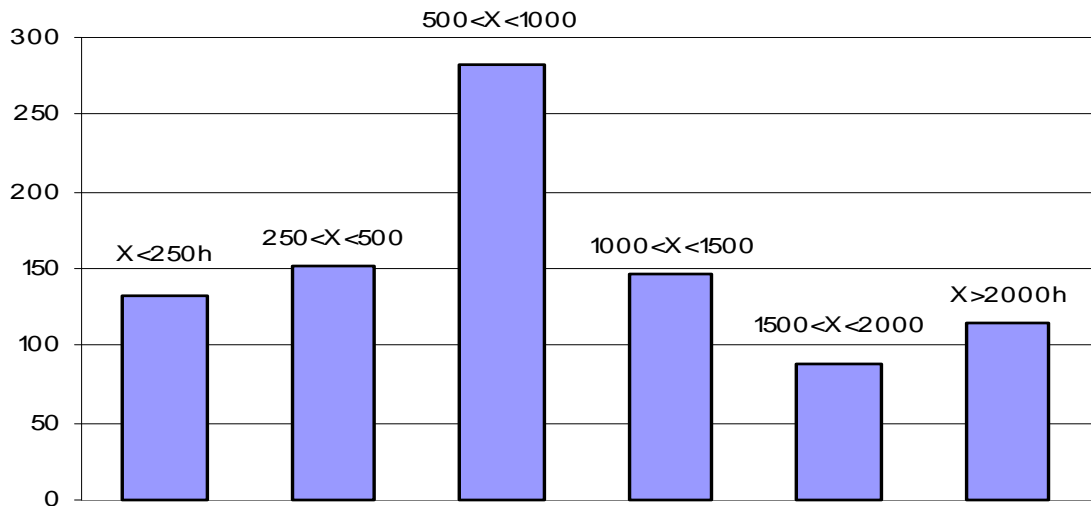
En étudiant le nombre de génératrices déposées au NTI2 suite à un dysfonctionnement constaté en unité, il ressort qu'entre 2000 et 2009 : 1 424 génératrices ont été déposées (1360 pour les C20260000 et 64 pour les C20260000-1⁴). Les graphiques ci-dessous présentent pour chacune des versions la répartition en nombre d'heures de vol à partir de laquelle le dysfonctionnement a été observé.

Nombre de génératrices tachymétriques C20260000 déposées au NTI2 et réparties en heures de vol – période de 2000 à 2009

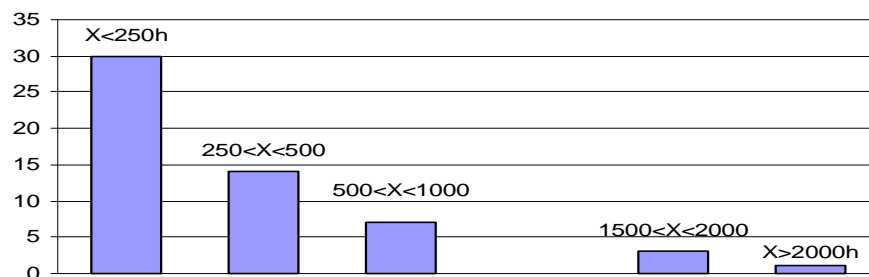
Nombre de génératrices tachymétriques C20260000-1 déposées au NTI2 et réparties en heures de vol – période de 2005 à 2009

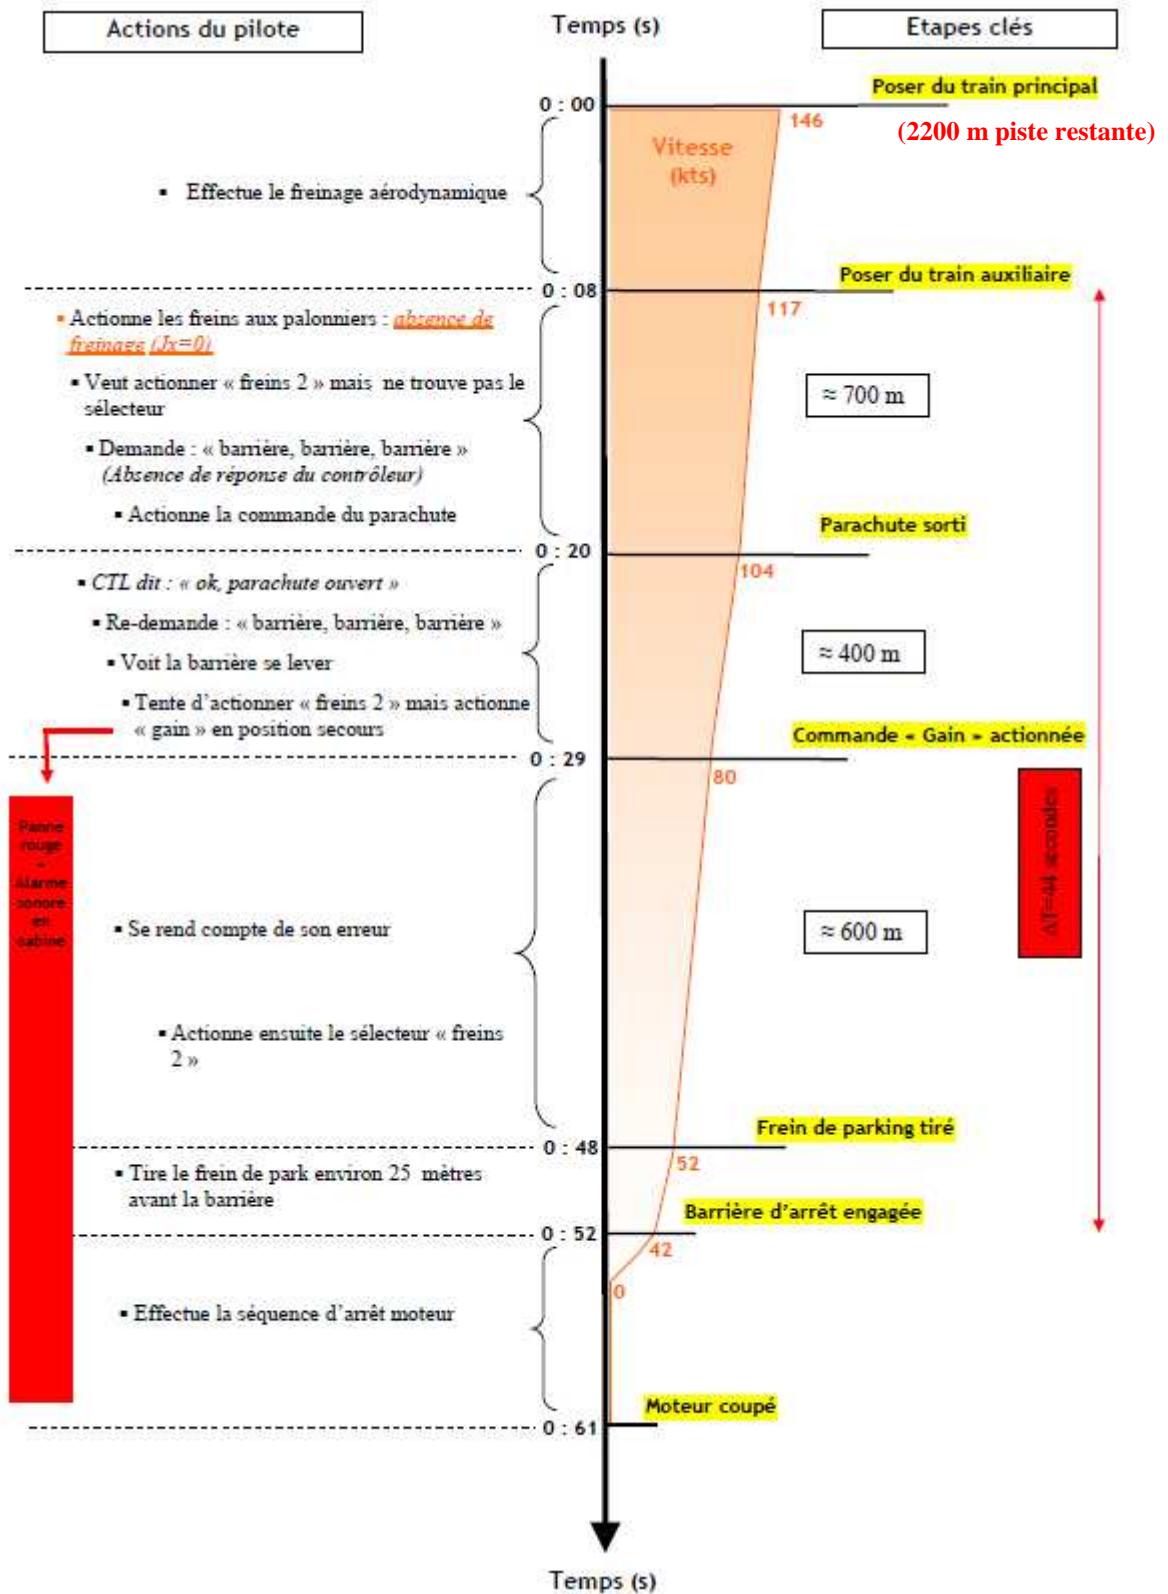
Séquence d'événements à partir du toucher des roues du train principal

Au moment où le pilote constate l'absence totale de freinage, il pense immédiatement à sélectionner le circuit de freinage secours (actionner le sélecteur FREINS 2). De manière réflexe, il place sa main gauche vers le panneau horizontal gauche et regarde vers la direction de sa main mais il ne trouve pas l'interrupteur. Immédiatement, il demande au contrôleur de lever la barrière d'arrêt. La barrière ne se lève pas.
