# BEAD-air

## RAPPORT D'ENQUÊTE TECHNIQUE

### BEAD-air-A-2011-011-A

<b>Date de l'événement</b>	<b>30 août 2011</b>
<b>Lieu</b>	<b>Siauliai (Lituanie)</b>
<b>Types d'appareils</b>	<b>Mirage 2000C L 39 Albatros</b>
<b>Immatriculations</b>	<b>F-UHLE (n° 79) L 39 ZA (n° 17)</b>
<b>Organismes</b>	<b>Armée de l'Air Armée de l'Air lituanienne</b>
<b>Unités</b>	<b>Escadron de chasse 01.012 Cambrésis Escadron L 39 lituanien</b>

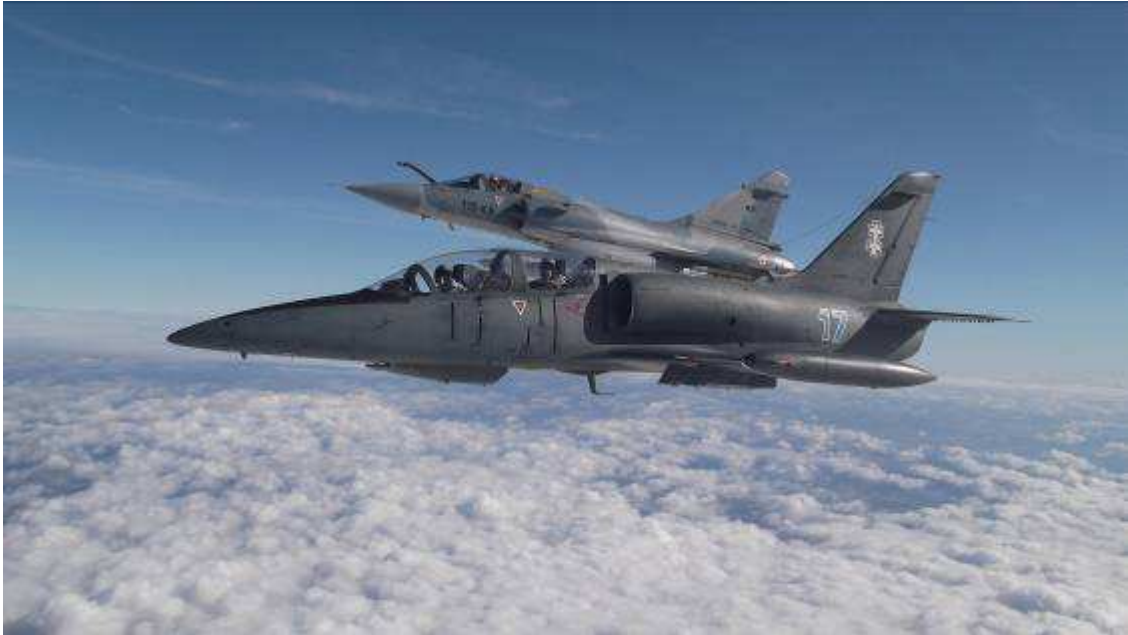
Photographie prise par MA 01 pendant l'IP

MA 01, dont le pilote automatique est enclenché, réalise les prises de vues. Il range l'appareil photographique, reprend les commandes, annonce « *turning right* » et part en virage en inclinant l'appareil à 5°. Le pilote du L 39 annonce: « *...confirm MA 01, OK* ».
