Bureau enquêtes accidents défense air

RAPPORT D'ENQUÊTE TECHNIQUE

BEAD-air-M-2011-001-I

Date de l'événement	12 janvier 2011
Lieu	Porte-avions « Charles de Gaulle », 150 km à l'ouest de Dabolin (Inde)
Type d'appareil	Super-Etendard Modernisé
Immatriculation	N° 24
Organisme	Marine nationale
Unité	Flottille 17F

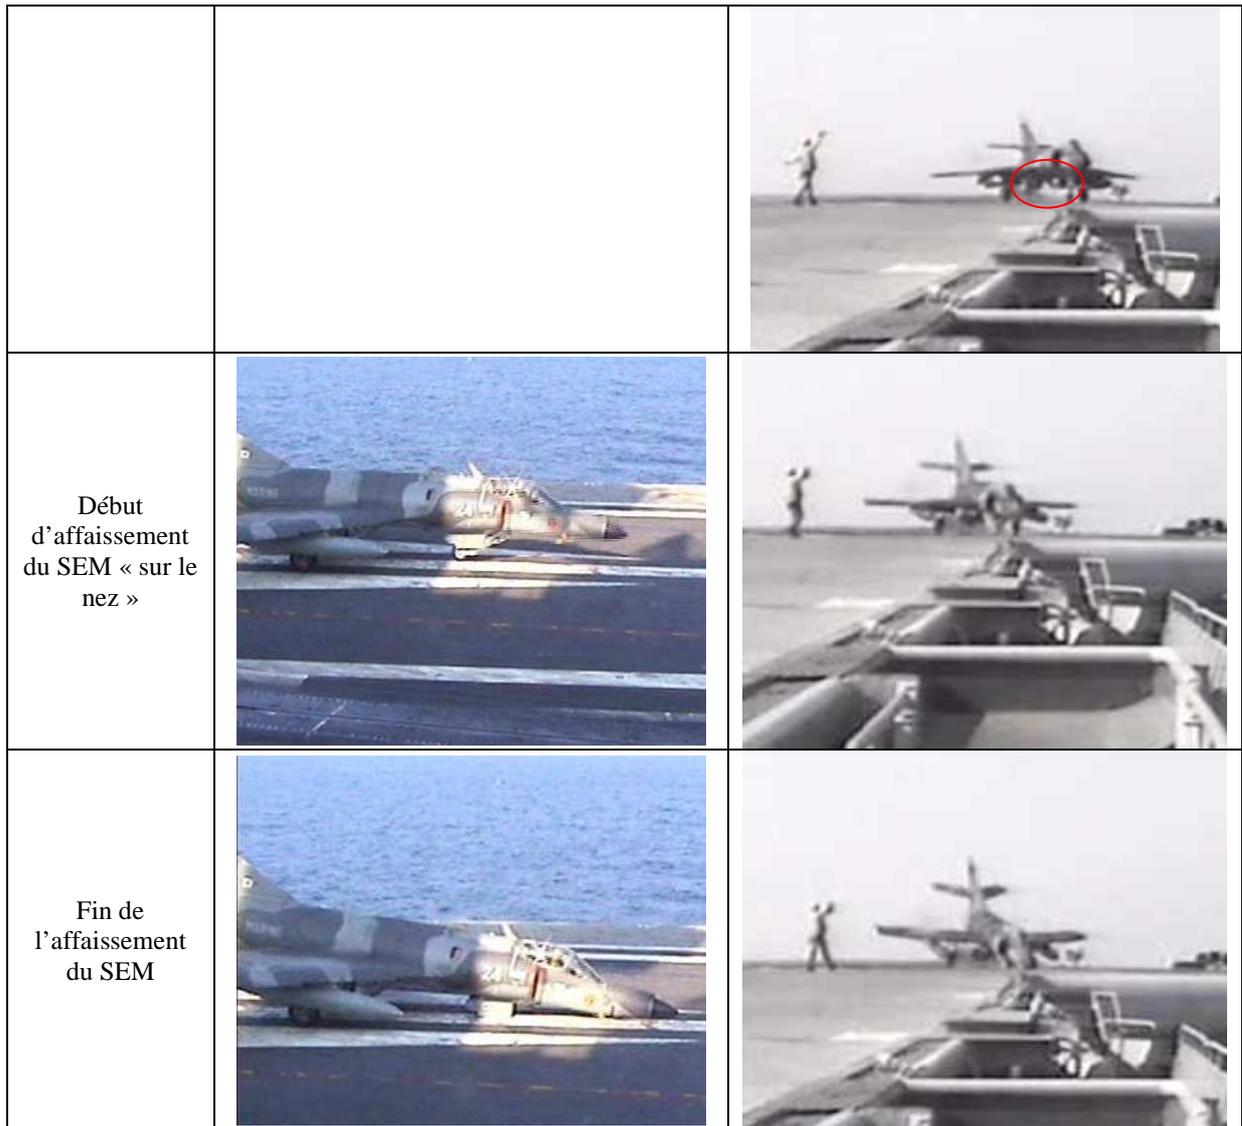
Ouvertures des trappes de train d'atterrissage

L'exploitation des films réalisés (VTH, pont d'envol...) et des témoignages permet d'établir que lors de sa troisième présentation :

- l'appontage est réalisé dans les normes (éléments de vol corrects, accrochage du troisième brin d'arrêt, affichage « plein-gaz » à l'impact puis plein réduit une fois perçue la sensation d'engagement des brins...) ;
- le recul de l'avion dans les brins d'arrêt s'effectue alors dans l'axe ;
- le directeur de pont d'envol effectue le signe réglementaire de « relevage de crosse » à destination du pilote à deux reprises en se dirigeant vers l'avion ;
- les trappes du train d'atterrissage s'ouvrent ;
- le train auxiliaire se replie vers l'arrière et simultanément, le SEM s'affaisse « sur le nez » ;

Après l'accrochage des brins et le recul de l'avion, les films du pont d'envol montrent que les trappes s'ouvrent puis que le train auxiliaire se replie et enfin que l'avion s'affaisse sur le radome. L'ouverture des trappes suivie de la manœuvre partielle des atterrisseurs (train auxiliaire rentré, train principal gauche déverrouillé) correspond à une séquence de rentrée de train non complète. L'interruption de cette séquence résulte des forces exercées par la masse de l'avion sur les trains principaux.

L'affaissement de l'avion est consécutif à une séquence de rentrée du train d'atterrissage amorcée après l'appontage.
