# BEAD-air

## RAPPORT D'ENQUÊTE TECHNIQUE

### BEAD-air-T-2011-012-I

<b>Date de l'événement</b>	<b>11 octobre 2011</b>
<b>Lieu</b>	<b>Hélistation de Pontonx sur l'Adour (40)</b>
<b>Type d'appareil</b>	<b>EC120 B Calliopé</b>
<b>Immatriculation</b>	<b>n° 1616 F-HBKM</b>
<b>Organisme</b>	<b>Armée de terre</b>
<b>Unité</b>	<b>EALAT, base école Général Navelet de Dax (40)</b>

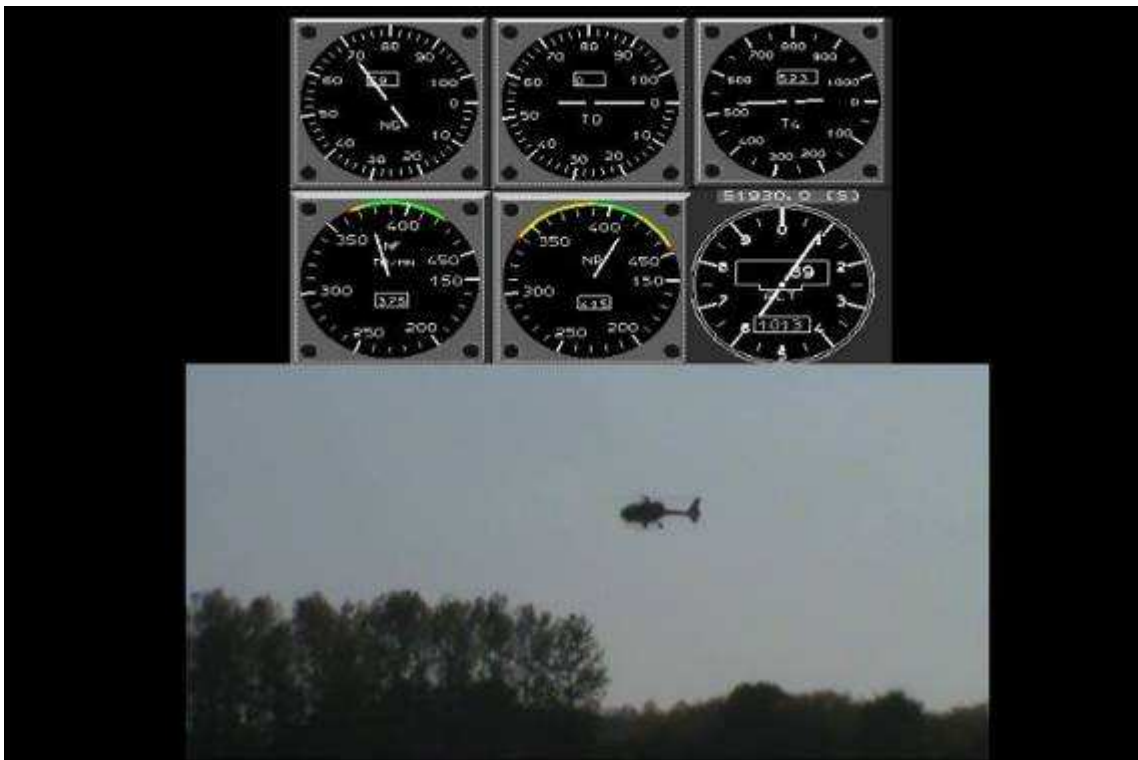
Début de *flare* (temps 51930 sec ; H $\approx$  30 mètres ; NR = 415 tr/min)

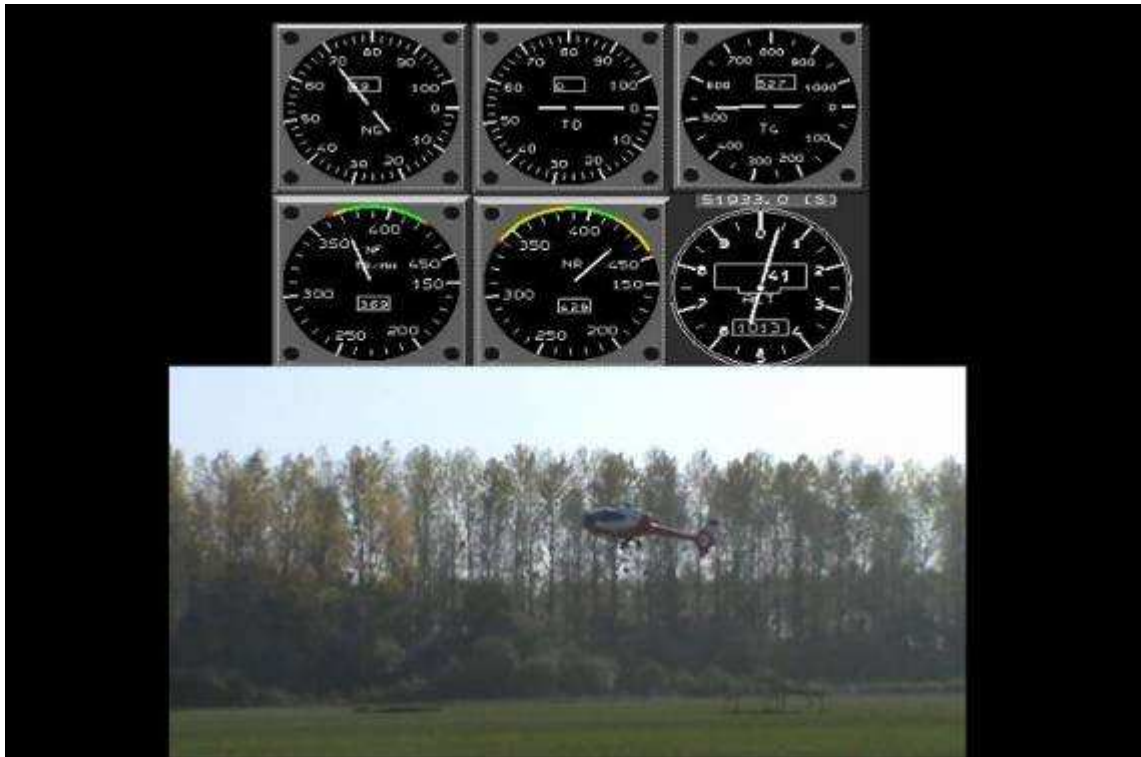
L'arrondissement de la trajectoire est débuté juste après cette troisième alarme, à une hauteur d'environ 30 mètres. Pendant le *flare*, l'EMO gère une quatrième et dernière augmentation des NR (pointe enregistrée à 429 tr/min à 16 h 25 min 33 s, avec « alarme NR élevé » durant 4 à 5 secondes).

Pointe NR=429 tr/min durant le flare (temps 51933 sec)

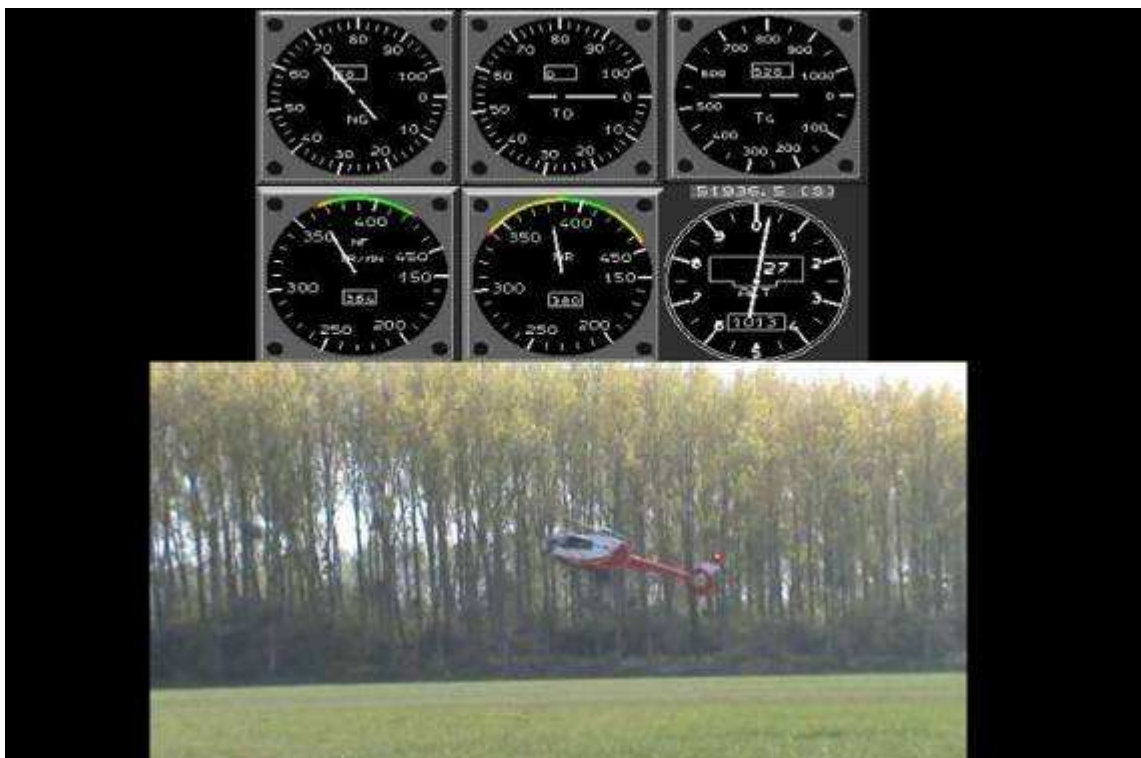
La fin de *flare* est réalisée quasiment en palier durant deux à trois secondes (une très légère remontée est perçue sur la vidéo), à une hauteur d'environ 6 à 7 mètres<sup>13</sup>. Puis l'appareil recommence à descendre et l'alarme « NR bas » retentit à une hauteur estimée à 4 mètres  $\pm$  1 mètre<sup>14</sup>, à un instant proche de l'initiation de la remise à plat.

Fin du palier (temps 51936.5 sec ; H $\approx$  6 à 7 mètres ; NR = 380 tr/min)

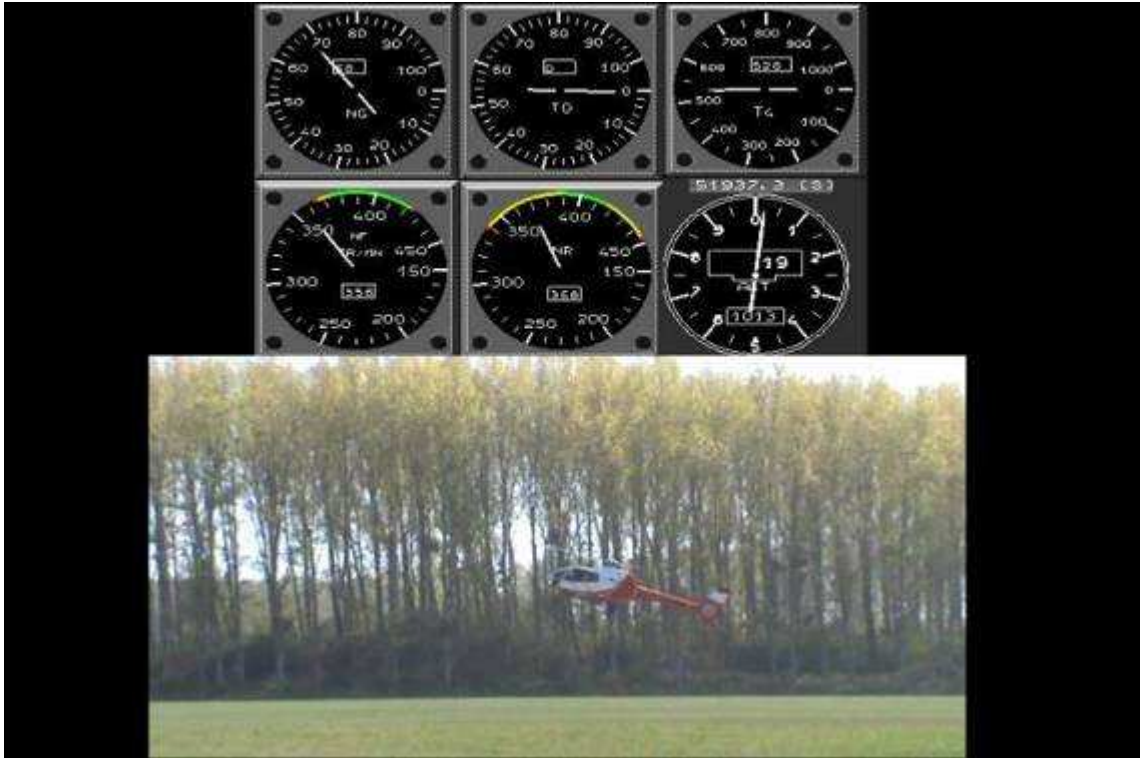
Début de remise à plat (temps 51937.3 ; NR = 368 tr/min)

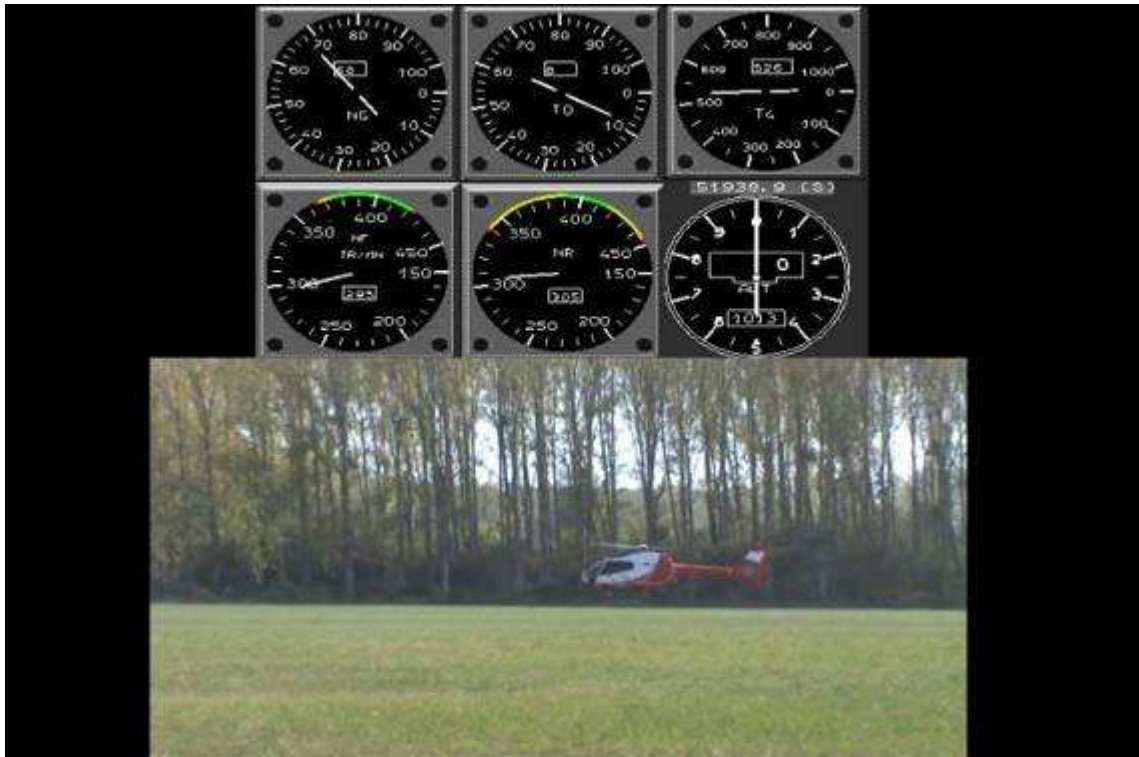
L'assiette d'atterrissage est atteinte à une hauteur d'environ un mètre.

Fin de remise à plat (temps 51938.9 sec ; H≈ 1 mètre ; NR= 305 tr/min)

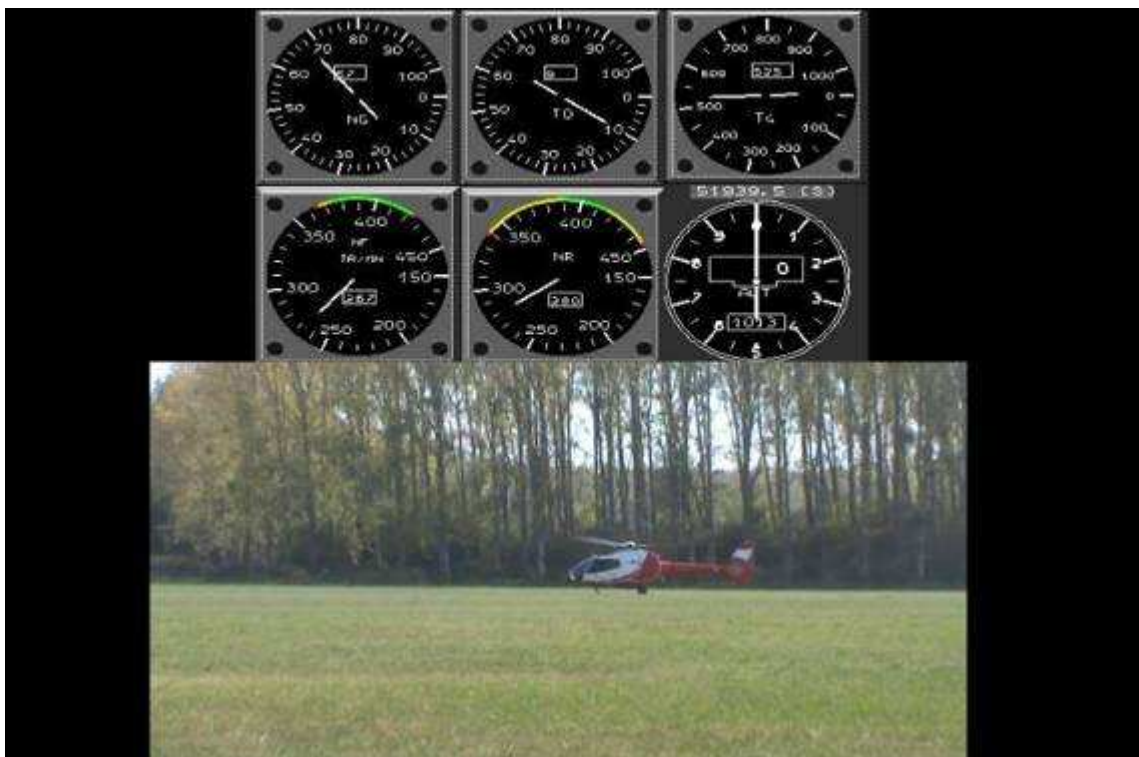
Premier posé (temps 51939.5 sec ; NR= 280 tr/min)

La vitesse verticale au poser apparaît supérieure au standard (elle est estimée à 1,5 m/s<sup>15</sup>). L'atterrissage n'est cependant pas considéré comme étant dur (les contrôles effectués sur le train n'ont pas révélé d'anomalie).

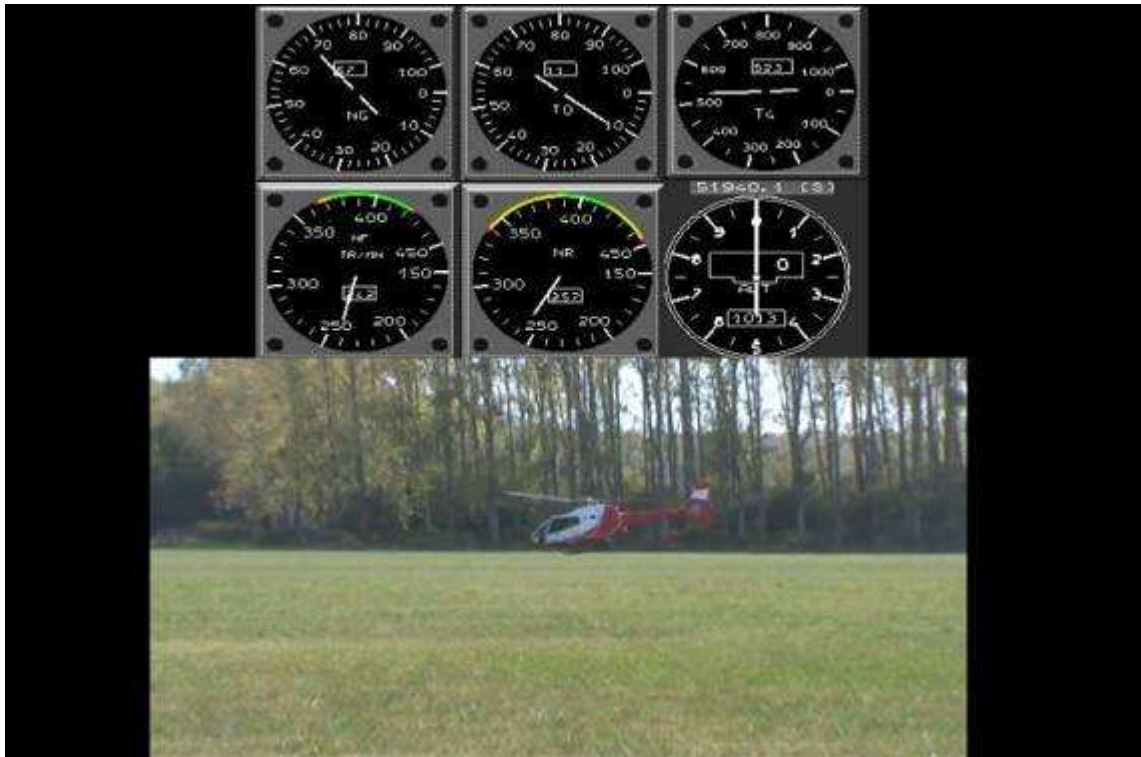
Le rebond est important et accompagné d'un couple à piquer. Une commande au cyclique vers l'arrière est visible sur la vidéo. Ensuite, l'assiette augmente continuellement jusqu'au deuxième toucher.

Couple à piquer maximal après le premier toucher (temps 51940.1 sec ; NR= 257 tr/min)

L'appareil rebondit avec un couple à piquer : ceci a déjà été constaté lors d'atterrissages en autorotation avec rebond et résulte du contact légèrement talon (transfert de masse vers

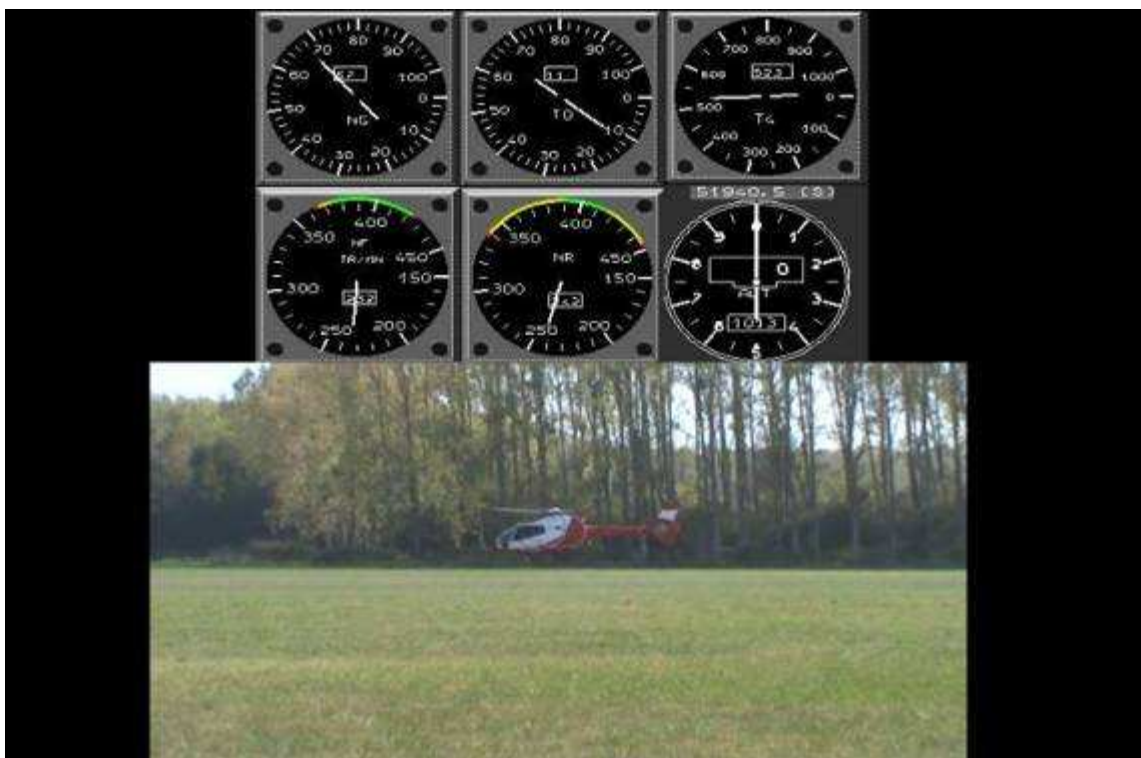
En sommet de rebond, vers une hauteur d'environ un mètre, l'assiette est nulle et toujours en augmentation, la commande cyclique est revenue sensiblement au neutre.

Sommet du rebond (temps 51940.5 sec ; H≈ 1 mètre ; NR= 242 tr/min)

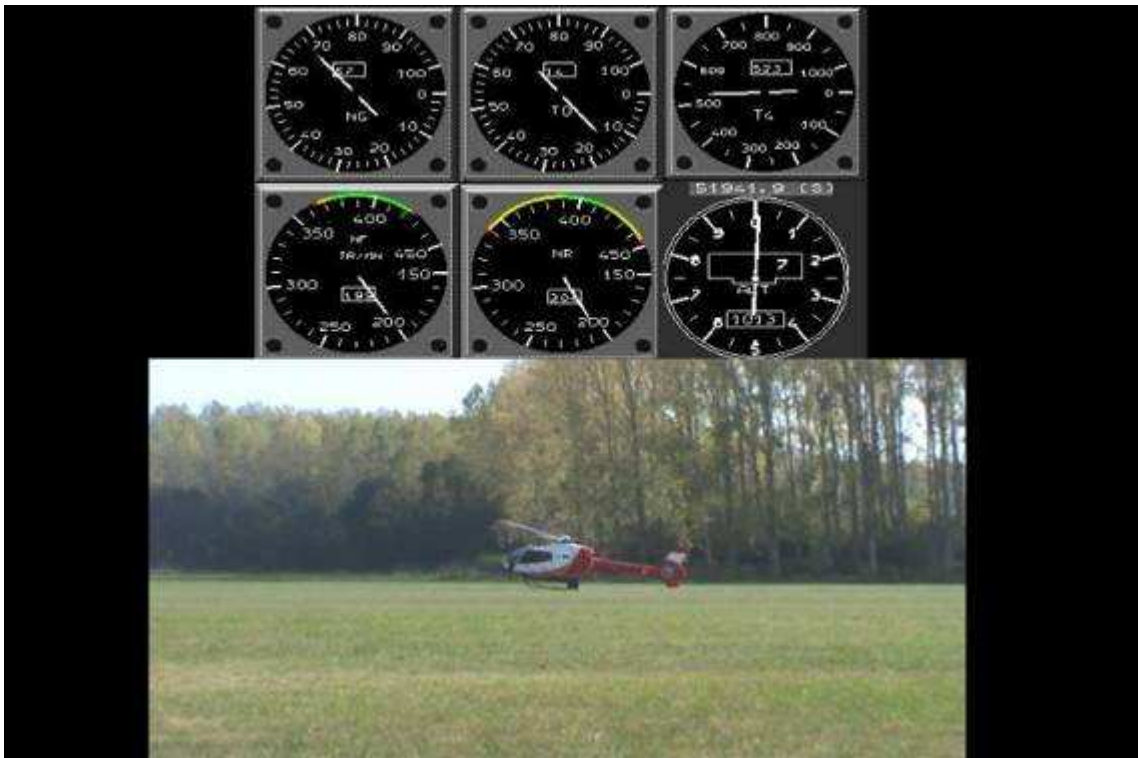
Le couple-câble pénètre en terre, 1 à 2 dixièmes de secondes après le heurt des pales.

La partie fusible s'enfonce dans la terre de 10 cm et se rompt immédiatement, car elle ne crée pas de tranchée dans le sol.

Deuxième posé (temps 51941.9 sec ; NR= 204 tr/min)

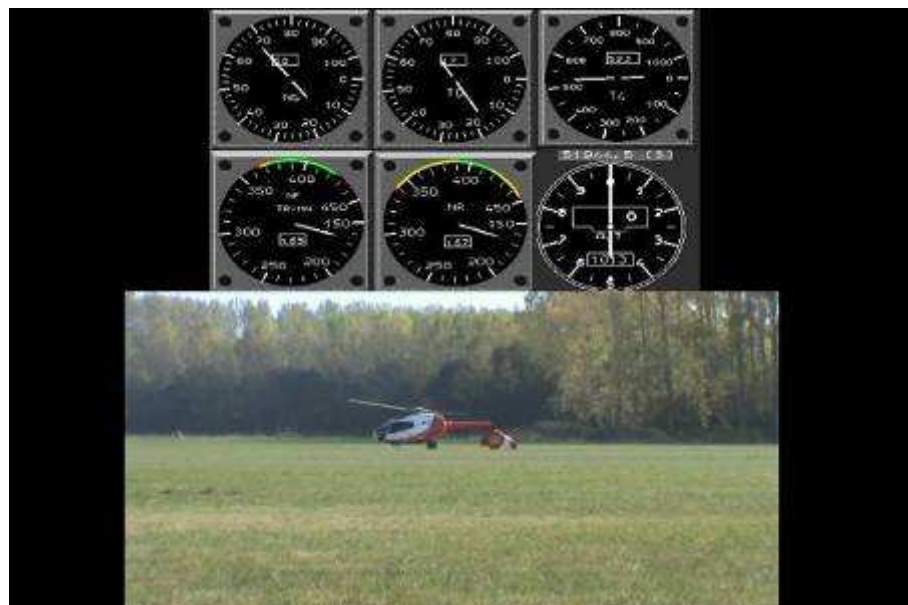
Après la bascule, l'appareil avance encore d'un peu moins d'une longueur de fuselage. Lorsque l'appareil revient en arrière sur ses patins, le fenestron s'affaisse. La distance entre le premier toucher et la position finale de l'appareil est de 32 mètres.

Appareil immobilisé (temps 51944.5 sec ; NR= 167 tr/min)
