# BEAD-air

## RAPPORT D'ENQUÊTE TECHNIQUE

### BEAD-air-A-2010-005-A

<b>Date de l'événement</b>	<b>13 avril 2010</b>
<b>Lieu</b>	<b>Aérodrome d'Orange-Plan-de-Dieu (84)</b>
<b>Type d'appareil</b>	<b>Dassault Aviation – Alphajet</b>
<b>Immatriculation</b>	<b>N° 122 – FTERD</b>
<b>Organisme</b>	<b>Armée de l'air</b>
<b>Unité</b>	<b>Equipes de présentation de l'armée de l'air 20.300</b>

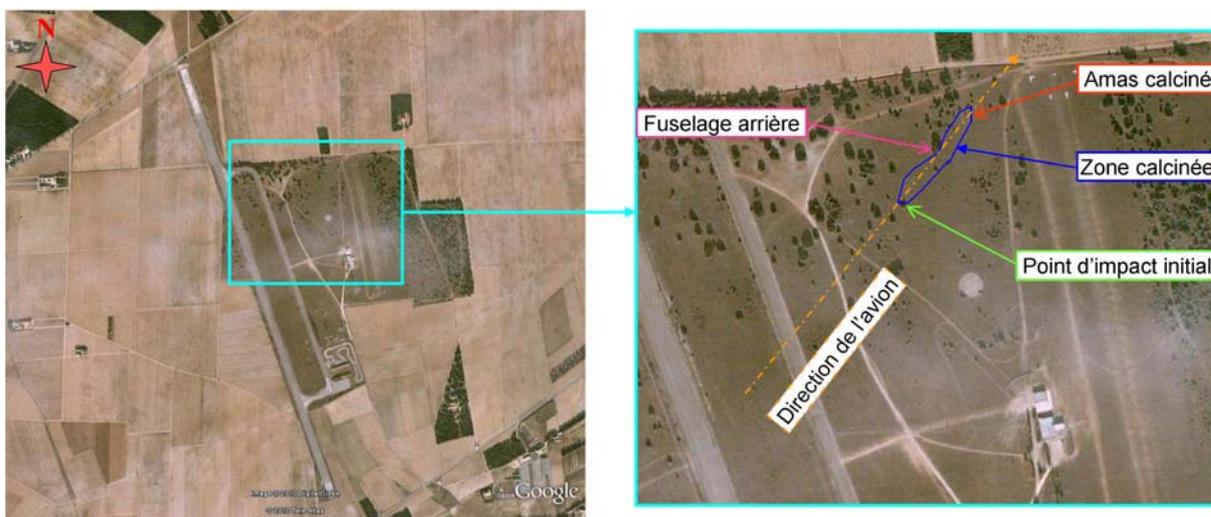
L'explosion a provoqué l'inflammation de la végétation au sol sur une surface d'environ 150 m de long sur 20 m de large.

Vue satellite de la zone de l'accident

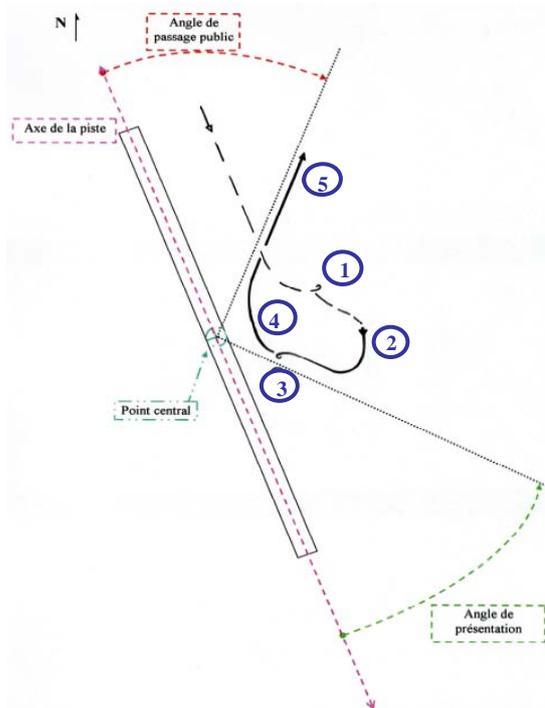
— — — : trajectoire précédant la figure n°19  
 ———▶ : trajectoire de la figure n°19

- ① *Tonneau barriqué* suivi d'une réduction de vitesse pour permettre la sortie des éléments
- ② Sortie des éléments (train d'atterrissage et volets à 15°) en vue de la figure n° 19
- ③ Figure n° 19 : *Tonneau barriqué train sorti* suivi d'un *virage public*
- ④ Fin du *tonneau barriqué train sorti* : ressource et début du *virage public*
- ⑤ Fin du *virage public*
