# BEAD-air

## RAPPORT D'ENQUÊTE TECHNIQUE

### BEAD-air-A-2010-007-I

<b>Date de l'événement</b>	28 avril 2010
<b>Lieu</b>	9 Nm au nord du terrain d'Angoulême (Charente)
<b>Type d'appareil</b>	Grob 120A-F
<b>Immatriculation</b>	F-GUKR
<b>Organisme</b>	Armée de l'air
<b>Unité</b>	EPAA 00.315 Cognac

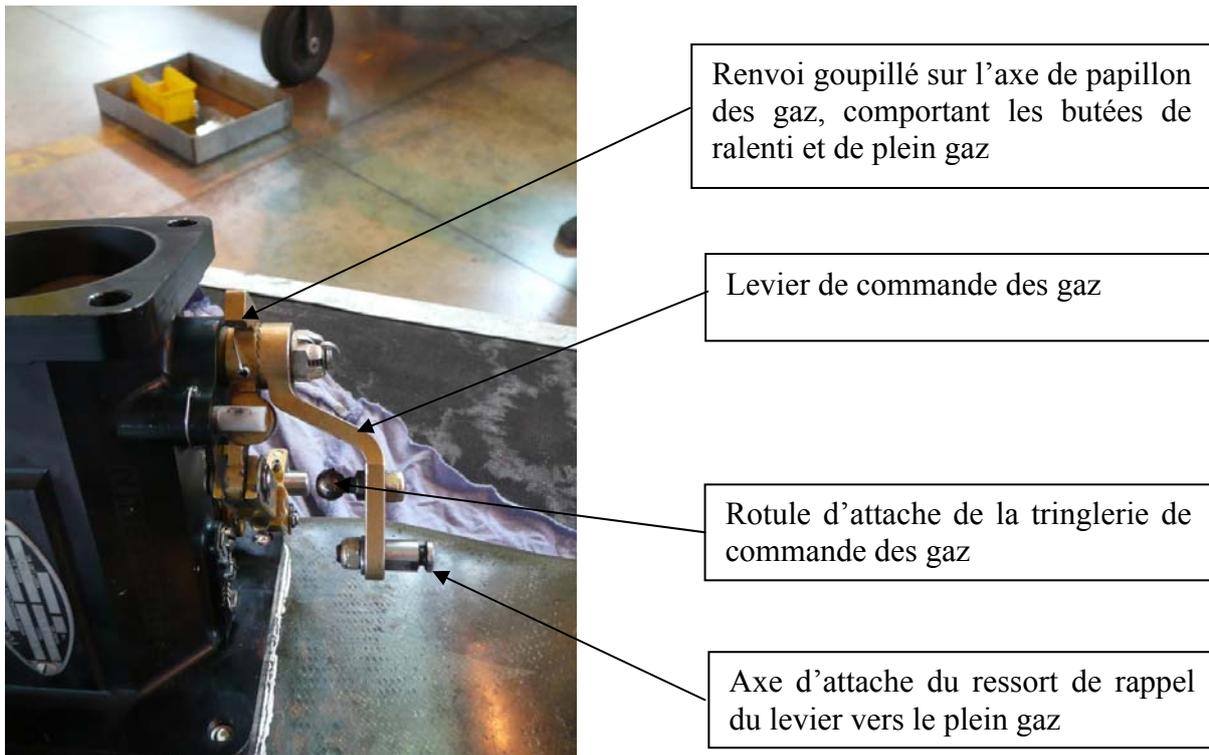
Ce levier possède d'autre part un axe sur lequel s'attache un ressort qui permet d'amener le levier en position plein gaz en cas notamment de rupture de la tringlerie.

<sup>10</sup> Écrou type AN310-5 diamètre nominal 5/16'' ; goupille type MS24665-132 diamètre nominal 1/16''.
