RAPPORT D'ENQUÊTE TECHNIQUE

BEAD-air-A-2010-008-A

Date de l'événement	11 mai 2010
Lieu	Base aérienne 118 Mont-de-Marsan
Type d'appareil	Mirage 2000-5
Immatriculation	FUGEB
Organisme	Armée de l'air – commandement des forces aériennes
Unité	Escadron de chasse 05.330

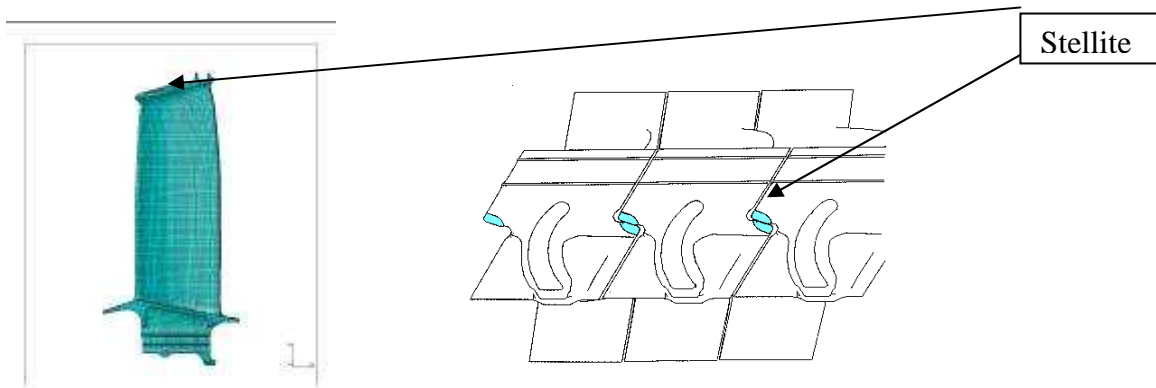
Les zones d'appui de ces talons dits « stellites⁴ » sont réalisées dans un matériau très dur pour supporter les contraintes et les frottements.

Deux types de stellites équipent actuellement les aubes module 6, les « petits stellites » et les « gros stellites ».

Une usure prématurée des stellites peut entraîner :

- une perte progressive des appuis aube à aube ;
- une augmentation des vibrations des aubes ;
- un risque accru de rupture.

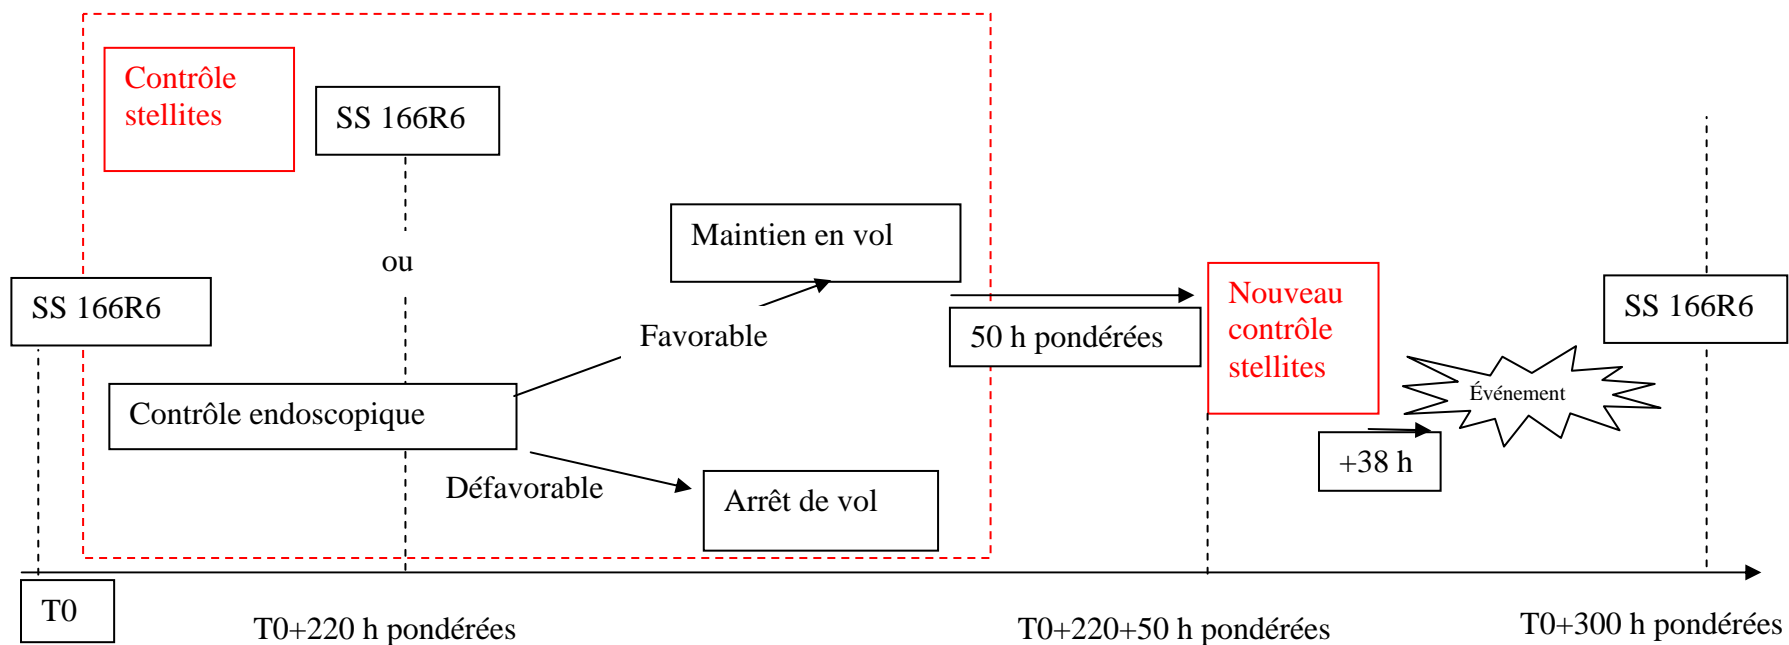
Représentation schématique du processus de maintenance

Suite à un premier cas de rupture d'aubes, un contrôle des stellites a été mis en place par l'application du Snecma Service 166 (SS166). Ce SS166 a évolué en fonction du retour d'expérience jusqu'au SS166R6 qui était en place au moment de l'événement. Le plan de maintenance était alors le suivant :

- les aubages ne contenant que des aubes dits « à gros stellites » et n'ayant jamais été panachés avec des aubes « à petits stellites » ne sont pas concernés par cette restriction et conservent un pas de contrôle à 300 h 00 ;
- les modules 6 ayant des aubages « gros stellites », mais contenant au moins une aube ayant déjà fonctionné avec des aubes « petits stellites » sont concernés par ce contrôle. Pour ces modules, le contrôle aura lieu **entre 200 et 220 heures de vol**, en attendant le résultat d'une opération d'acquisition de connaissance ciblée sur les 5 premiers modules. Ce contrôle libère 50 h 00 de vol, jusqu'au prochain contrôle endoscopique.
