BEAD-air

RAPPORT D'ENQUÊTE TECHNIQUE

BEAD-air-A-2010-013-I

Date de l'événement	23 Août 2010
Lieu	Septfonds (Tarn et Garonne)
Type d'appareil	TB 30 Epsilon
Immatriculation	315 XT
Organisme	Commandement des écoles de l'armée de l'air
Unité	École de pilotage de l'armée de l'air 00.315

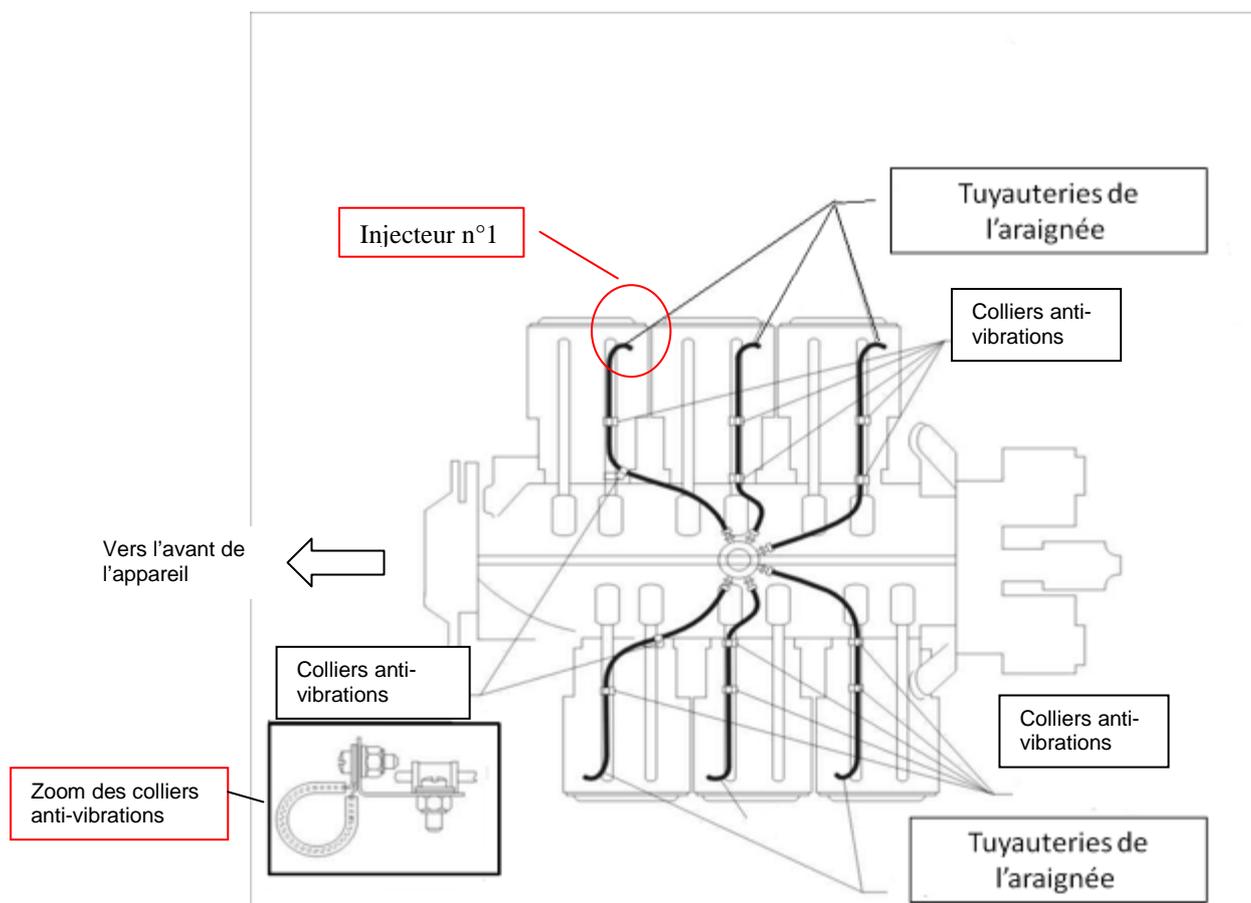
Figure 1: système d'alimentation des injecteurs

Les constats faits sur l'aéronef ont mis en évidence la rupture de la tuyauterie d'alimentation en carburant de l'injecteur n° 1.

Le moteur *Lycoming* est équipé d'un système d'injection du carburant sous haute pression via des tubulures d'admission et des injecteurs directement dans le cylindre. L'injection permet un dosage plus régulier du carburant et une meilleure répartition entre les cylindres. Le carburant mis sous pression est acheminé par un système de tuyauterie appelé « araignée ». Celle-ci assure le fonctionnement équilibré des six chambres de combustion.

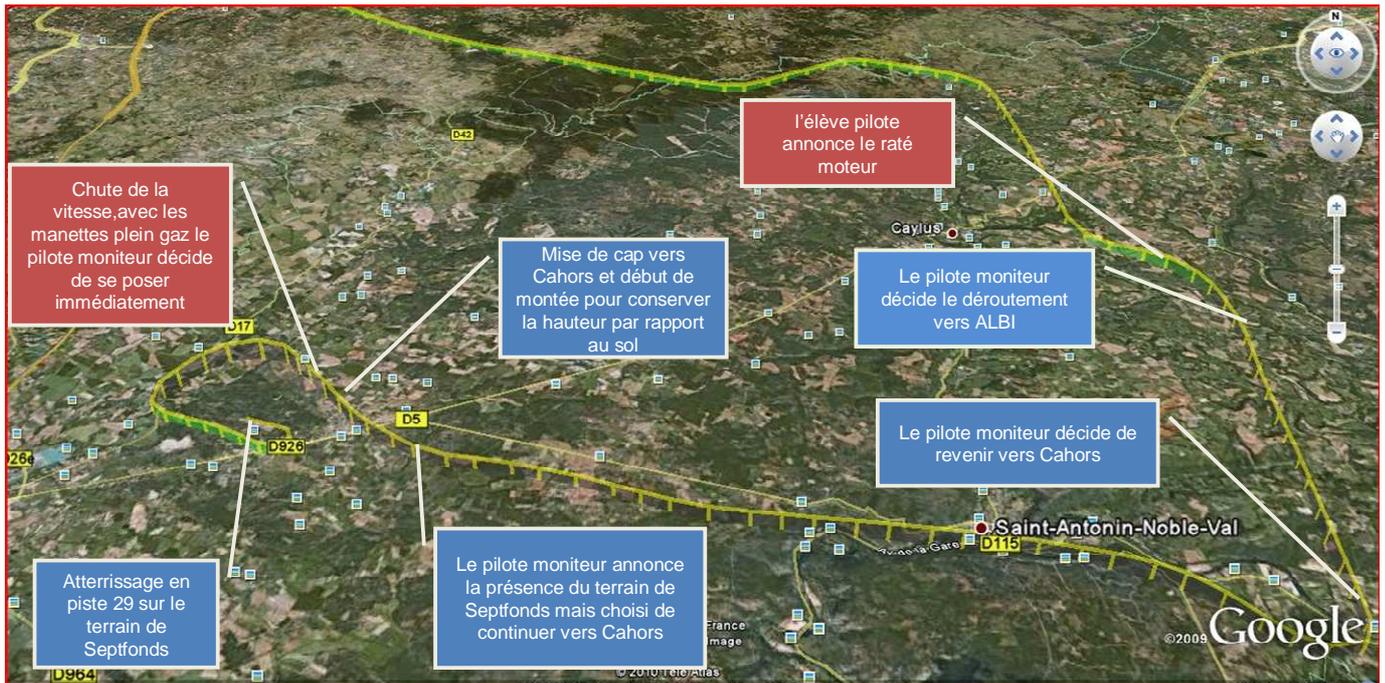
Figure 5 : trajectoire de l'épsilon après la constatation de la panne

t ₀		Raté moteur & fortes vibrations.
t ₁	t ₀ + 30 s	Liste de vérification effectuée & mise de cap sur Albi au cap 180°.
t ₂	t ₀ + 2 min	Demi-tour vers Cahors cap 300°.
t ₃	t ₀ + 5 min 30 s	Identification du terrain d'aviation de Septfonds.
t ₄	t ₀ + 6 min 15 s	Les vibrations s'amplifient, la vitesse a chuté à 140 kt plein gaz, décision d'atterrir sur la piste de Septfonds.
t ₅	t ₀ + 6 min 30 s	Prise d'information pour l'atterrissage.
t ₆	t ₀ + 7 min 15 s	Sortie du train.
t ₇	t ₀ + 7 min 25 s	Forte odeur de carburant.
t ₈	t ₀ + 8 min 15 s	Atterrissage.
t ₉	t ₀ + 8 min 24 s	Éclatement des pneumatiques.
t ₁₀	t ₀ + 8 min 33 s	Coupure générale.
