RAPPORT D'ENQUÊTE TECHNIQUE

BEAD-air-T-2010-015-A

Date de l'événement	21 septembre 2010
Lieu	Commune de Plaisance du Gers (32)
Type d'appareil	Gazelle SA 341 F2
Immatriculation	FMGHW
Organisme	Armée de terre
Unité	5^{ème} régiment d'hélicoptères de combat (5^{ème} RHC)

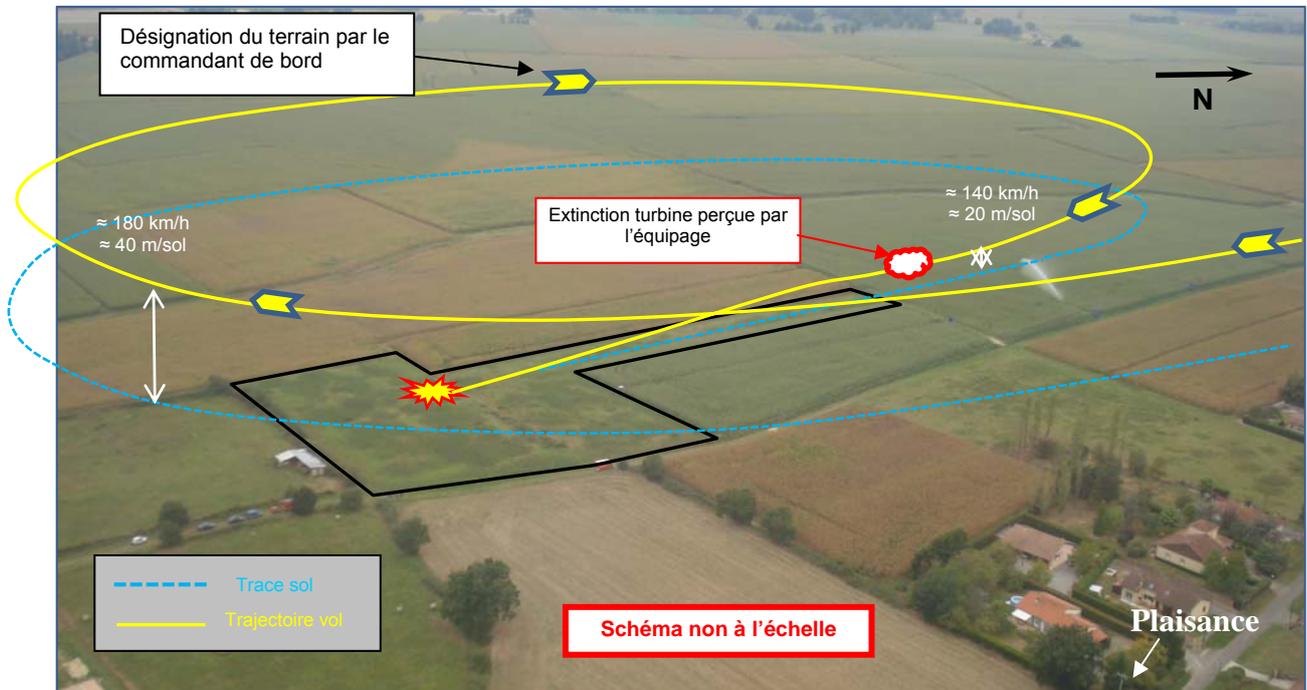
Vue générale de la trajectoire de la gazelle lors de son 360° suivi de son approche sur le champ

Le commandant de bord demande alors au pilote de virer à droite et de remonter afin d'éviter le jet d'eau qui tourne vers leur direction et qui est situé au même niveau que l'aéronef. Le pilote s'exécute. Il s'aligne sur son axe d'approche avec une vitesse d'environ 140 km/h et une hauteur de 20 m/sol. Présentés sur l'axe d'approche, à l'entrée du champ, ils perçoivent l'extinction de la turbine.

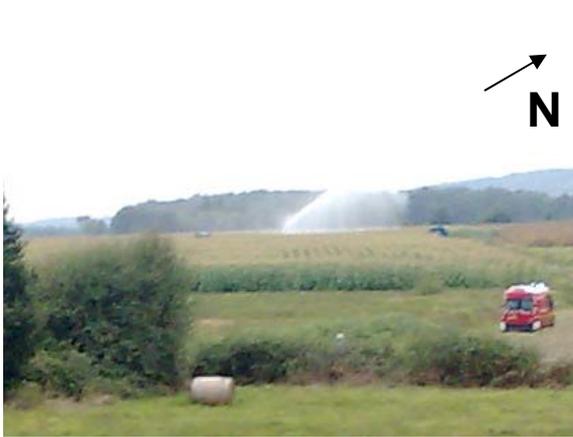
Deux témoins situés à proximité du lieu de l'accident ont déclaré avoir vu passer l'hélicoptère très proche¹² d'un canon d'arrosage agricole. A cet instant, ils ont vu une fumée blanche grisâtre s'échapper de la turbine et ont entendu un bruit de moteur différent. Selon leurs témoignages, le heurt de l'appareil avec le sol s'est produit quelques secondes après le passage de l'hélicoptère très près du jet d'eau.

Vue du sol du canon d'arrosage
(Position proche de celle de l'événement
mais orientation du jet d'eau différente)

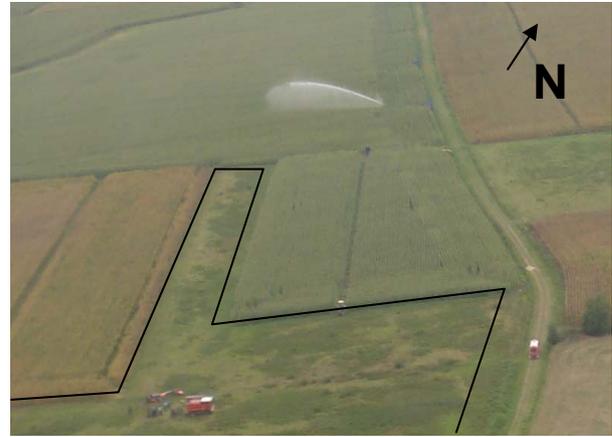
Vue aérienne du canon d'arrosage
(Position décalée de 15 mètres environ
vers la droite de celle de l'événement
et orientation proche de celle de l'événement)

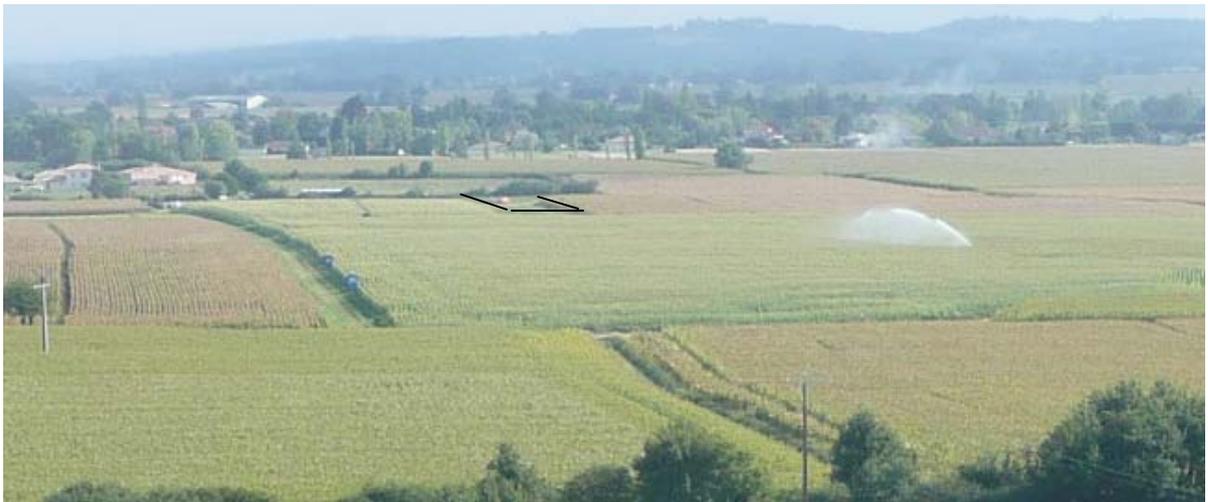
Vue aérienne du canon d'arrosage (position et orientation différentes de celle de l'événement)

¹² Un témoin a également déclaré avoir vu l'appareil passer dans le jet d'eau sortant du canon d'arrosage agricole.
