RAPPORT

D'ENQUÊTE DE SÉCURITÉ

BEAD-air-A-2014-010-A

Date de l'événement	12 mai 2014
Lieu	Ozerailles (Meurthe et Moselle)
Type d'appareil	Mirage 2000-5F
Immatriculation	n°70 F-UGAD
Organisme	Armée de l'air
Unité	Escadron de chasse 01.002 « Cigognes »

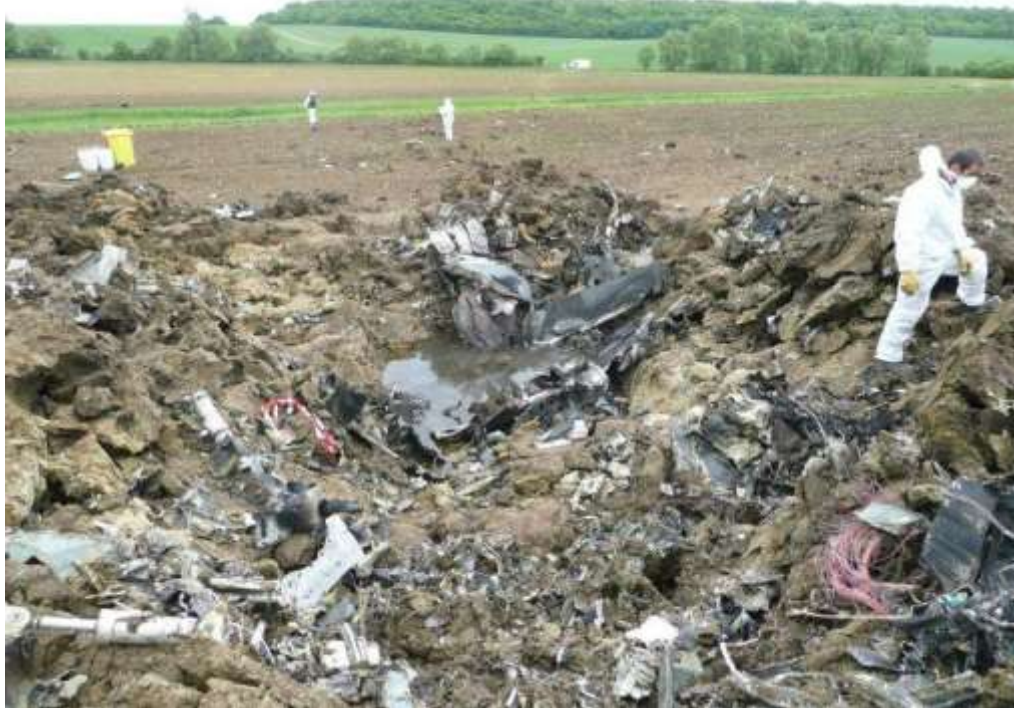
Aspect du cratère 24 heures après l'impact, vu selon l'axe 010°

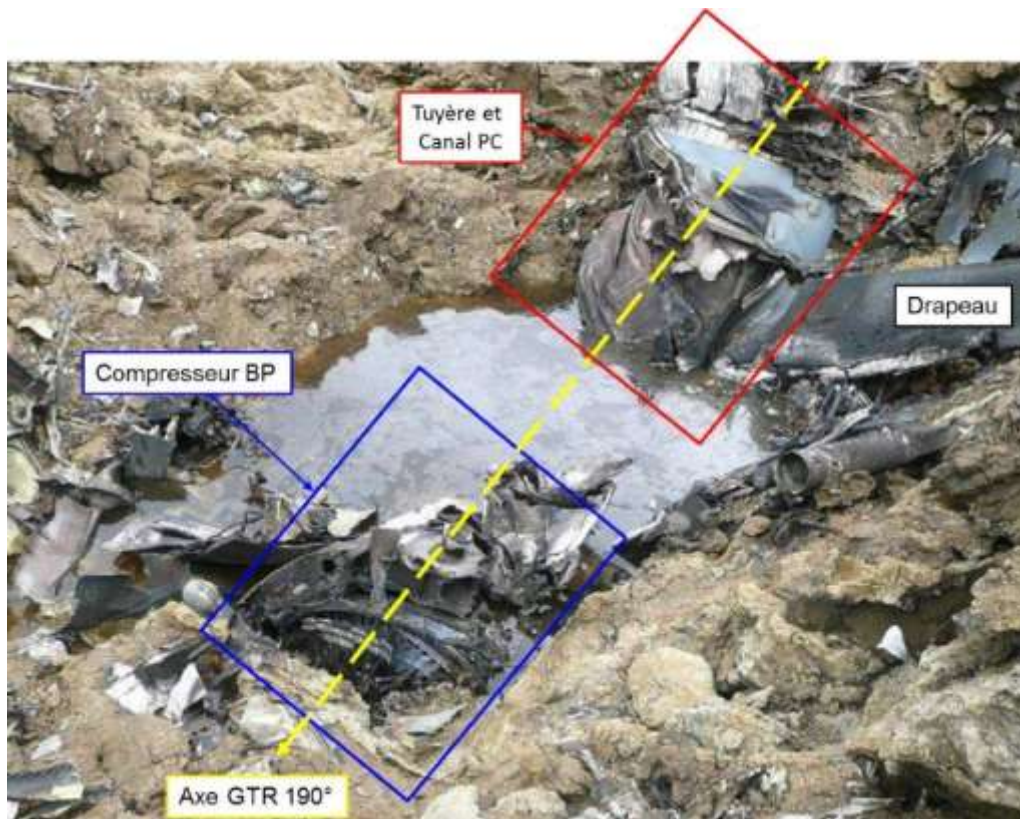
Positionnement du GTR dans le cratère

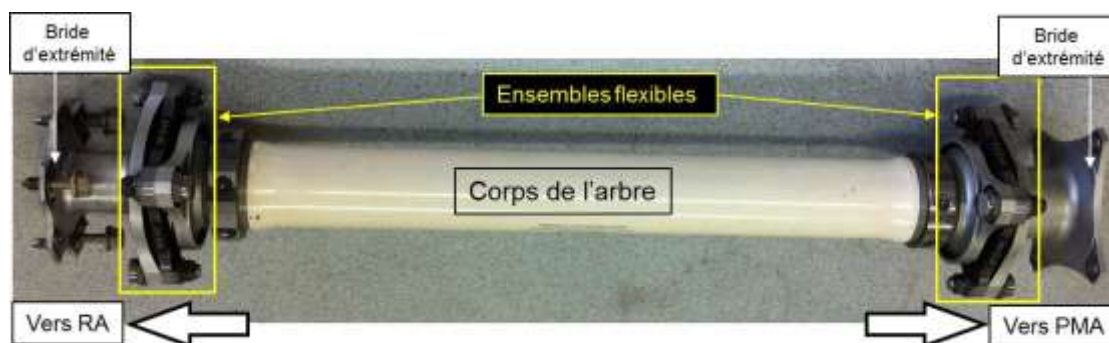
Arbre de transmission flexible déposé

Les endommagements observés sur les extrémités ne sont pas en accord avec une hypothèse de rupture primaire de l'arbre (les marquages des 4 demi-bridés des ensembles flexibles attestent d'un fonctionnement hors norme¹⁴ avant rupture).

L'hypothèse d'une rupture primaire de l'arbre est rejetée.

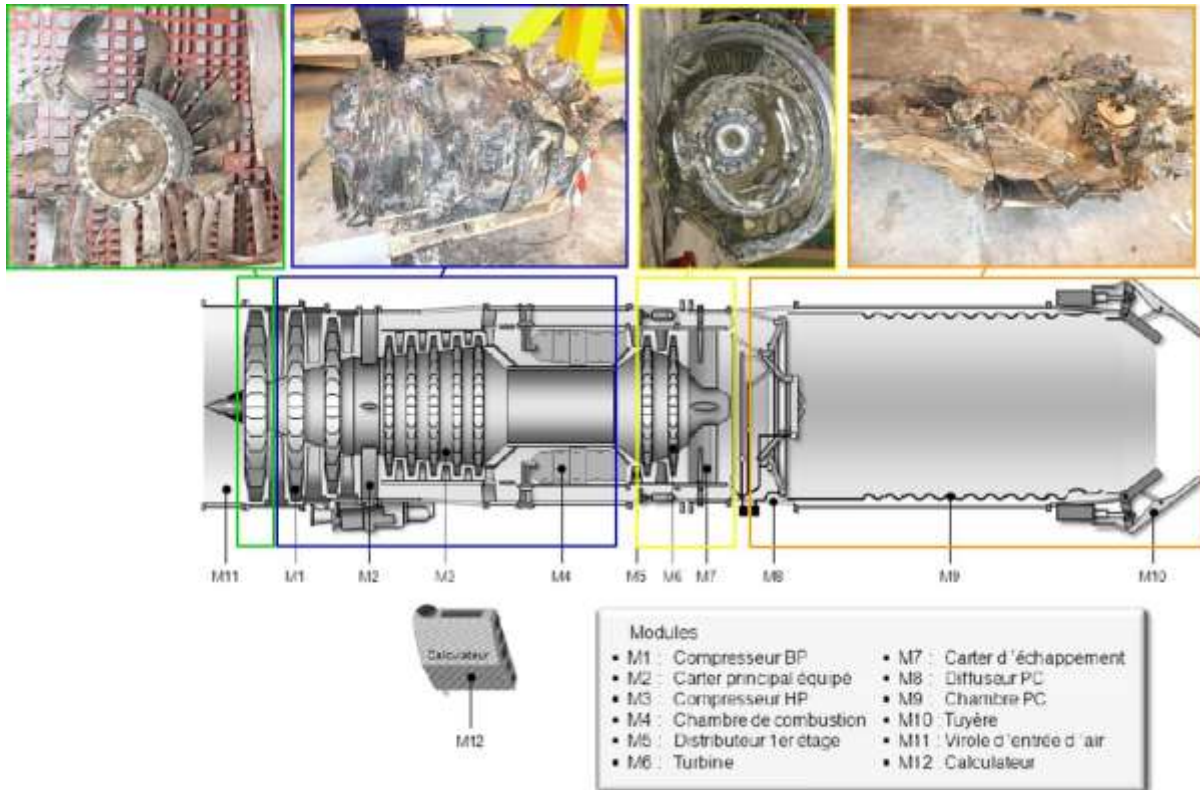
Éléments séparés : étage RM1 ; bloc compacté de l'étage RM2 au module M4 ; bloc M5 à M7 ; canal PC et volets de tuyère

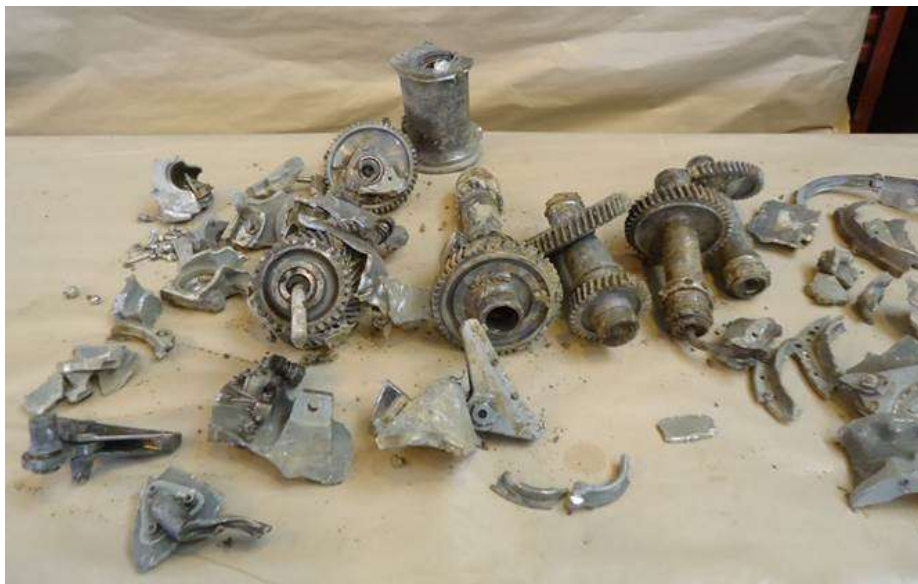
Débris du relais d'accessoires

Les rotules de fixation sur la cellule sont retrouvées en bon état, avec absence de jeu. Les supports sont cassés. Les bagues de ferrures d'attache et les attaches de suspension sur la cellule sont en bon état.

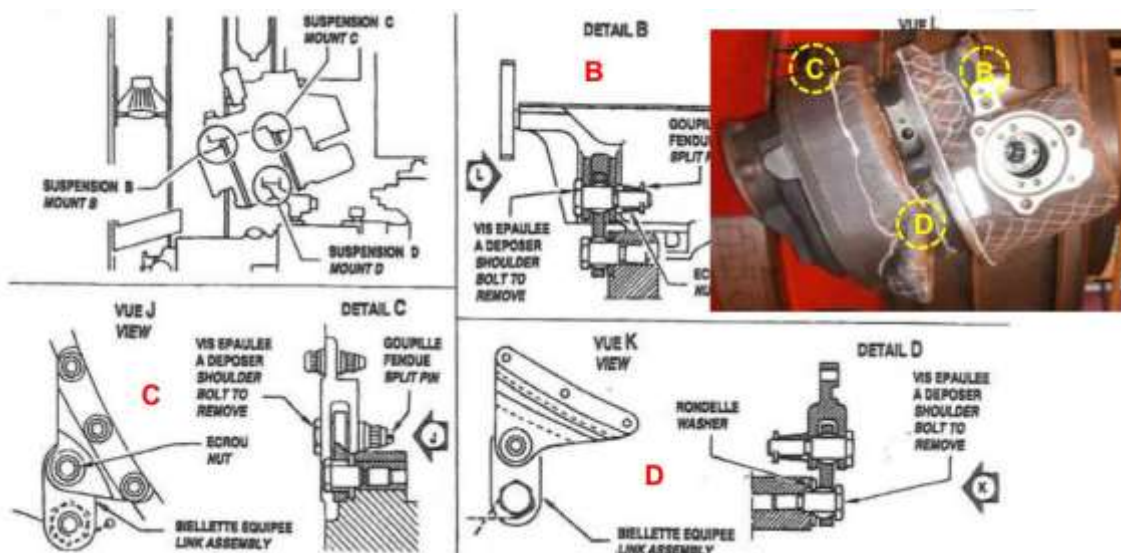
Positionnement des attaches de la PMA sur le module 2

L'absence de jeu sur les 3 rotules de fixation et une usure mineure sur l'ergot et la barrette sont observées.

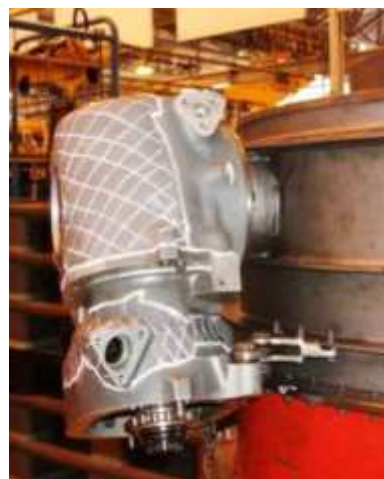
Représentation sur une PMA des parties manquantes des carters (hachurés à la craie)

Environ 30% des carters est manquant.

Les faciès des nombreuses ruptures des carters observées sont exemptes de trace de fatigue.

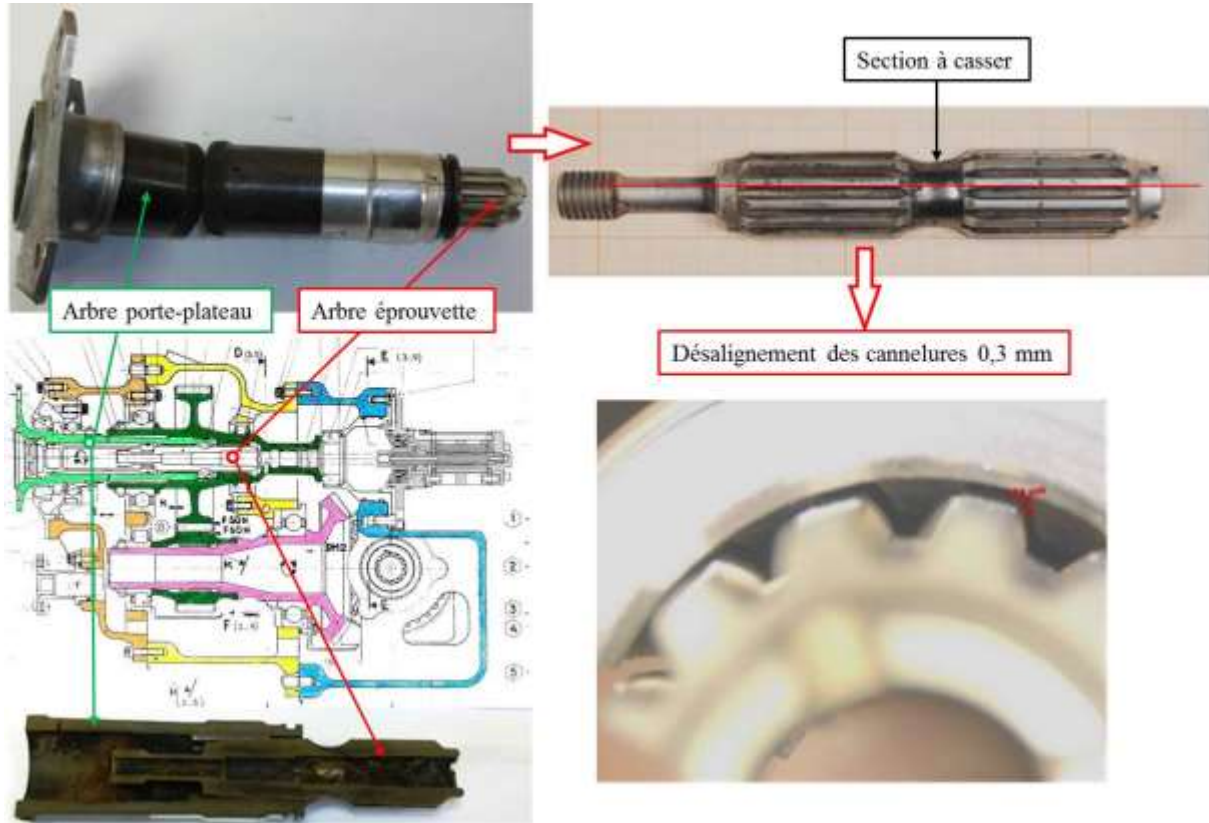
Arbre éprouvette de la PMA et désalignement des cannelures

- un état relativement correct de l'ensemble des cannelures ;
- un vrillage de l'arbre éprouvette au niveau de la section à casser, mis en évidence par le désalignement des cannelures amont par rapport aux cannelures aval (impossibilité de passer l'arbre éprouvette au travers des cannelures internes) ;
- un désalignement entre les cannelures amont et aval d'environ 0,3 mm ;
- un décalage angulaire observé de l'ordre d'un degré et dans le sens d'un couple résistant côté relais d'accessoires.

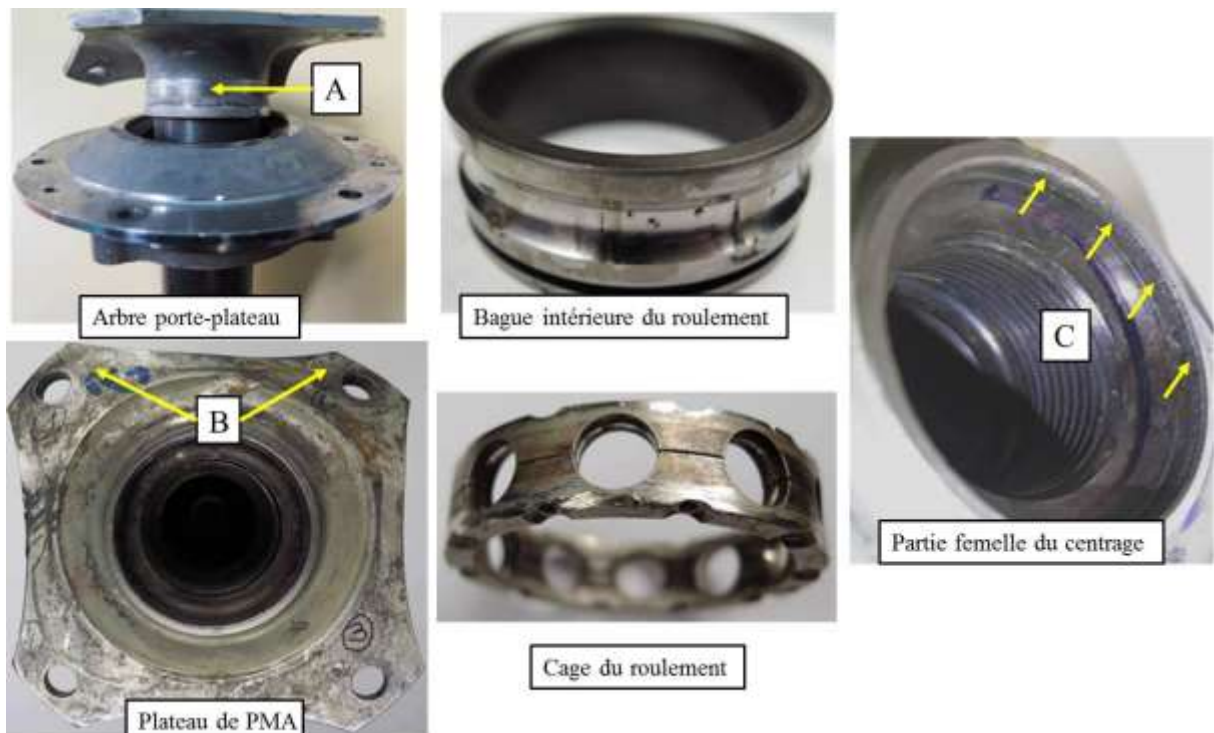
État des composants de l'arbre porte-plateau

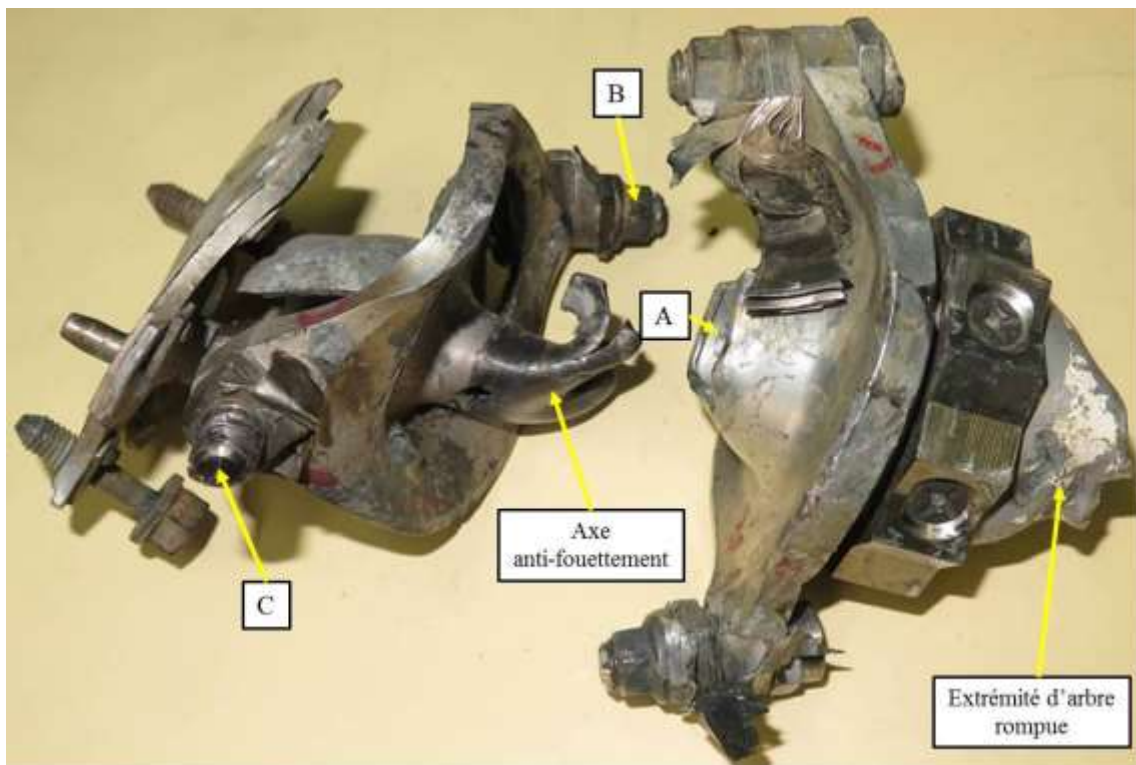
Fragments d'arbre flexible côté relais d'accessoires

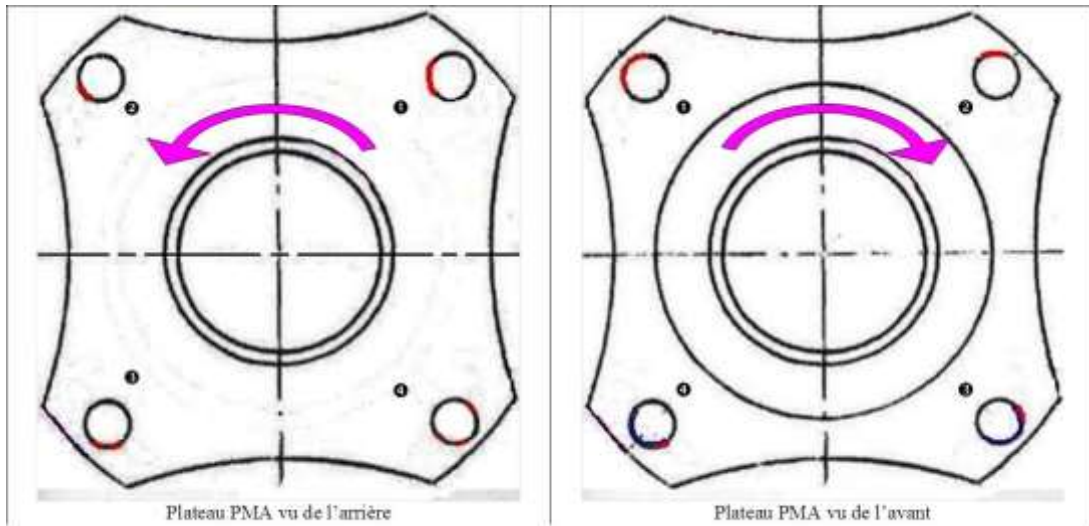
Schéma du plateau de PMA et position des endommagements

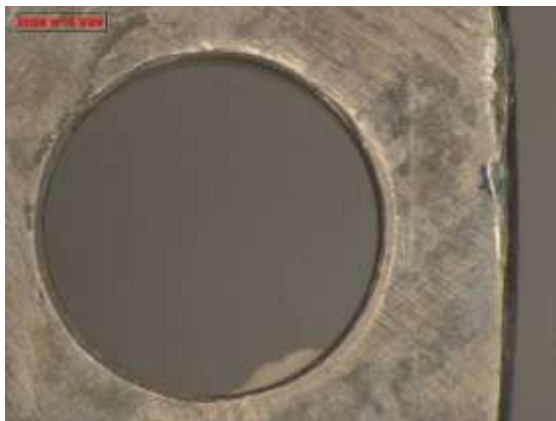
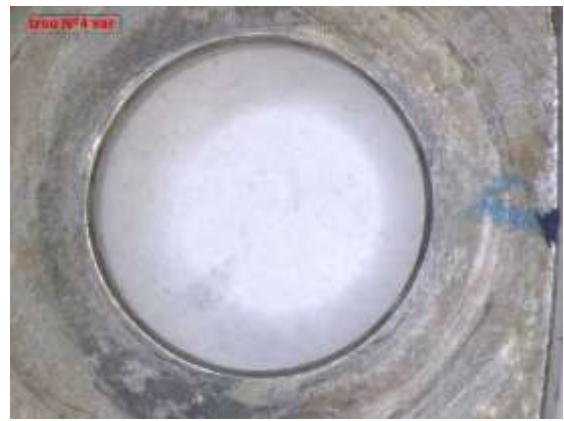
Plateau PMA trou n°4 vu de l'avant

Plateau PMA trou n°4 vu de l'arrière

Le bord du trou n°4 (chanfrein) est endommagé avec des marquages du bord (chanfrein) à plusieurs endroits.

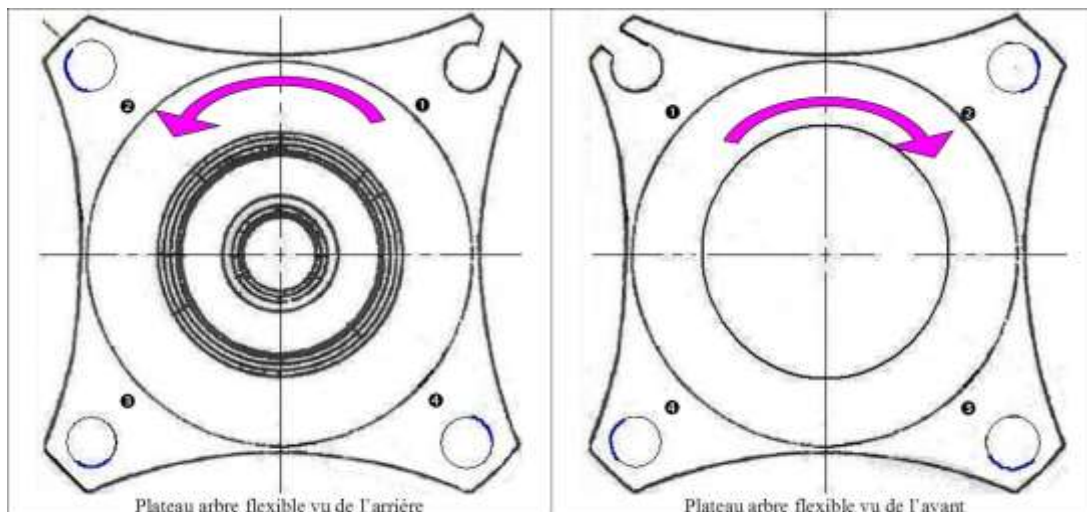
Schéma du plateau de l'arbre flexible et position des endommagements

Les endommagements des trous 2, 3 et 4 sont cohérents avec un couple résistant côté arbre de transmission flexible.

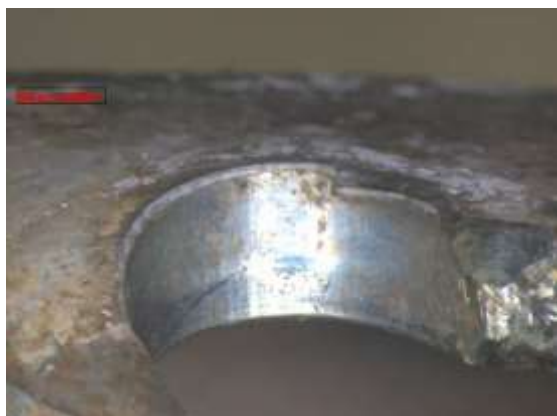
Arbre trou n°1 vu de l'arrière

Sur le trou n°1, la présence de bavures (bavure écrasée sur la face de contact avec le plateau PMA) est constatée. La rupture du trou est orientée vers l'extérieur de la bride.

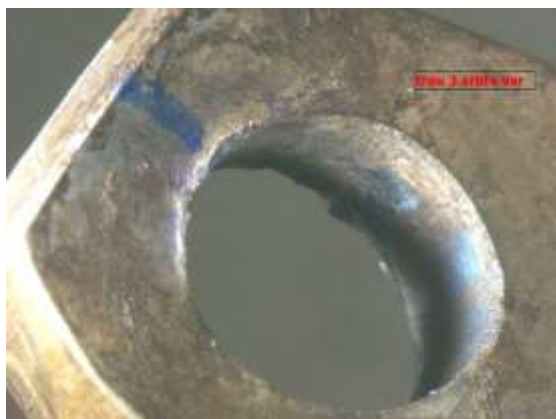
Arbre trou n°3 vu de l'arrière

Sur le trou n°3, des déformations avec bavures sont observées sur les deux faces sur un secteur de 60° et sont centrées à environ 30° après la radiale extérieure (dans le sens de rotation).

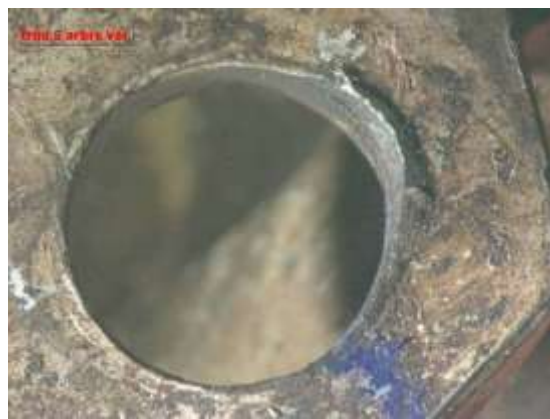
Arbre trou n°4 vu de l'arrière

Les trous 2, 3 et 4 sont affectés de bavures importantes (refoulement de matière). Au niveau du trou n°2, la rondelle a laissé une empreinte avec une bavure associée.

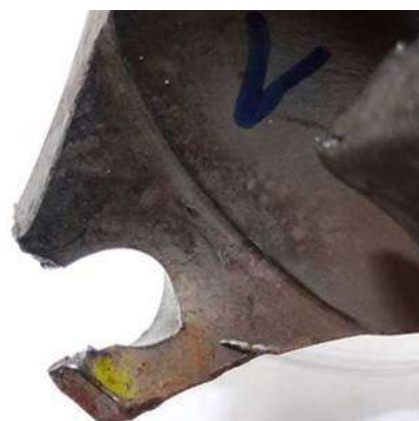
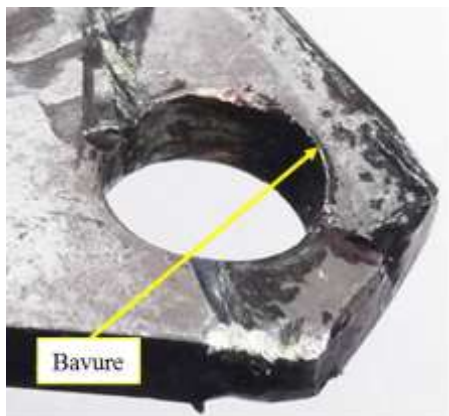
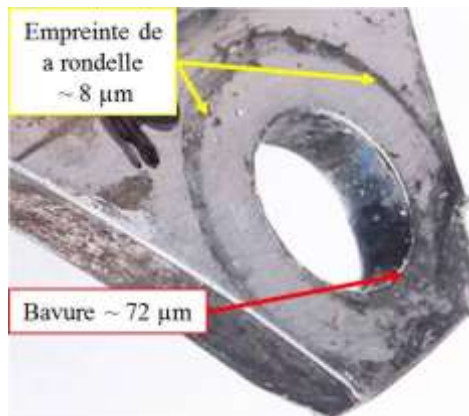
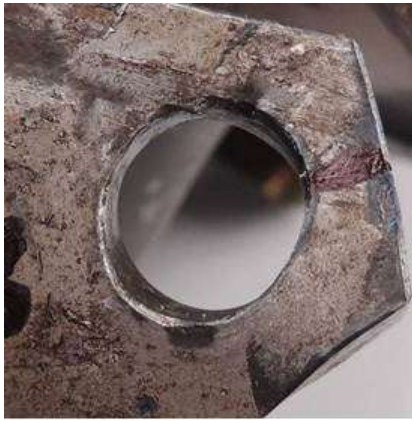
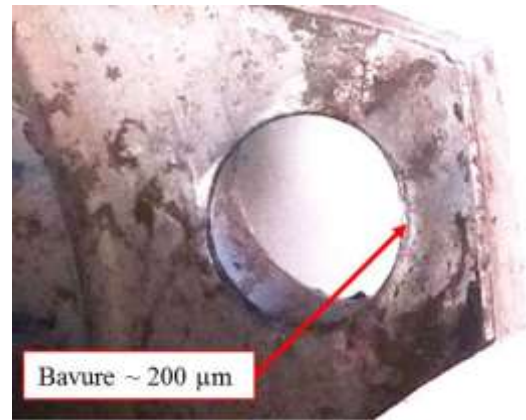
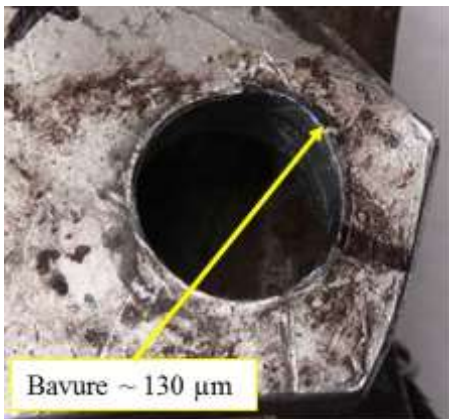
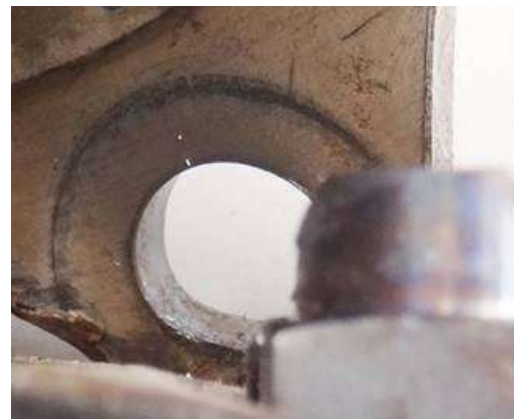
Le refoulement de matière (bavure) affecte les deux faces, ce qui milite dans le sens d'une occurrence avec les vis desserrées (refoulement sous tête de vis et sur la face de contact inter-brides).

**Les vis étaient présentes au début du processus d'endommagement.
La liaison a fonctionné avec les vis desserrées.**

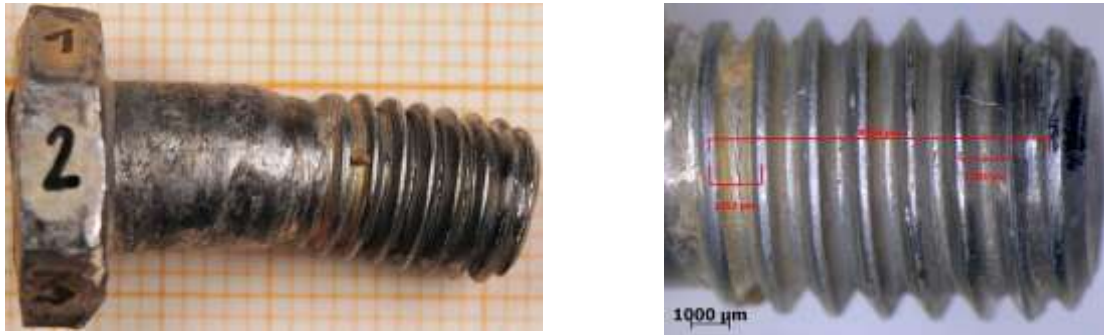
5. Ensemble vis et écrou restant de la liaison arbre-PMA

Etat de la vis et des filets

Le matériau de la vis est conforme à la définition. Le fût de la vis est tordu et usé (usures au diamètre de l'ordre de 0.4 mm sous tête et de 0.9 mm au début du filetage).

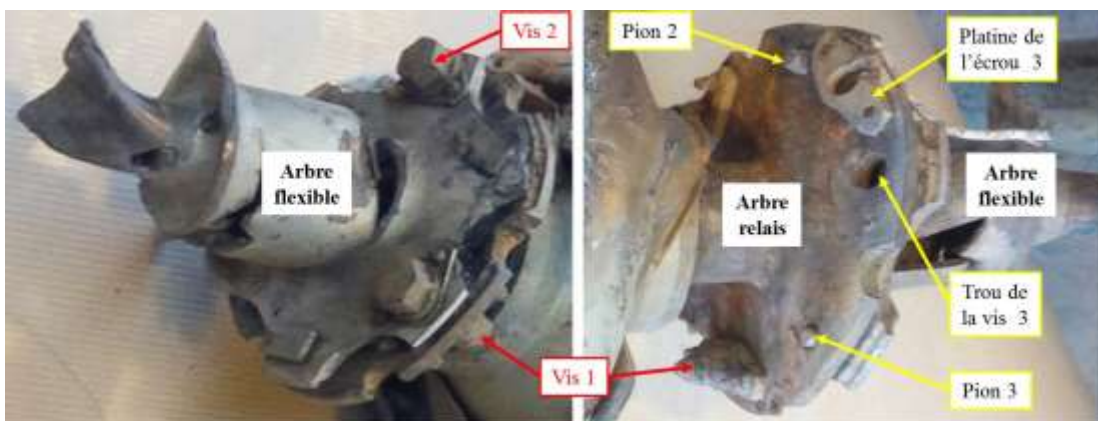
Extrémités d'arbre de transmission et d'arbre télescopique du relais et fixations de liaison

Les deux plateaux d'arbres sont déformés. Bien que solidaires, ils présentent un espacement de l'ordre de 1 à 2 mm.

Sur l'ergot de centrage, des traces de *fretting* sont constatées sur les faces de contact ainsi qu'un emboutissage en biais de la partie mâle.
La liaison arbre de transmission – relais avion semble avoir fonctionné desserrée.

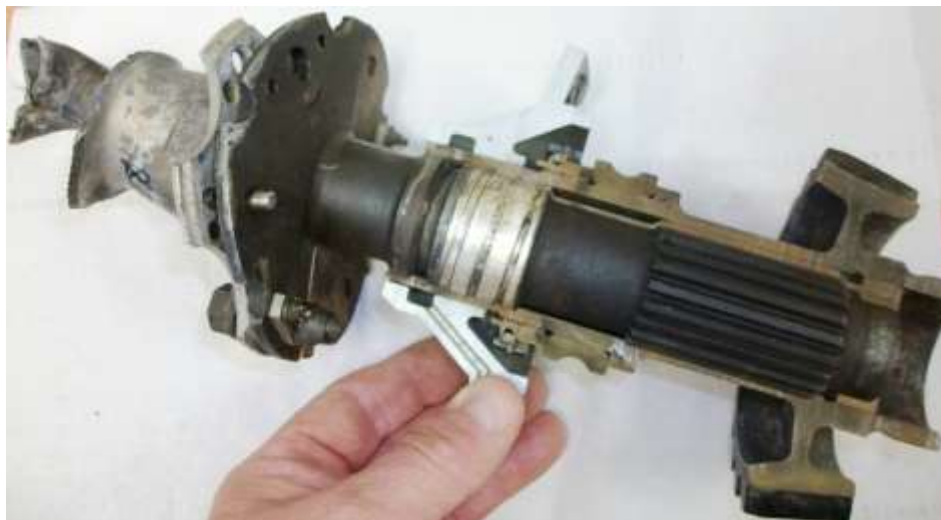
Arbre télescopique d'entrée du relais avion

L'arbre télescopique est coincé en position « sorti ».
Après découpe longitudinale par électro érosion, aucun indice significatif d'une anomalie en fonctionnement n'est identifié.

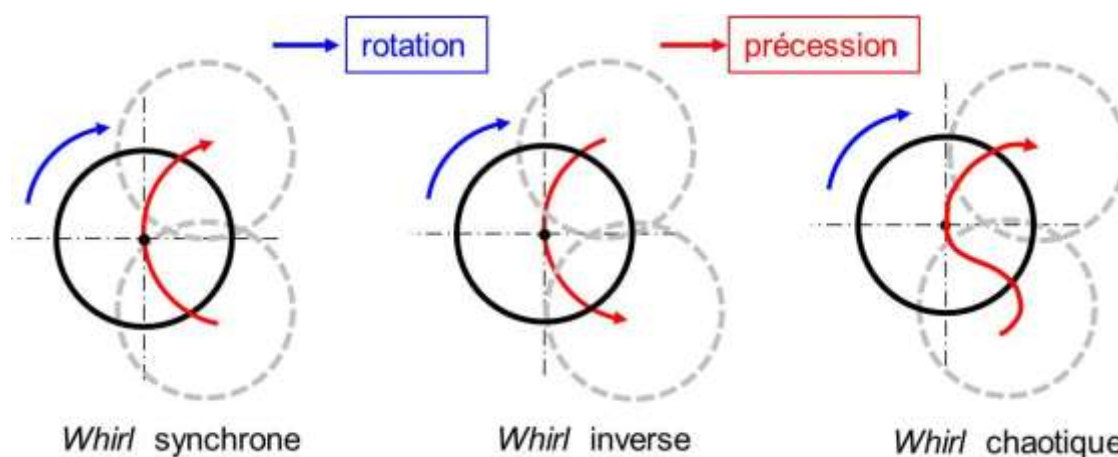
Le *WHIRL* est un phénomène vibratoire aléatoire, instable et destructeur pour les machines tournantes. Des mouvements de flexion perpendiculaires à l'axe de rotation peuvent apparaître sur les parties tournantes. Ce phénomène peut être explosif et provoquer des ruptures statiques instantanées.

Un tel débattement peut résulter de l'apparition d'un phénomène dynamique *WHIRL*, qui peut induire des mouvements de flexion latéraux sur l'arbre et des efforts instantanés dépassant la résistance mécanique des liaisons. Ce phénomène est de nature à rompre les liaisons arbre-PMA par rupture successives de celles-ci.

Le *WHIRL* peut survenir en cas de modification de répartition de la masse ou de rigidité de l'ensemble du système tournant.

Les différentes formes de précession par rapport à la rotation du système

Le desserrage d'une ou plusieurs liaisons boulonnées de l'arbre de transmission constitue un facteur favorisant le déclenchement d'un *WHIRL* par diminution de la rigidité du système tournant.

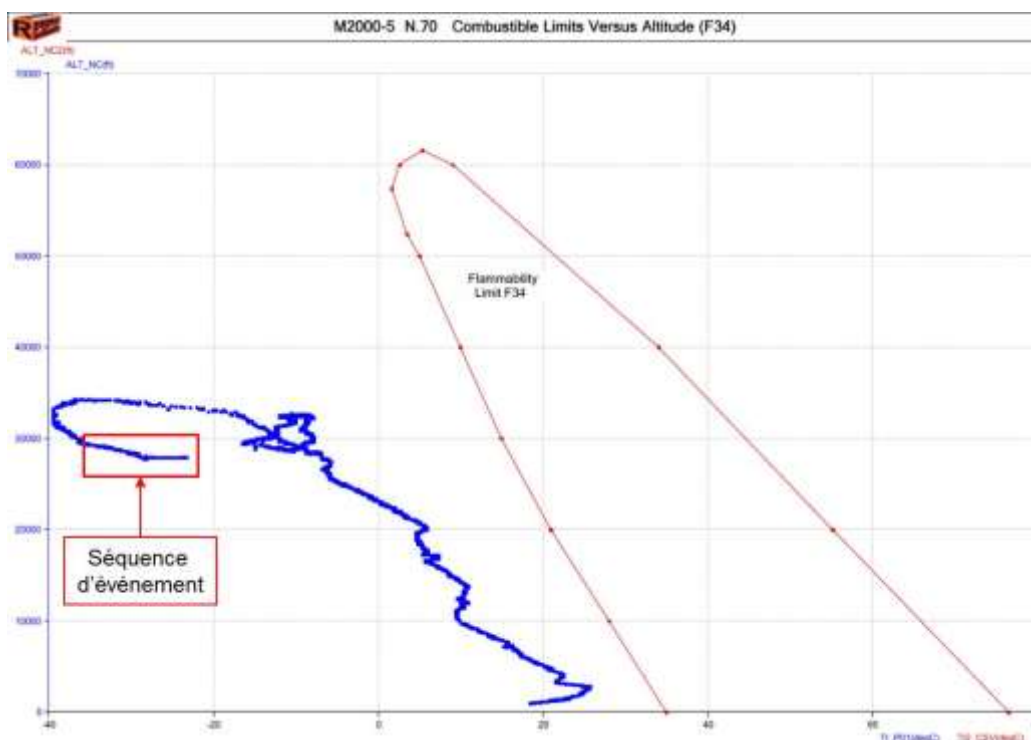
La traînée blanche apparue dans l'intervalle de l'avarie indique que le carburant liquide s'échappe entre la paroi du tunnel réacteur et les volets de tuyère. Aucune flamme ni fumée noire n'est aperçue par l'équipier, ce qui montre que le feu reste cantonné sur les parties chaudes du réacteur et du canal PC alors que du carburant liquide s'écoule à l'extérieur.

Ceci s'explique car les conditions d'inflammabilité du kérosène (pression et température) ne sont pas réunies durant le vol de l'appareil. Dans les conditions rencontrées, les flammes ne peuvent exister qu'au contact d'une source chaude et ne se propagent pas à l'extérieur.

Domaine d'inflammabilité du F34 et profil de vol de l'appareil (altitude / température d'impact)
