BEAD-air

RAPPORT

BEAD-air-A-2014-011-A

Date de l'événement	9 juin 2014
Lieu	Sahel
Type d'appareil	Mirage 2000 D
Immatriculation	n°665 F-UGAE
Organisme	Armée de l'air
Unité	Détachement chasse de Niamey

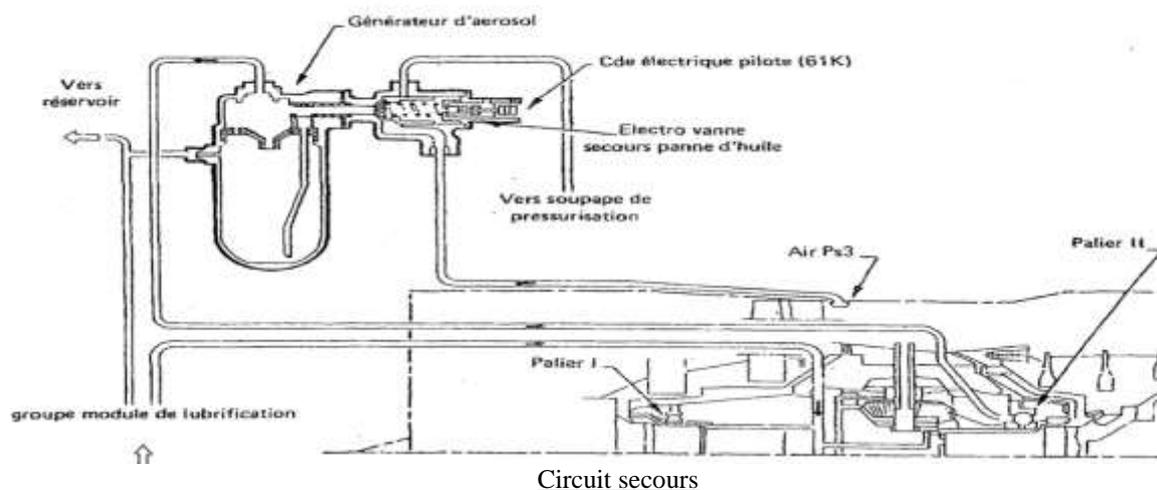
Il permet d'assurer une lubrification satisfaisante du palier 2 (palier de butée), pendant environ 20 minutes, à condition de rejoindre le domaine de croisière au régime optimum.

Ce dispositif se compose essentiellement :

- d'une capacité contenant environ 1 litre d'huile ;
- d'une électrovanne secours panne d'huile ;
- d'un gicleur assurant le renouvellement de l'huile dans le réservoir (en fonctionnement normal).

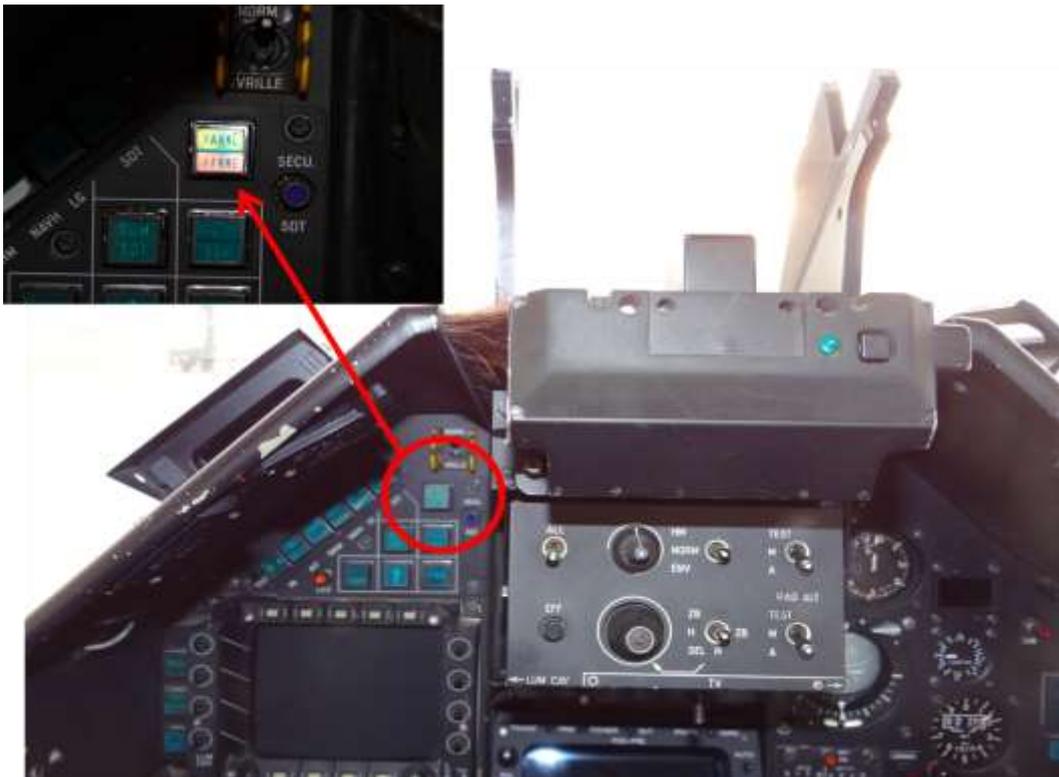
Voyant panne en poste pilote.

Avec un régime moteur établi à 10 000 tr/mn, la pression dans le circuit d'huile devrait être aux environs de 3 bars¹⁹. Le voyant « HUILE » s'allume lorsque le manoccontact branché sur le circuit fermé détecte une chute de pression en dessous de 0.75 bar (0.9 bar modification GTR 307-2 non appliquée).
