RAPPORT

D'ENQUÊTE DE SÉCURITÉ

BEAD-air-G-2014-018-A

Type d'appareil EC 145 n° 9173

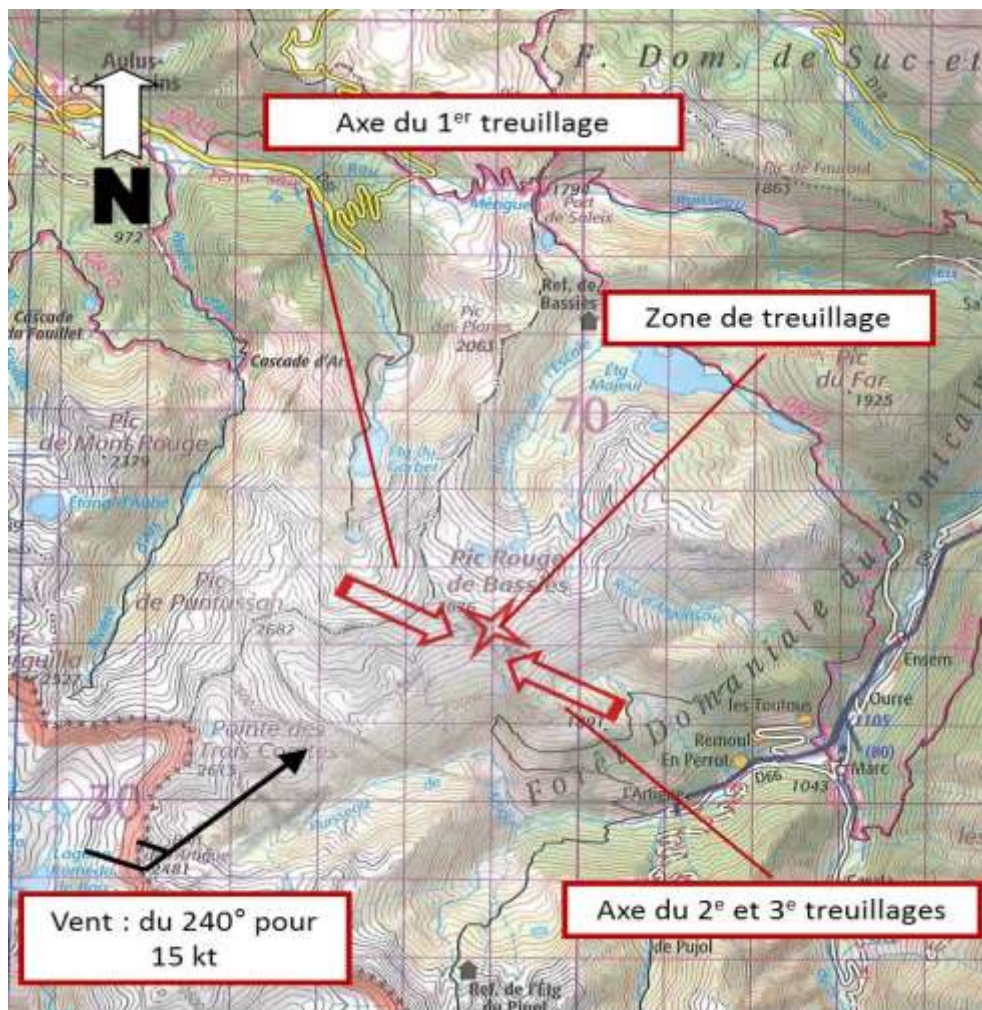
Axes de treuillage

Le pilote retourne ensuite chercher les deux derniers secouristes pour les hélitreuiller sur le dernier axe choisi. Au cours de l'approche finale, le mécanicien de bord treuilliste commence le treuillage puis le pilote stabilise son stationnaire à la verticale du point de dépose, parallèlement à la paroi située à quelques mètres sur sa droite.

Alors qu'une vingtaine de mètres de câble sont déroulés et que le treuillage est en phase finale - aéronef en cours de stabilisation hors effet de sol (HES) et secouriste à une dizaine de mètres du sol - l'hélicoptère s'enfonce soudainement, sans signe précurseur.

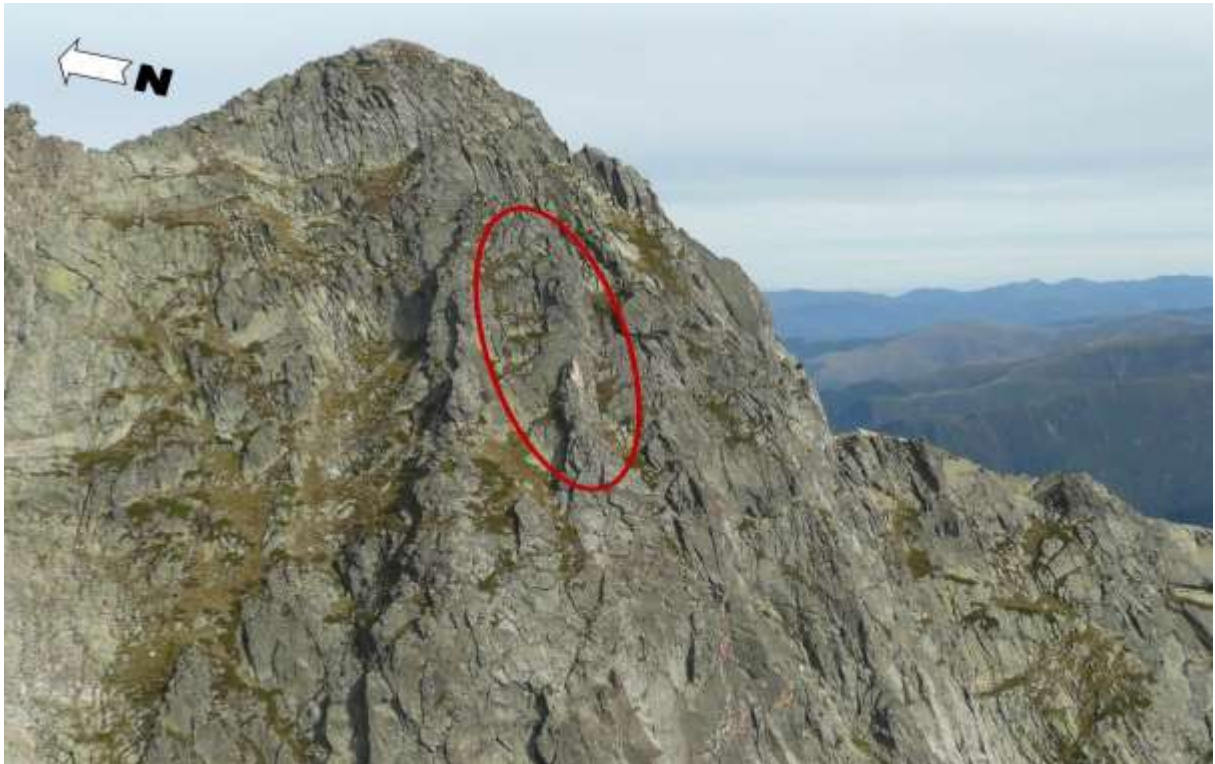
Vue d'ensemble de la voie d'escalade

La zone est localisée sur une paroi rocheuse sur le versant sud-ouest du pic, à flanc de pente.

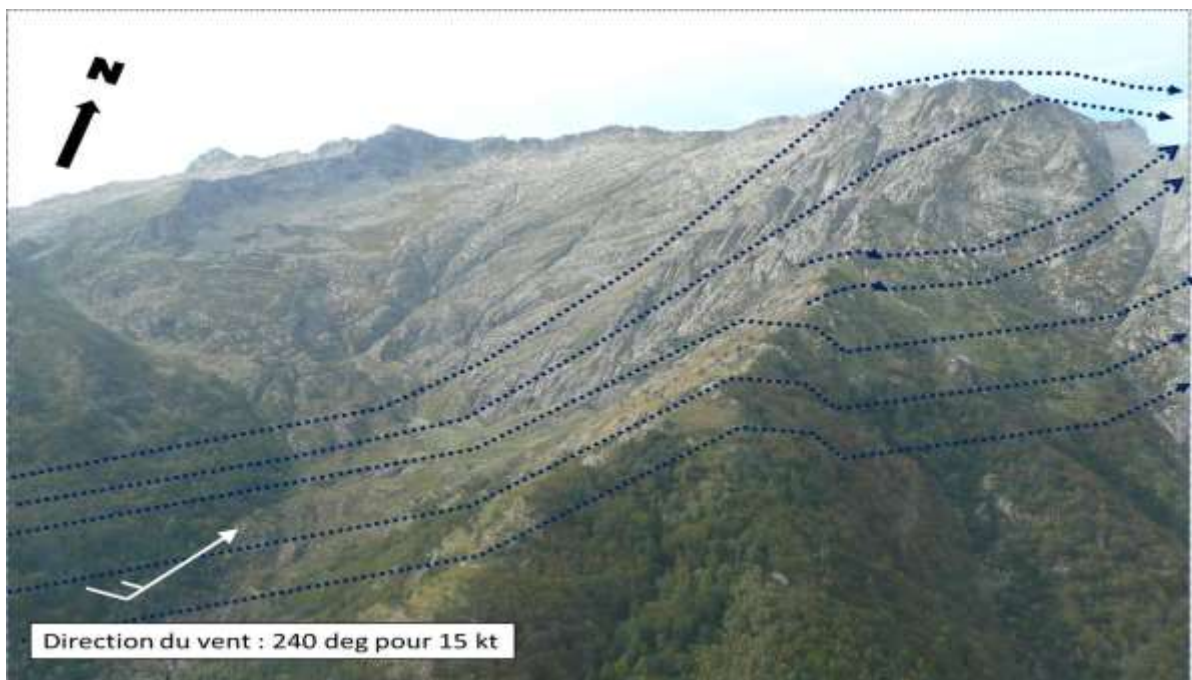
Représentation théorique de l'écoulement des filets d'air sur la zone

L'aérologie en haute montagne est très spécifique et sa modélisation peu représentative. Dans tous les cas, l'aérologie joue un rôle important pour le vol de l'hélicoptère. Les phénomènes tels que les brises (de pente ou de vallée), la diminution de la densité de l'air (diminution de la puissance utilisable et du rendement du profil des pales), une météorologie qui peut changer brutalement, une aérologie turbulente voire tourbillonnaire (création de courants ascendants ou descendants violents) peuvent avoir modifié brusquement l'écoulement théorique des filets d'air dont une modélisation est proposée ci-dessous.

La perte de contrôle de l'hélicoptère est due à une cause environnementale dont l'origine est un phénomène aérologique localisé de type « thermique ».

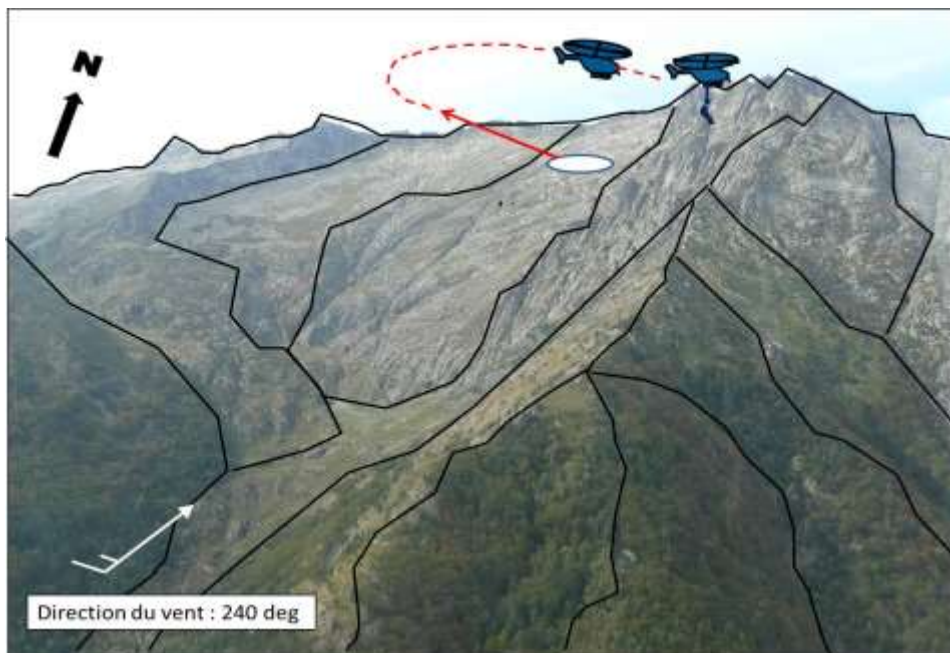
Premier treuillage (axe 1, de 12h06 à 12h08)

Le premier treuillage est effectué en « dynamique⁸ » au cap magnétique 105° avec une composante de vent légèrement arrière. Le pilote doit en effet maintenir une assiette à cabrer (entre $+7$ et $+10^\circ$ alors que l'assiette du stationnaire standard se situe à environ $+3^\circ$). Il estime la posture peu confortable compte tenu des mouvements en lacets de l'appareil et décide de prendre un axe opposé pour le treuillage du deuxième secouriste.

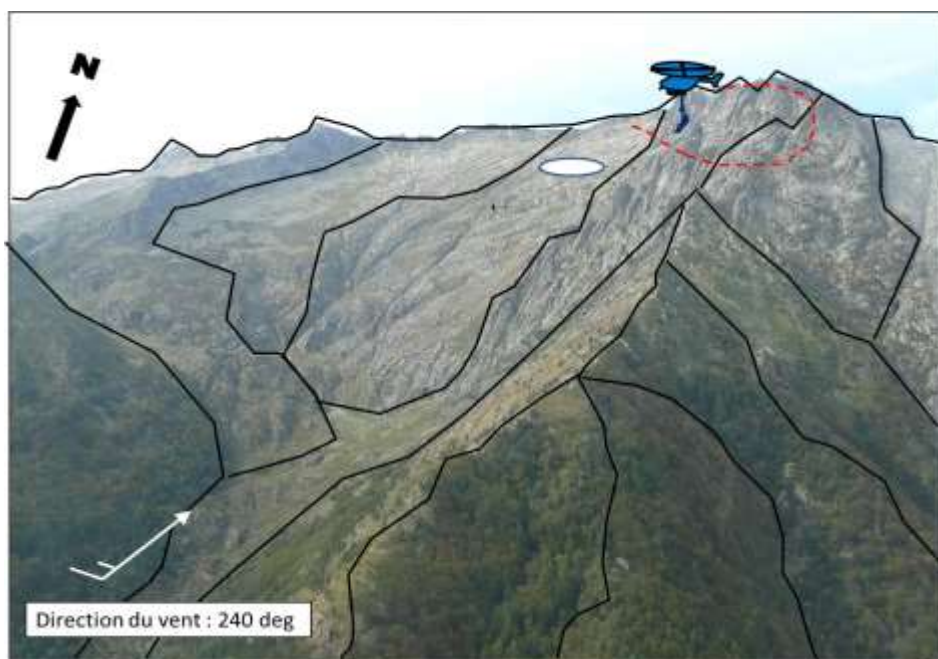
Deuxième treuillage (axe opposé = axe 2, de 12h09 à 12h11)

Les conditions d'approche sur le nouvel axe (cap magnétique 285°) sont beaucoup plus stables. Le secouriste treuillé reste à bord pendant l'approche. En arrivant en stationnaire HES

La décision de changer l'axe de treuillage permet au pilote de travailler dans des conditions aérologiques plus confortables et dans de meilleures conditions de sécurité.

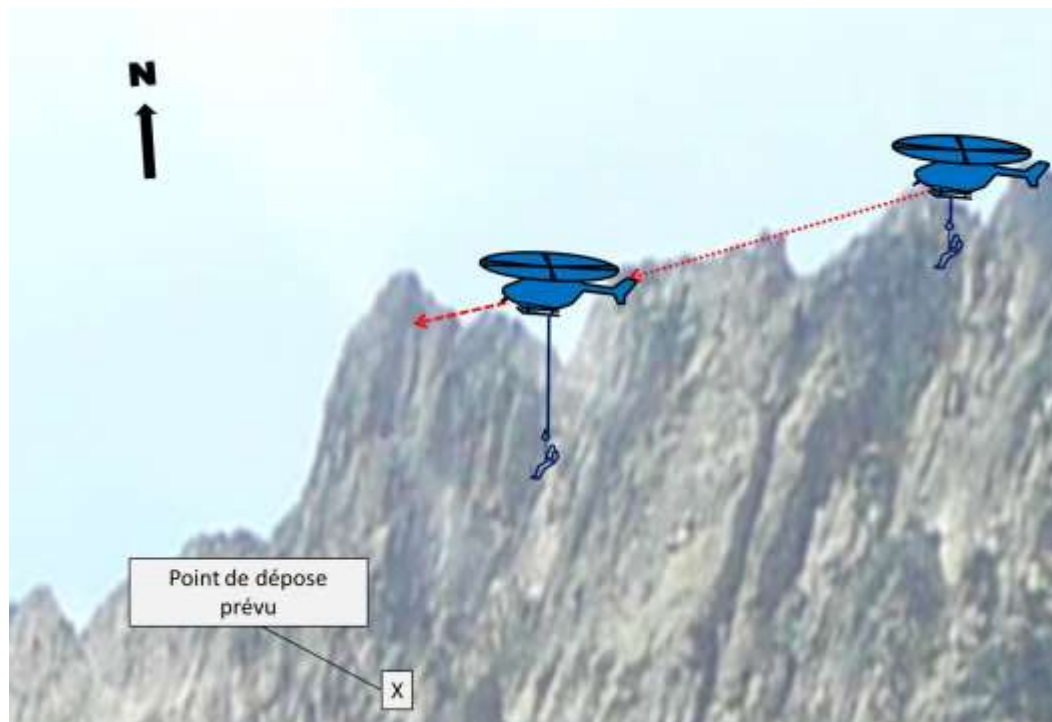
Phase dynamique de treuillage

- Phase dynamique (de 12h15'00" à 12h15'15") : après avoir rejoint le point de présentation pour conduire l'approche sur l'axe 2, le pilote débute la phase dynamique de l'hélitreuillage. Cette manœuvre consiste à réduire progressivement la vitesse d'approche (40 kt) pour arriver en stationnaire HES (vitesse sol nulle) au-dessus du point de dépose, tout en ayant déjà commencé la descente du secouriste sous treuil. L'avantage est que l'aéronef reste moins longtemps en stationnaire HES, phase de vol qui nécessite une forte puissance (voir annexe 2 : courbe de puissance de l'hélicoptère).

- Stabilisation en stationnaire HES (de 12h15'16" à 12h15'20") : arrivant progressivement en fin de phase de mise en puissance, le pilote tire progressivement le manche de pas cyclique (du neutre vers une position 20 à 25% de course arrière), tout en baissant progressivement le manche de pas collectif pour maintenir sa position. Arrivant à l'aplomb du point de dépose, le pilote perd le visuel du point de poser. Il l'annonce au mécanicien de bord treuilliste qui le guide alors à la voix.
