RAPPORT D'ENQUÊTE DE SÉCURITÉ

BEAD-air-D-2015-002-I

Date de l'événement	28 janvier 2015
Lieu	Istres parking DGA EV
Type d'appareil	CASA 212-300
Immatriculation	FZ-VMP (ancienne) et FZ-AEB (actuelle) n°378
Organisme	Direction générale de l'armement
Unité	Division moyens aériens – base d'essais d'Istres

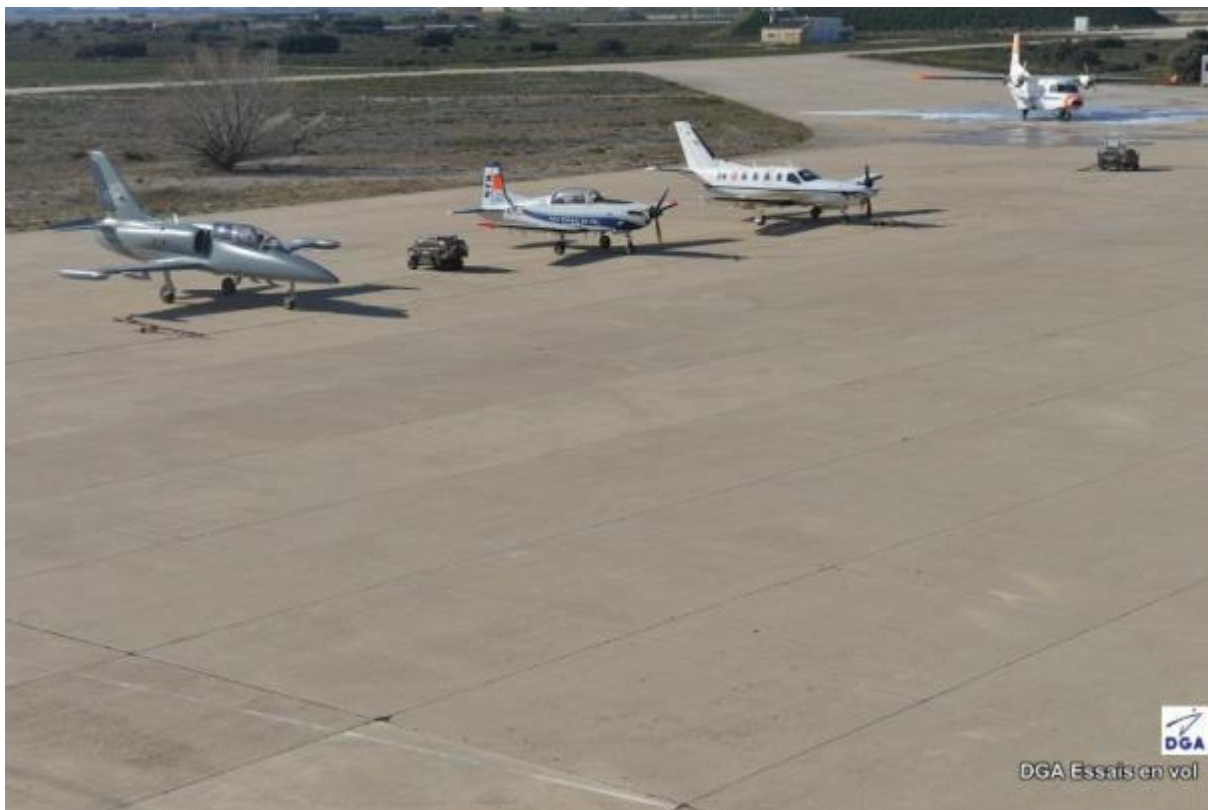
Emplacement de l'avion sur la bretelle A1

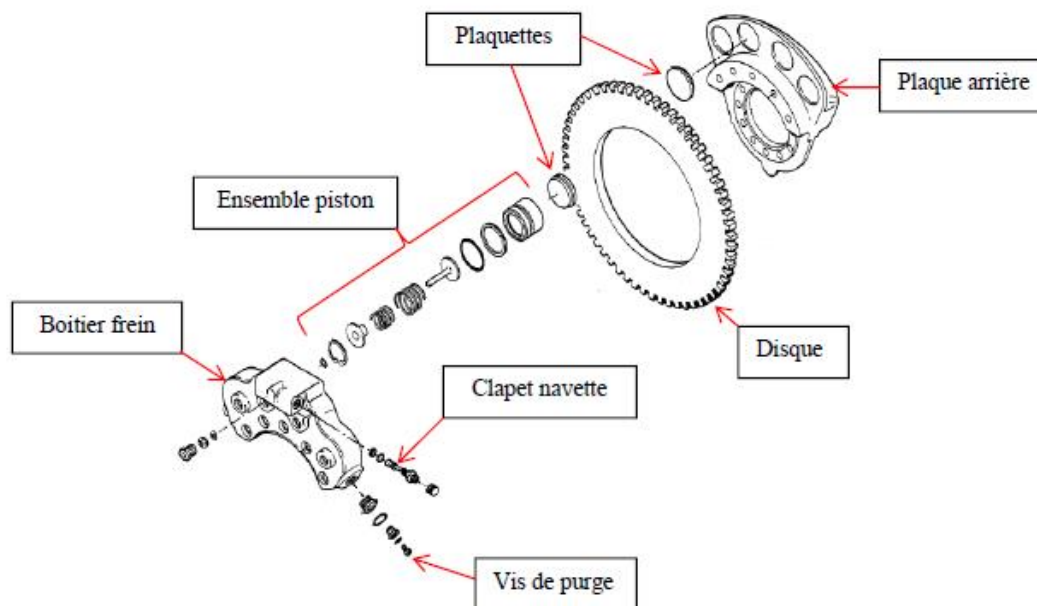
Bloc frein gauche du Casa 212-300 n°378 :**Vue éclatée du bloc frein**

Vue éclatée du bloc frein**Etat des plaquettes**

Les plaquettes de frein côté bloc piston montrent une forte usure non uniforme au-delà des tolérances prévues par le constructeur. Les épaisseurs maxi et mini sont relevées.

L'état des plaquettes de frein coté plaque arrière, trop dégradées par l'incendie, n'a pas permis d'effectuer une mesure correcte.

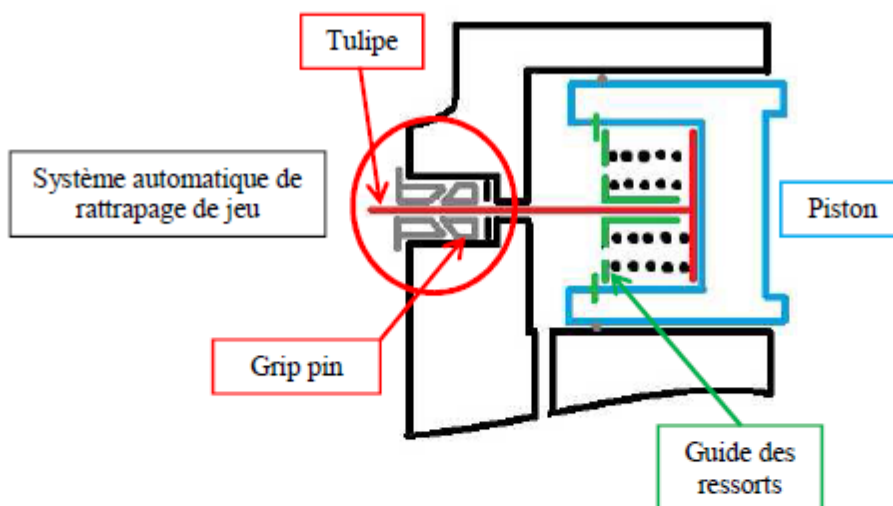
Position d'un piston au repos

Dans son fonctionnement normal, la tige de la tulipe (en rouge) est fixe grâce au système automatique de rattrapage de jeu (serrage de la *grip pin* sur la tige), pour assurer le retour du piston.

Lorsque la pression est relâchée, les ressorts de rappel exercent une force tendant à ramener le piston contre la tulipe assurant le retour de celui-ci. Le jeu entre les pistons et le disque doit être compris entre 0,25 et 1,27 mm.

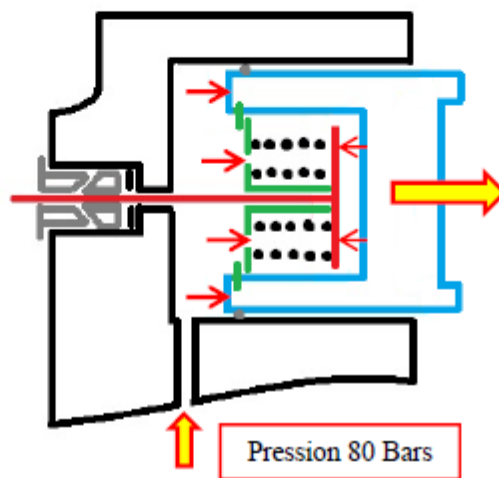
Fonctionnement en pression d'un piston

Dans le cas d'un jeu excessif (usure des plaquettes), la pression continue à s'exercer mais une fois le guide des ressorts en butée avec la tulipe, celle-ci se déplace pour rattraper automatiquement le jeu.
