RAPPORT D'ENQUÊTE DE SÉCURITÉ

BEAD-air-A-2015-003-I

Date de l'événement	7 février 2015
Lieu	Guyane
Type d'appareil	Casa CN 235-200 n° 129
Immatriculation	F-RAIL
Organisme	Armée de l'air
Unité	Escadron de transport 00.068 « Antilles-Guyane »

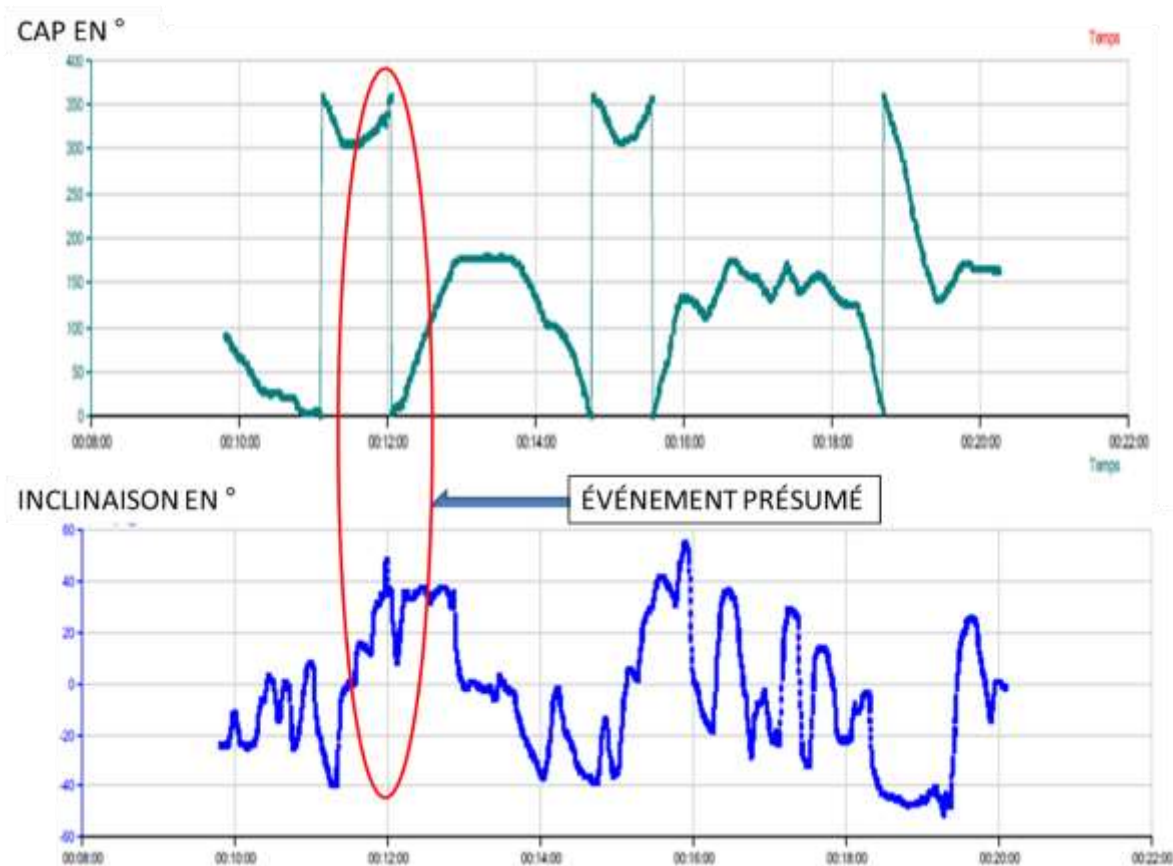
Il renverse alors son virage vers la droite. Les ailerons se retrouvent dans la position -5° pour le gauche et $+8^\circ$ pour le droit. Dans ce virage, l'appareil atteint l'inclinaison maximale de 48° par la droite et l'assiette passe d'une position initiale de $+8^\circ$ (à cabrer) à la position de -2° (à piquer).

Durant le vol, la gouverne de direction est stable aux environs de -1° hormis lors du virage dissymétrique où elle approche la valeur de -11° .

Phase supposée de l'événement

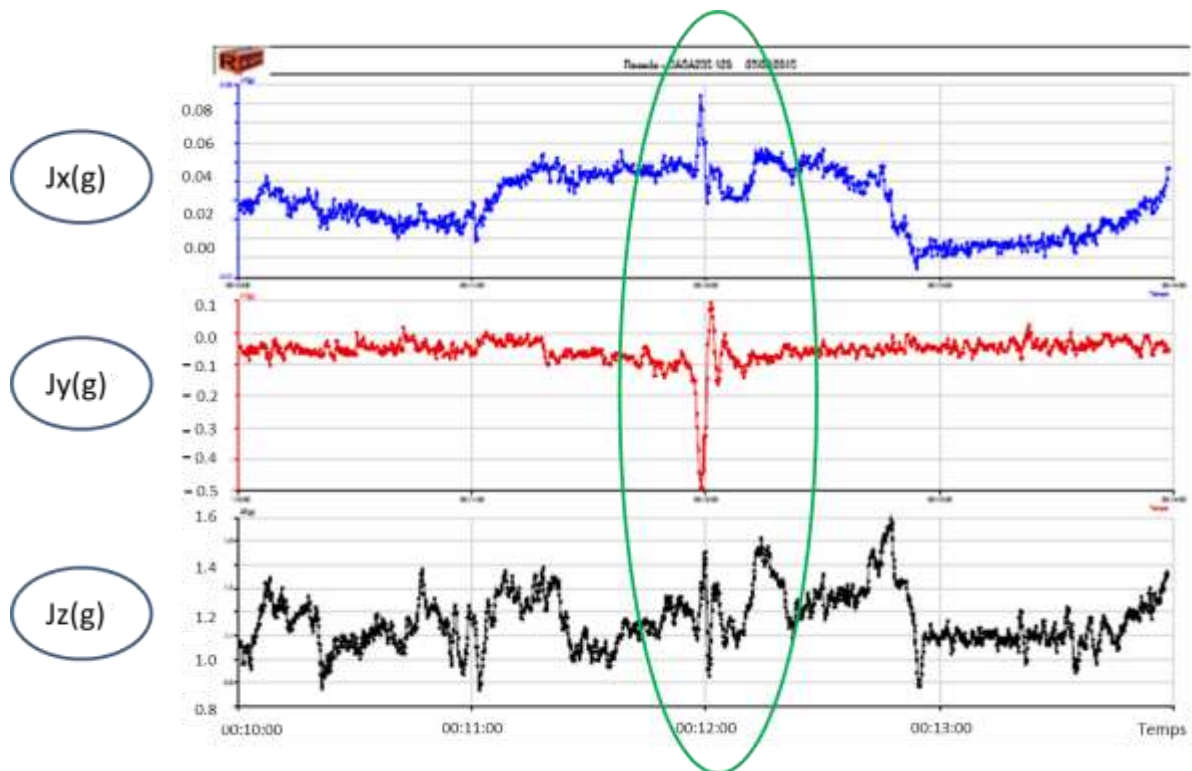
Jx, Jy et Jz relevés lors du virage

Un événement identique s'est produit à Tahiti (enquête BEAD-air-A-2014-009-I). L'enquête avait permis de constater une variation importante de la valeur du Jy qui atteint -0,5 lors de l'arrachement de la trappe.

Le Jy de -0,5 nous permet de situer l'arrachement de la trappe douze minutes après le décollage.

Le Casa 235 a une tendance naturelle à tourner sur la gauche autour de son axe de lacet. Lorsque le pilote effectue une action rapide sur la gouverne de direction, il amplifie cette tendance naturelle de l'appareil. Le Jy de -0,5 est la conséquence de cette action sur les gouvernes.

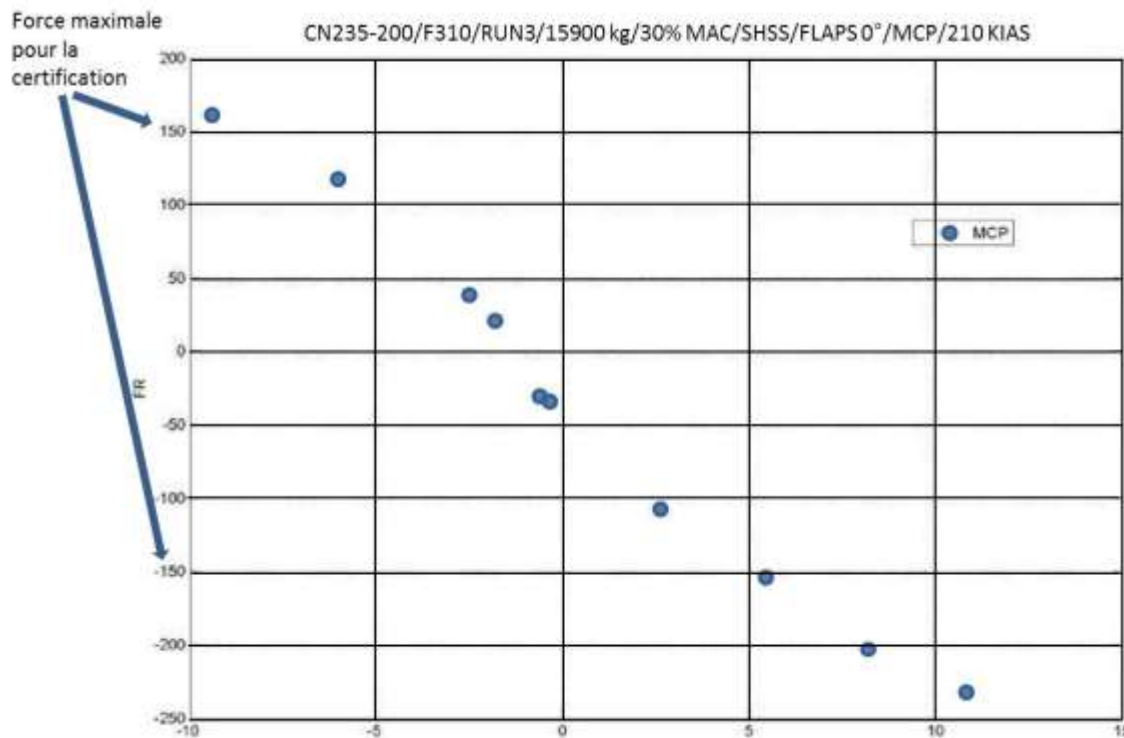
Position de la gouverne de direction en fonction de la force appliquée au palonnier

La valeur de -11° relevée correspond à 60 % de la valeur maximale théorique de déviation de la commande de direction. Elle correspond également à la déviation maximale permise au regard de la certification de l'appareil.

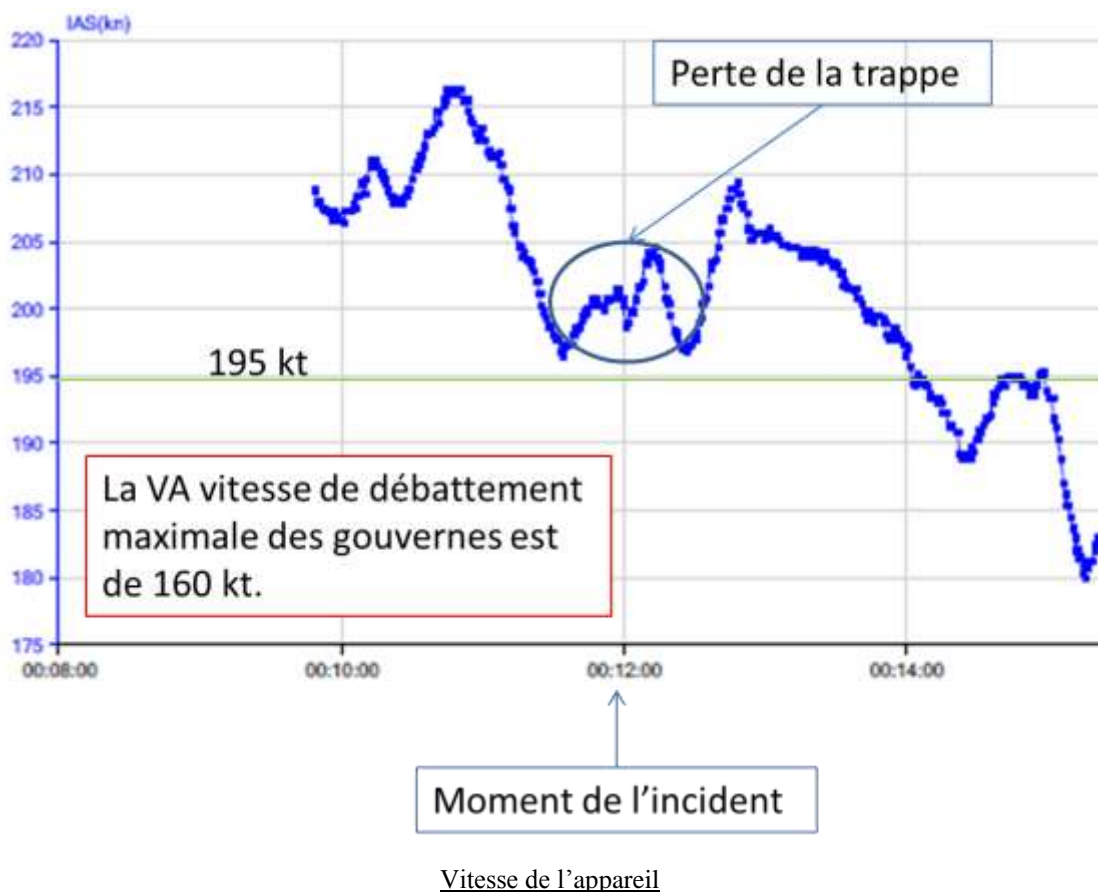
Avec un débattement maximal de la gouverne de direction, les virages doivent être réalisés à une vitesse inférieure à la vitesse de débattement des gouvernes (160 kt). Les virages effectués entre la dixième et la quatorzième minute de vol sont réalisés à une vitesse supérieure.

La perte de la trappe se produit à une vitesse d'environ 200 kt alors que le débattement maximal des gouvernes n'est pas autorisé au-dessus de la vitesse de 160 kt.

Lorsqu'il effectue son virage, le débattement de la gouverne est important. Il atteint 60 % du maximum théorique et 100 % du maximum certifié.

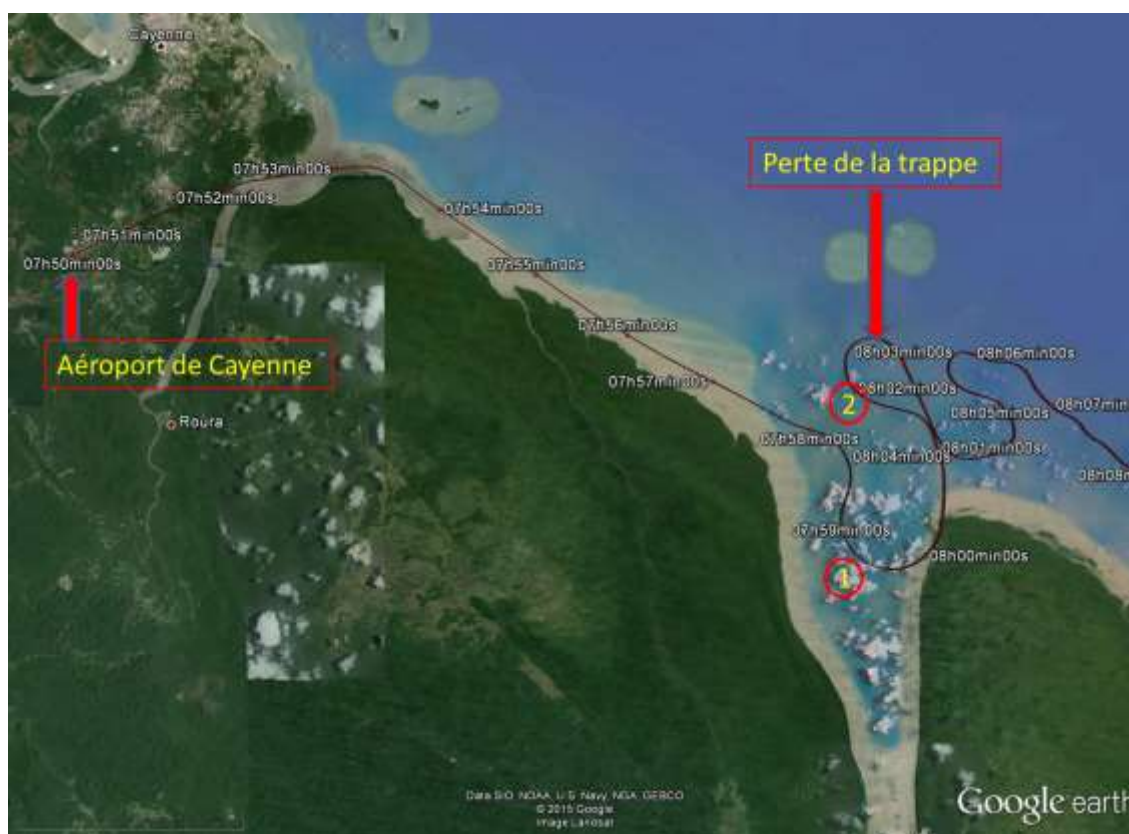
Reconstitution de la trajectoire de l'aéronef du décollage jusqu'à la perte de la trappe

L'équipage décolle de Cayenne à 7h50. Les trappes de train sont fermées et verrouillées. A 7h58, après un changement de cap de 90°, l'équipage effectue un virage coordonné et passe ainsi du point 1 au point 2. Il renverse alors son virage et met son avion en dérapage, ce qui provoque la perte de trappe principale gauche.

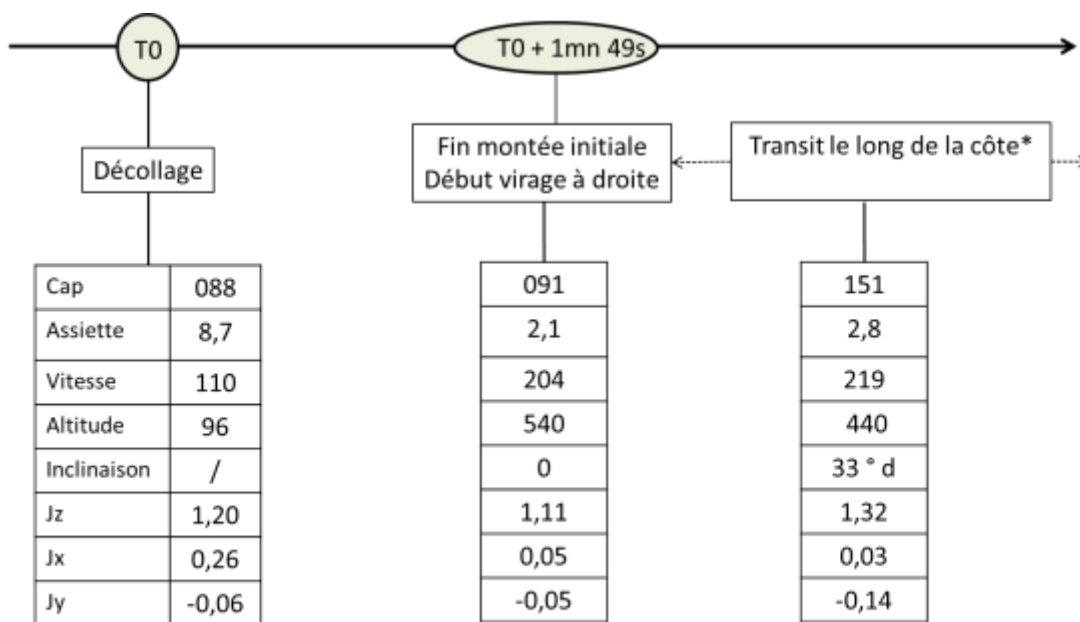
Paramètres de vol du décollage au premier virage de la mission Surmar

Lors de cette première phase de vol, aucun paramètre significatif n'est relevé sur l'enregistreur de vol.

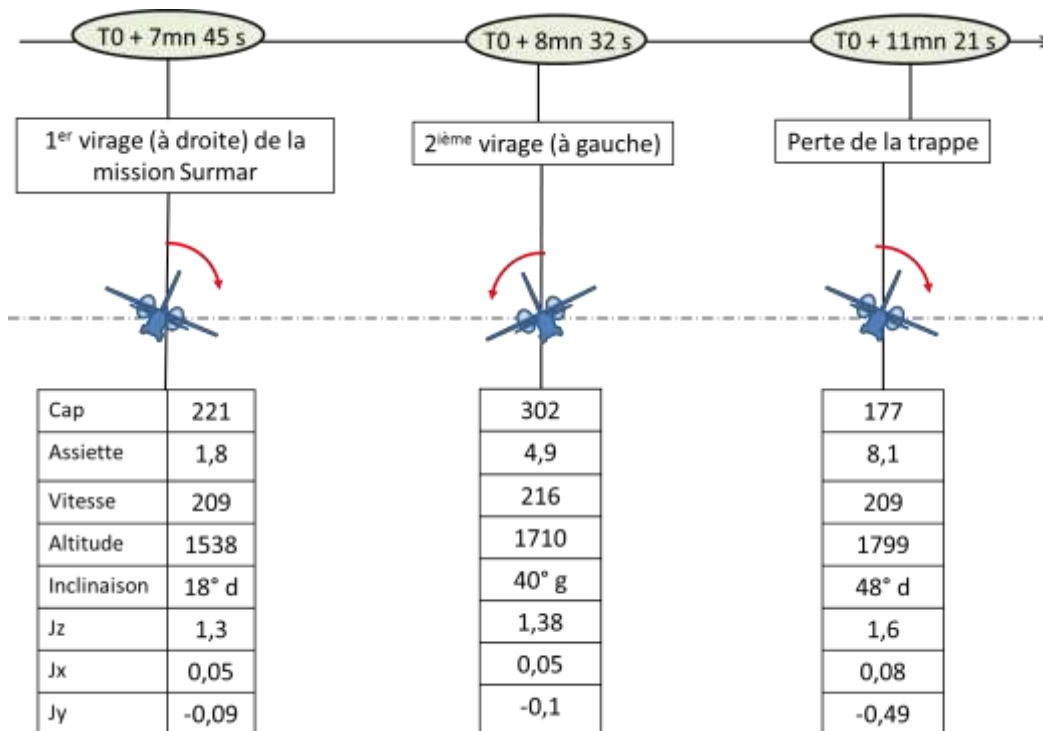
Paramètres de vol lors des trois virages effectués lors de la mission Surmar avant la perte de trappe

Après le deuxième virage gauche, l'équipage entreprend le virage droit dans lequel il perçoit un bruit qu'il expliquera par la chute de sacs dans la soute de l'appareil.

Ce dérapage provoque une charge aérodynamique inhabituelle sur la porte de carénage du train d'atterrissage. Les doigts de verrouillage sortent en force de leur ferrure de fixation ce qui permet au vent relatif de soulever la porte de carénage. L'arrachement de la porte est alors inévitable et il provoque les dégâts relevés à différents points de l'appareil.
