RAPPORT D'ENQUETE DE SECURITE

BEAD-air-A-2015-004-I

Date de l'événement	20 février 2015
Lieu	Base aérienne 105 Evreux
Type d'appareil	C160 R
Immatriculation	F-RAZM
Organisme	Armée de l'air
Unité	Escadron de transport 01.064 « Béarn »

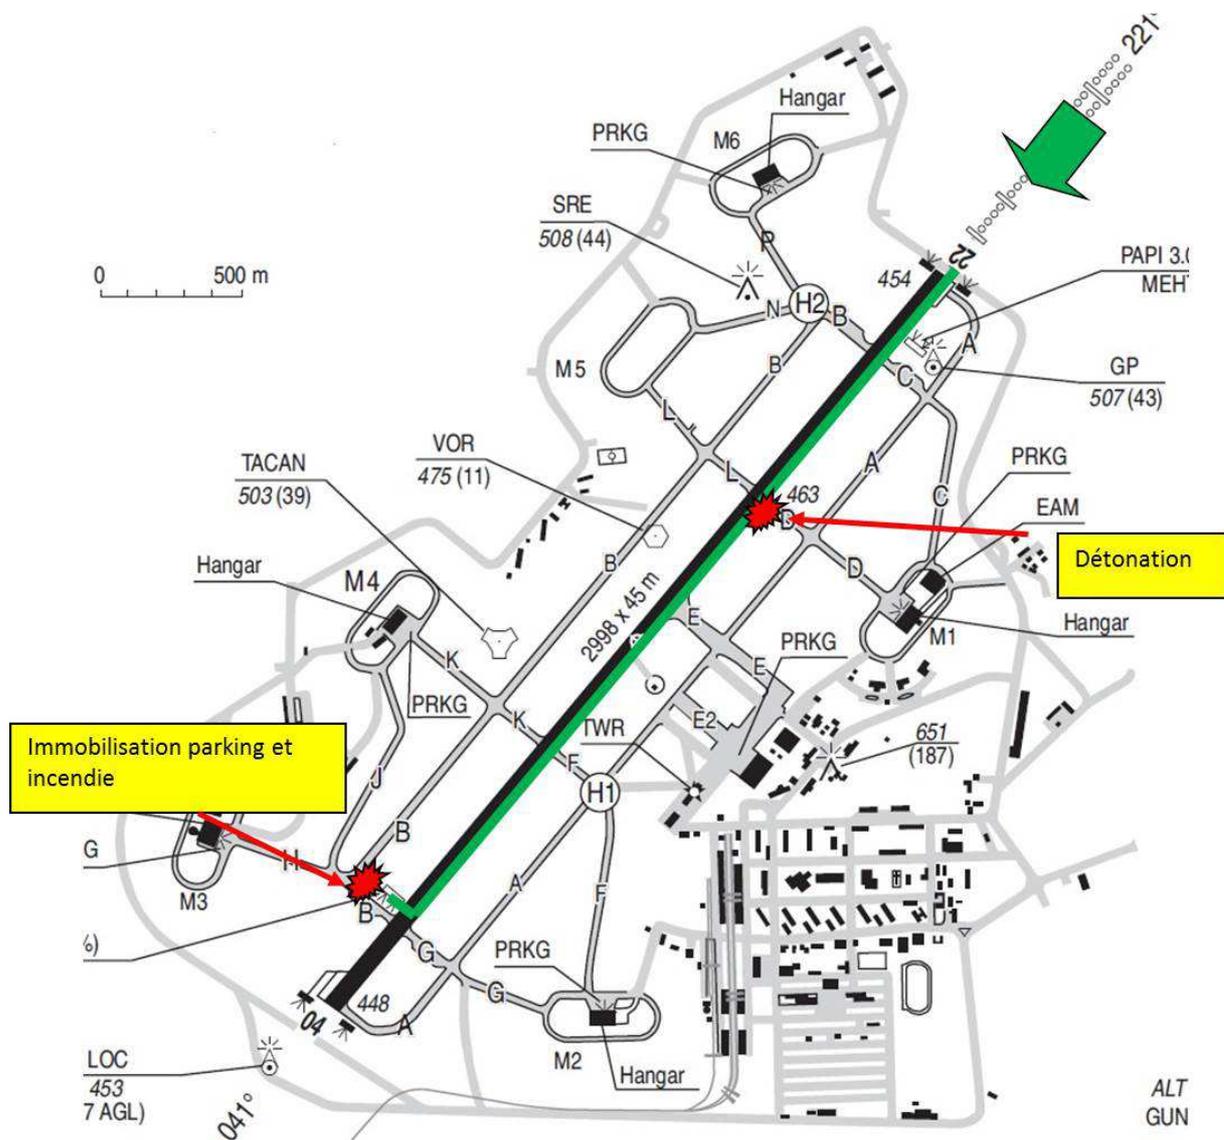
Reconstitution de la trajectoire avion

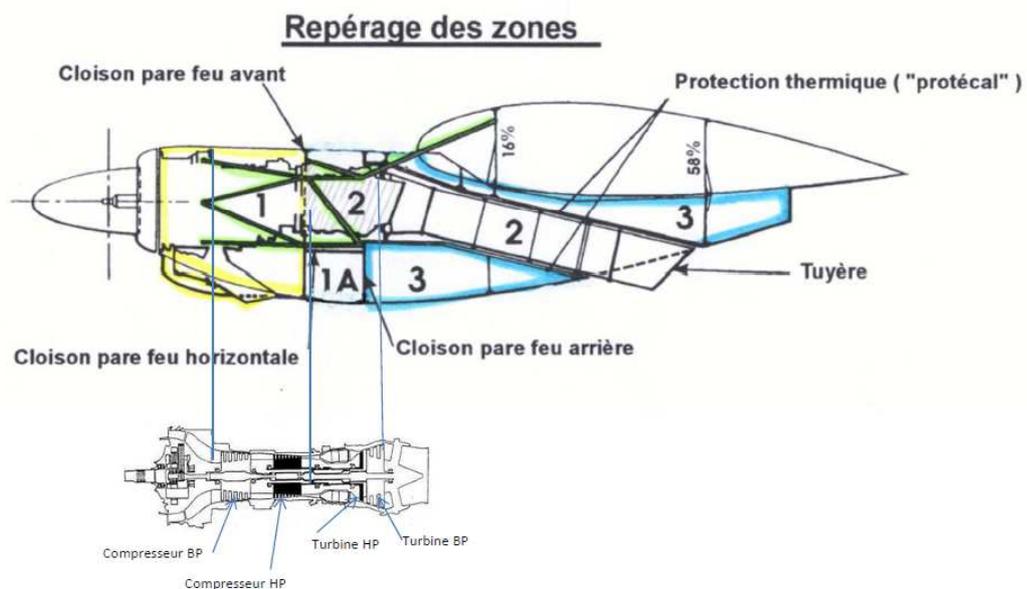
Extérieurement, les dégâts sont quasiment imperceptibles. Il n'existe pas de perforation visible.

Situation du GTP sur l'avion

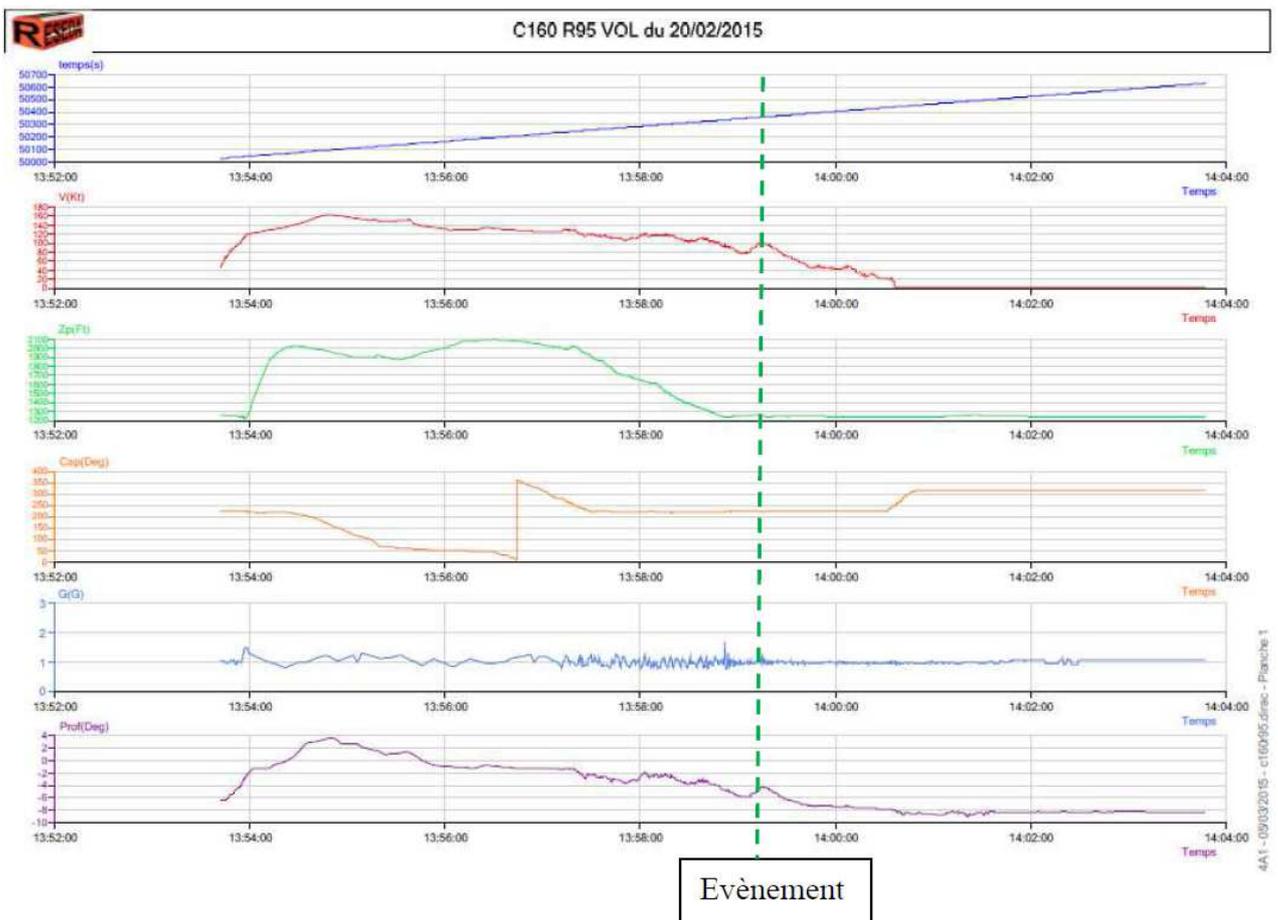
Le FDR fournit l'enregistrement de six paramètres et ne permet pas d'analyser le fonctionnement du GTP. Il permet uniquement de situer l'événement.

Extraction du CVR

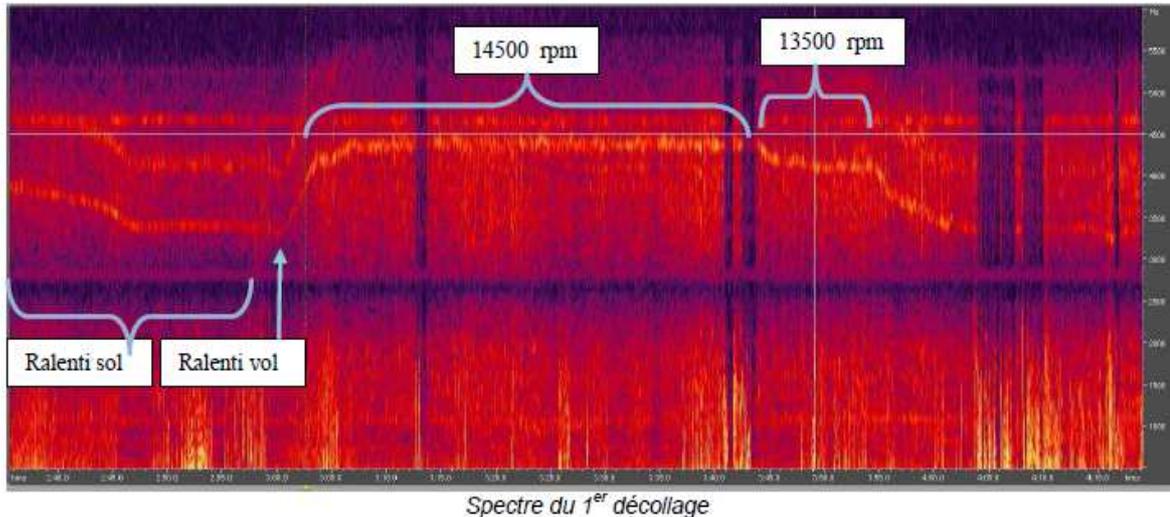
Analyse spectrale sonore du CVR lors du 1^{er} décollage

La comparaison du premier et du second décollage montre des régimes similaires en sollicitation. Au cours de la remise en puissance à 14 500 tr/min une forte détonation suivie d'un dévissage du moteur gauche est observée.
