RAPPORT

D'ENQUÊTE DE SÉCURITÉ

BEAD-air-T-2016-002-I

Type d'appareil AS 555 UN Fenec

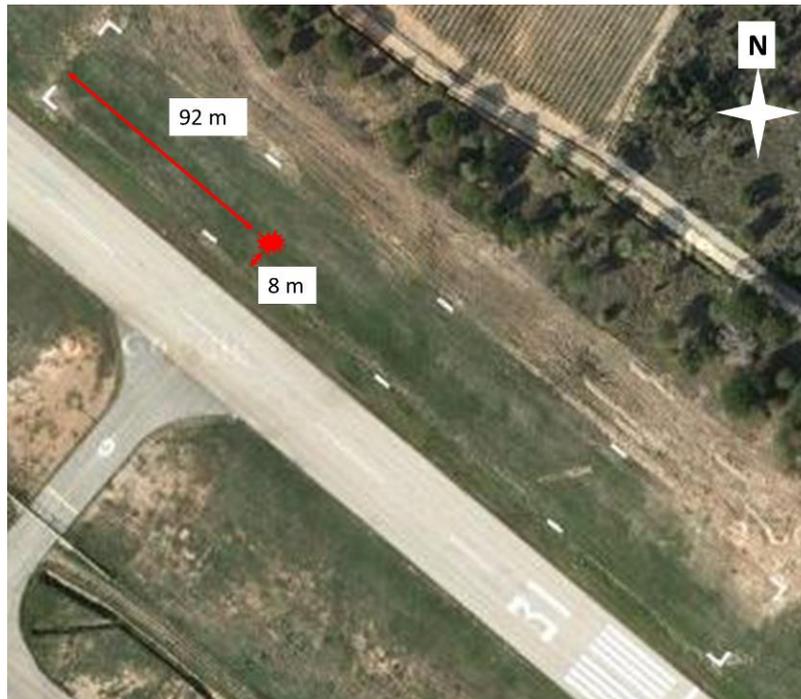
Localisation du point de poser

L'évènement s'est produit sur la bande « MONACO ». L'herbe est légèrement humide et le sol souple.
