RAPPORT D'ENQUÊTE DE SÉCURITÉ

BEAD-air-A-2014-012-I

Date de l'événement	23 juin 2014
Lieu	Lac de Monteynard-Avignonet (38)
Type d'appareil	Mirage F1 CR
Immatriculation	F-UICH N°645
Organisme	Armée de l'air
Unité	Escadron de reconnaissance 2/33 « Savoie »

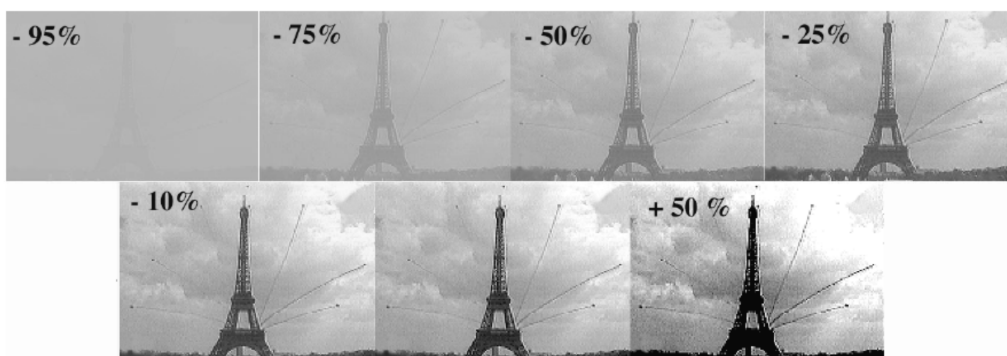
L'aéronef du leader évolue environ 30 à 50 mètres en dessous des pylônes électriques. A cette hauteur, le pylône situé sur la rive est ne peut pas être perçu par le pilote jusqu'à la sortie de son virage, car il est masqué en partie par un phénomène d'interposition par le relief (gorge), l'autre partie se superposant à un relief montagneux situé en arrière-plan. La ligne n'est pas balisée¹¹. Aucun dispositif ne permet d'améliorer la détectabilité du câble.

L'acuité visuelle décroît avec la diminution du contraste.

Illustration du lien entre l'acuité visuelle et le contraste
