RAPPORT

D'ENQUÊTE DE SÉCURITÉ

BEAD-air-A-2014-014-I

Type d'appareil Transall C160 R

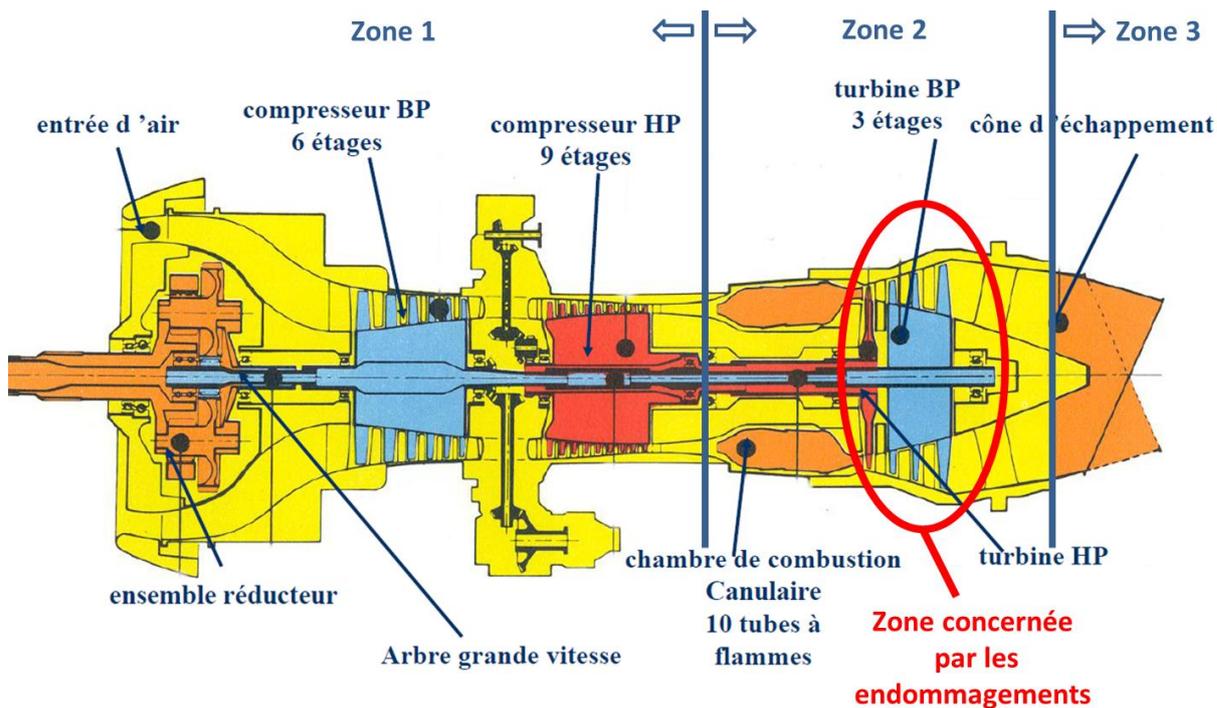
Ecorché du moteur Tyne 22

La partie ayant subi des dégâts lors de cet incident se situe en arrière de la chambre de combustion, au niveau des étages de la turbine BP.

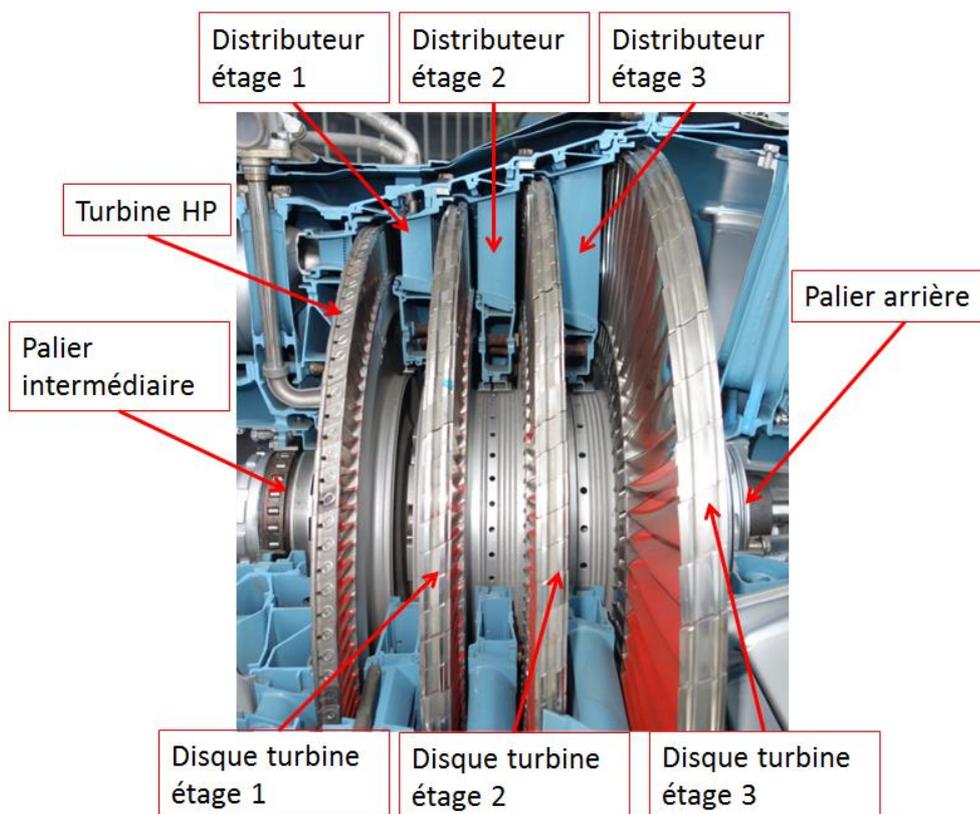
Eclaté du corps BP

L'ensemble turbine basse pression est composé de trois étages, situés directement en aval de la turbine HP.

Le deuxième étage du corps BP est le siège des dégradations les plus importantes liées au recul du distributeur et à la libération des aubes du disque de turbine.

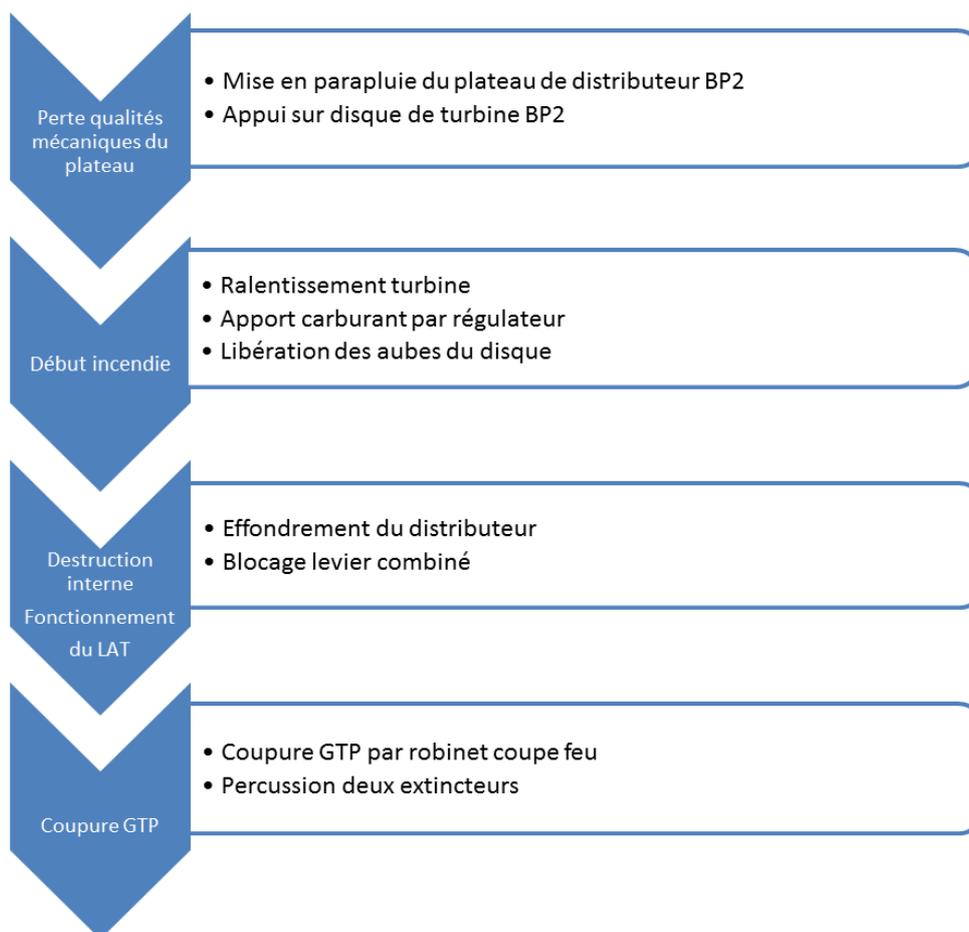
Scénario de l'événement

- Action de l'équipage sur le robinet coupe-feu qui provoque l'arrêt de l'alimentation en carburant et finalise la mise en drapeau.

La percussion des deux extincteurs du GTP1 est nécessaire pour maîtriser l'incendie.

La dégradation du plateau avant du distributeur BP2 est à l'origine de la destruction non contenue du GTP.

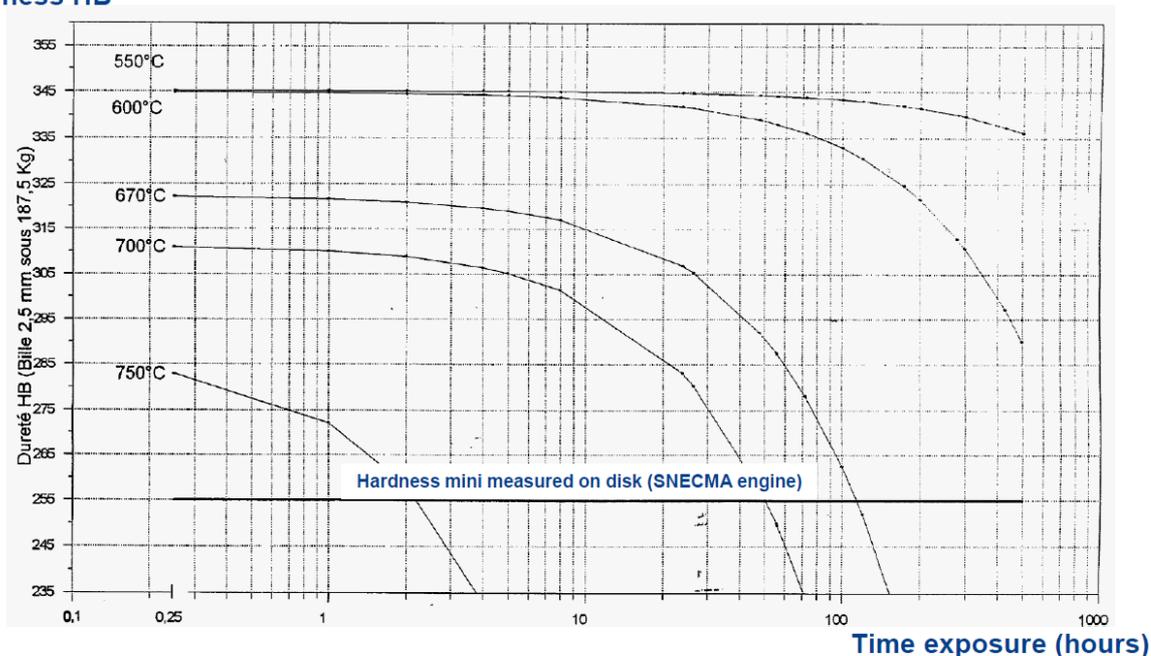
Evolution de la dureté en fonction du temps de maintien à différentes températures

La figure ci-dessous donnée à titre d'exemple met en évidence la diminution de dureté en fonction de la température et du temps d'exposition.

Il est probable que l'obstruction partielle du circuit de refroidissement du corps BP2 ait contribué à son exposition prolongée à une température de fonctionnement plus élevée que prévu. Cela a pu favoriser la dégradation prématurée des qualités mécaniques de ce plateau.
