# BEAD-air

## D'ENQUÊTE DE SÉCURITÉ

### BEAD-air-A-2014-021-I

**Type d'appareil** AS 555 AN Fennec n°5400

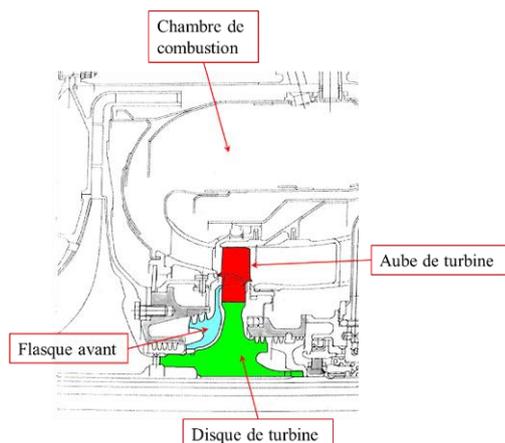
Situation des aubes de la turbine générateur de gaz

L'expertise indique que les aubes de la turbine générateur de gaz sont détruites au-dessus de la demi-hauteur de veine. Ce type d'endommagement s'observe usuellement lorsqu'une turbine en rotation est soumise à une température très largement supérieure à la température de fonctionnement. Les aubes présentent des traces de fusion.

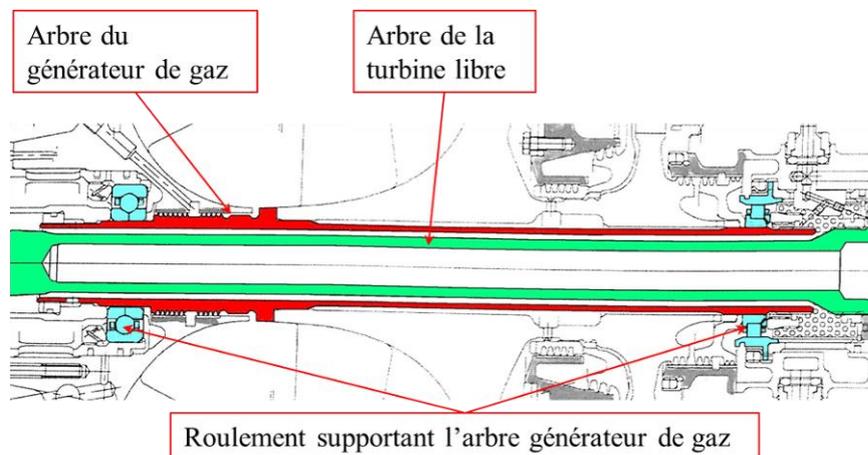
Situation des arbres du générateur de gaz et de la turbine libre

Des traces de frottement en rotation, associées à des transferts de matière sont présents sur l'arbre de turbine libre. L'expertise révèle que ces endommagements sont intervenus entre la surface intérieure de l'arbre du générateur de gaz et la surface extérieure de l'arbre de la turbine libre.

**La rupture de l'arbre de la turbine libre est intervenue alors que le générateur de gaz était arrêté.**

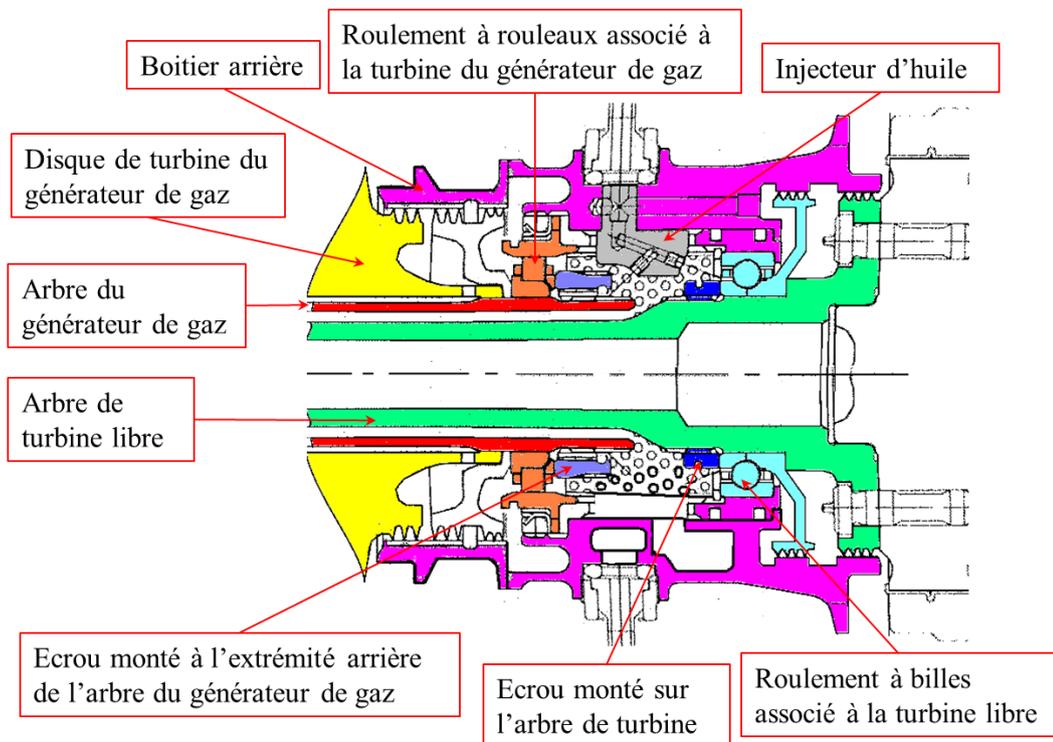
Situation des roulements arrière

L'expertise révèle, sur les deux roulements arrière l'absence d'huile et des billes ou rouleaux de ces derniers. Les billes du roulement de la turbine libre ont fondu et sont étalées sur la cage extérieure.

L'événement est dû à la destruction du roulement à billes de la turbine libre. Le recul de cette dernière provoque une fuite d'huile qui, en stagnant en partie basse puis en s'évaporant est à l'origine d'un feu.

L'état de destruction du roulement à billes de la turbine libre ne permet pas de déterminer la cause précise ayant amorcé son endommagement.

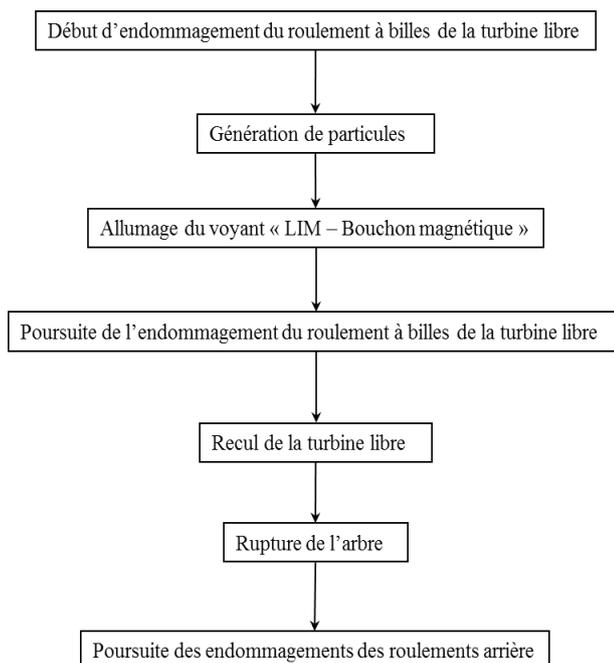
Scénario possible d'endommagement

A partir des résultats des expertises évoqués précédemment, il est possible de définir le scénario d'endommagement du turbomoteur droit suivant :

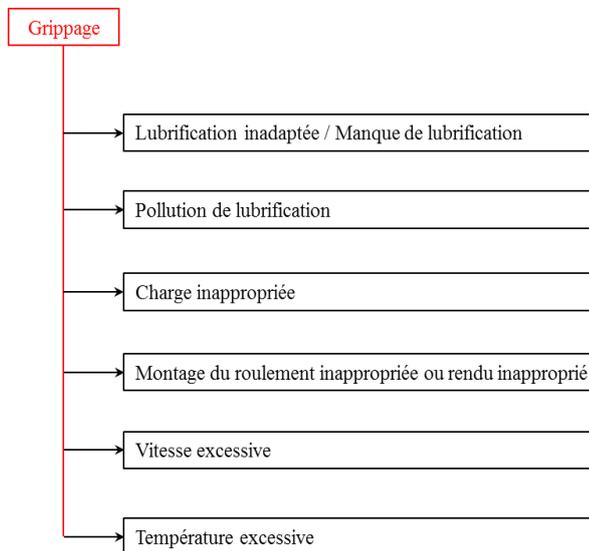
Causes pouvant être à l'origine de l'endommagement du roulement à billes

L'endommagement initial du roulement à billes de la turbine libre est un grippage qui peut avoir plusieurs origines.

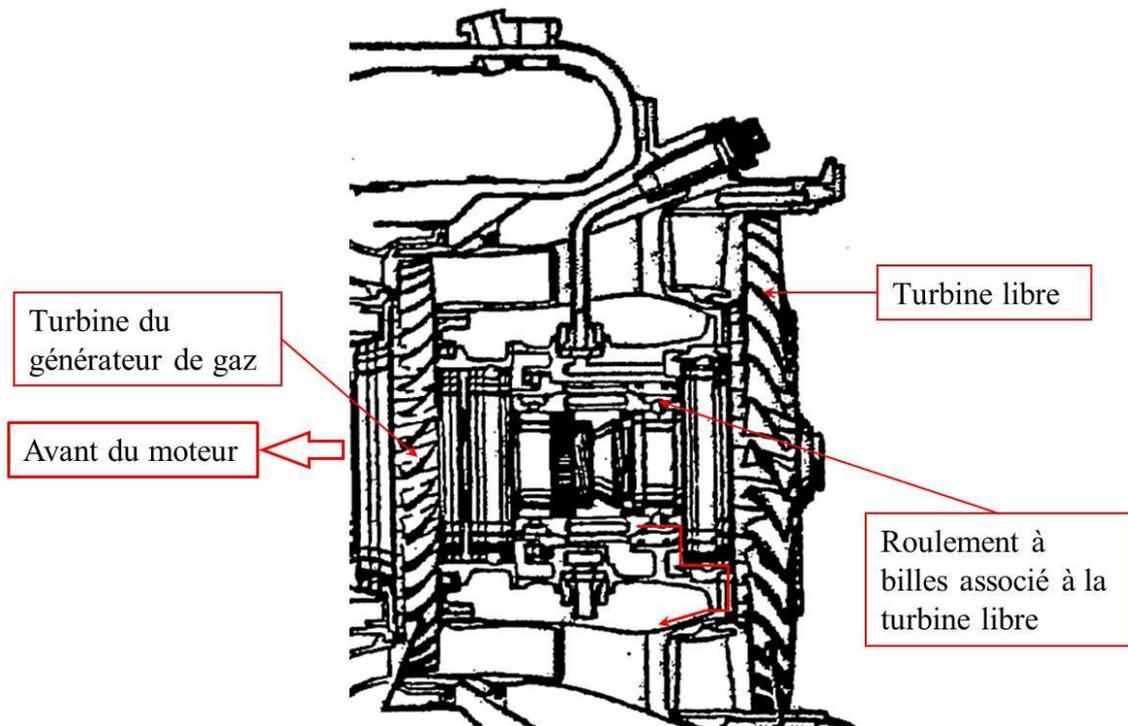
Représentation schématique possible de la fuite d'huile

Étape 1 : le recul de la turbine libre provoque un endommagement du joint labyrinthe arrière. Cela permet une fuite d'huile, notamment en point bas.

Étape 2 : une partie de cette huile s'accumule en point bas entre le boîtier roulement arrière et le carter distribution de la turbine libre.

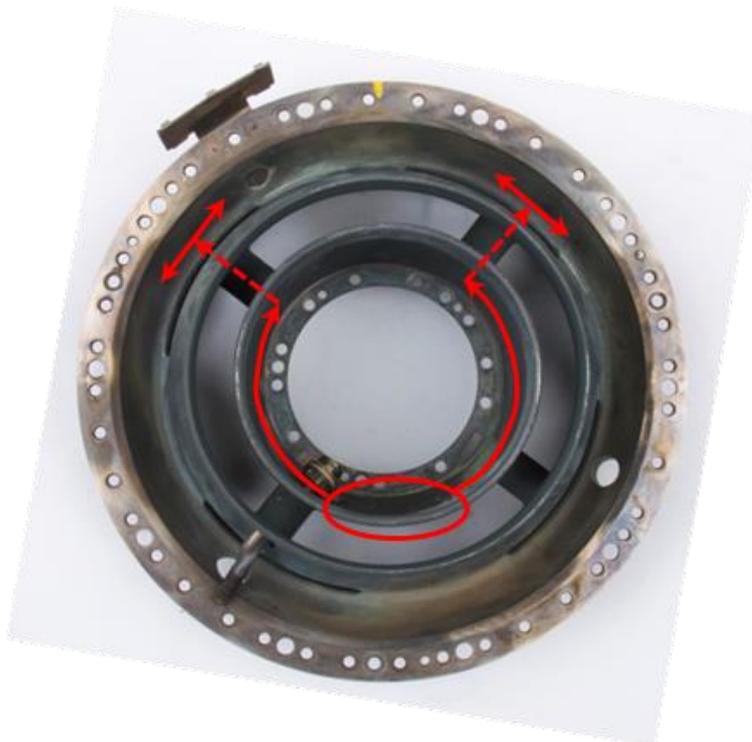
Schéma de l'évaporation de l'huile (vue depuis l'avant du moteur)

Étape 3 : cette stagnation dans le carter permet d'atteindre la température d'évaporation de l'huile (205°C).

Étape 4 : des vapeurs d'huile s'infiltrent par les orifices de passage du thermocouple. Elles prennent feu par auto-inflammation au contact de l'air et des parois du carter de chambre de combustion.

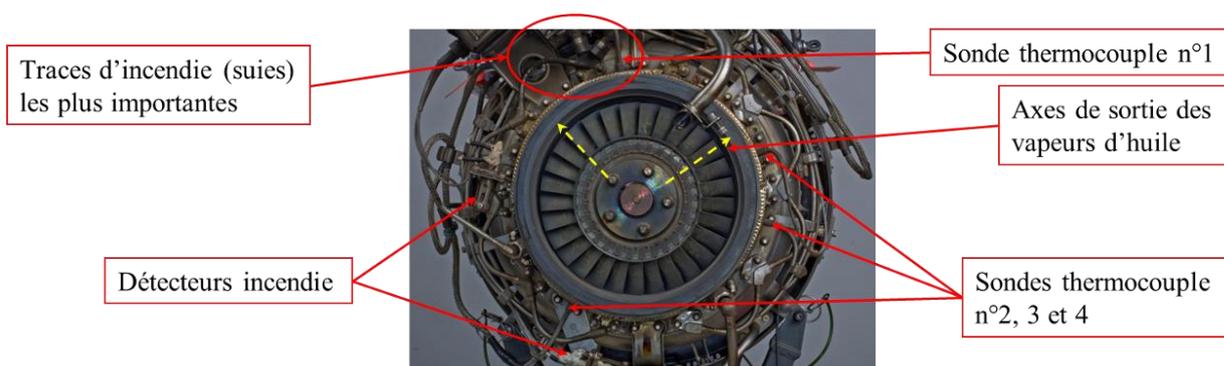
Implantation des détecteurs d'incendie (vue de l'arrière) avec schématisation des axes de sortie des vapeurs d'huile

**Il est probable que l'incendie soit la conséquence de l'auto-inflammation des vapeurs d'huile au niveau du thermocouple n°1.  
L'incendie n'a pas été détecté compte tenu de sa localisation par rapport aux détecteurs.**
