RAPPORT D'ENQUÊTE DE SÉCURITÉ

BEAD-air-S-2014-022-I

Date de l'évènement	14 novembre 2014
Lieu	2 km au large de Carry-le-Rouet (13)
Type d'appareil	EC 145
Immatriculation	F-ZBPN - n° 9023
Organisme	Sécurité civile
Unité	Base hélicoptère sécurité civile de Marignane

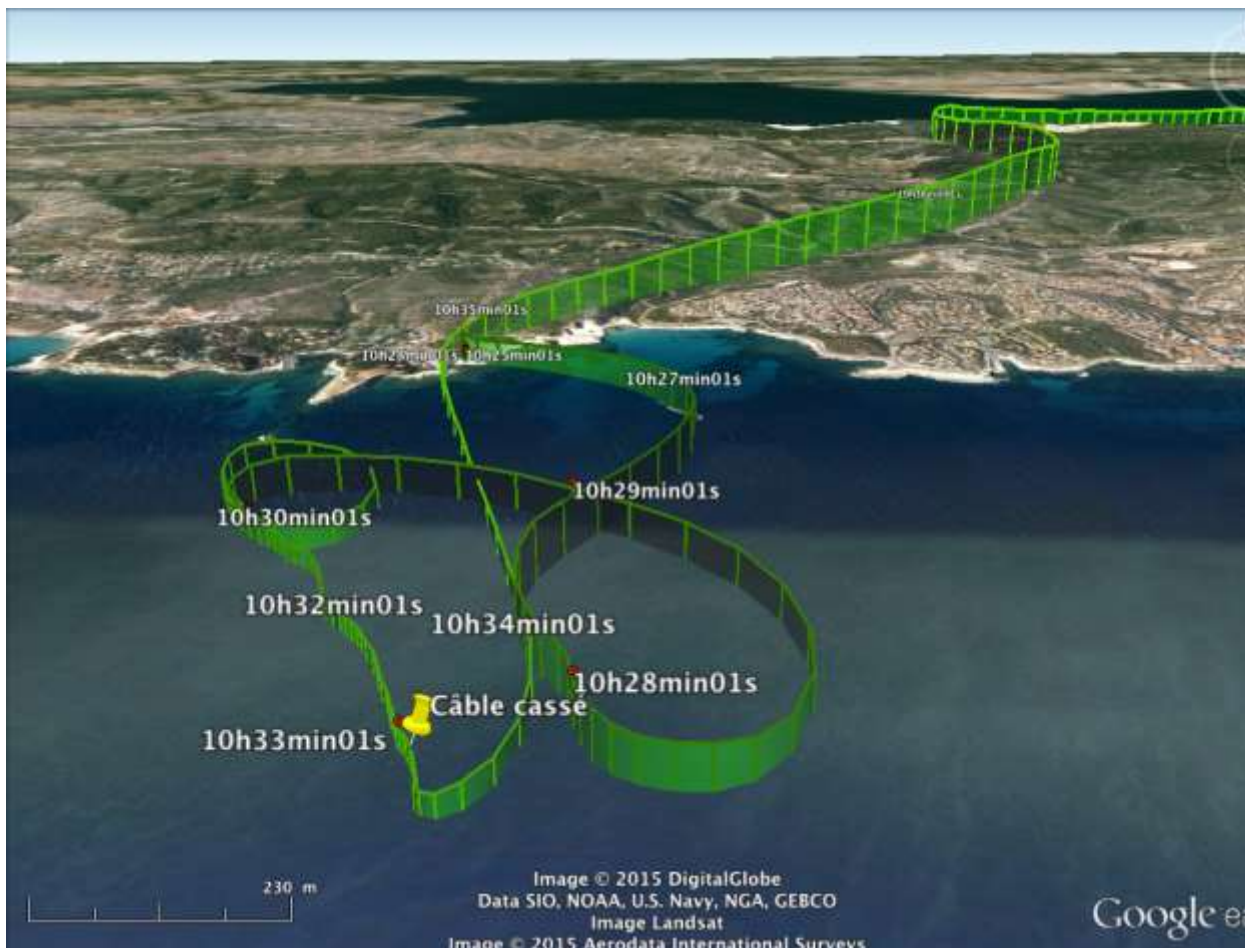
Reconstitution de la trajectoire de l'EC 145 effectuée à partir des enregistrements du CVFDR¹

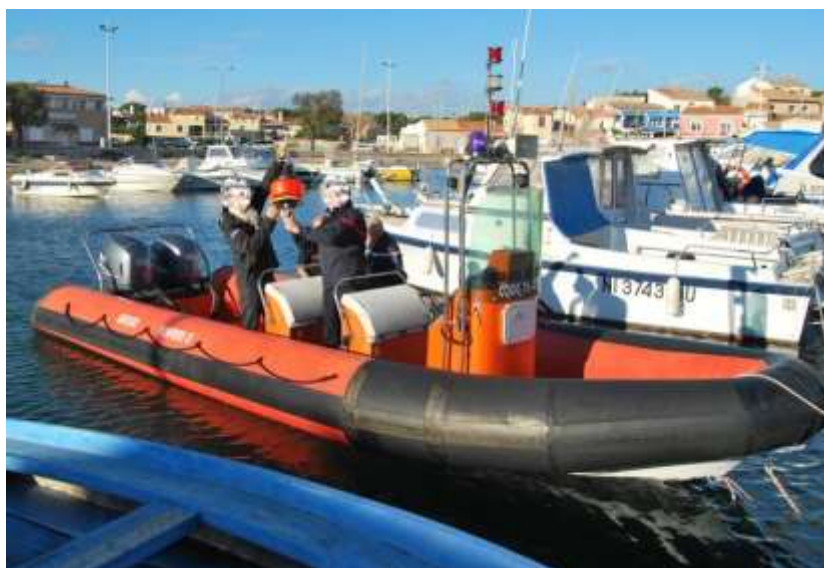
Présence d'une abrasion provoquée par le câble sur l'embarcation des pompiers du SDIS 13.

Vue d'ensemble du bateau semi-rigide

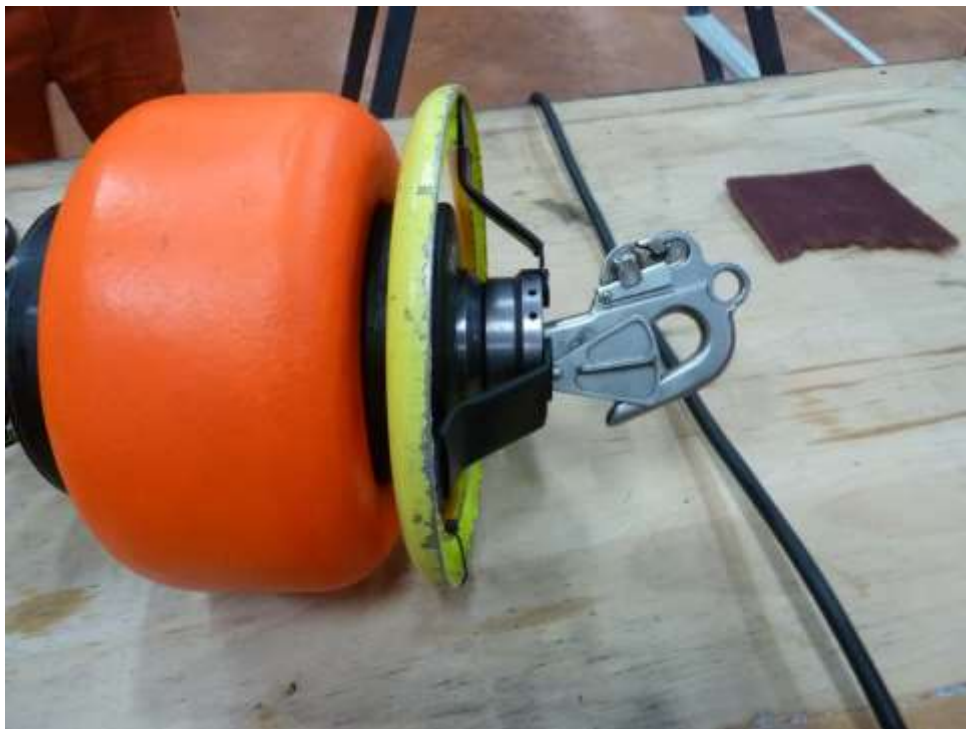
Vue d'ensemble du crochet avec sa flottabilité

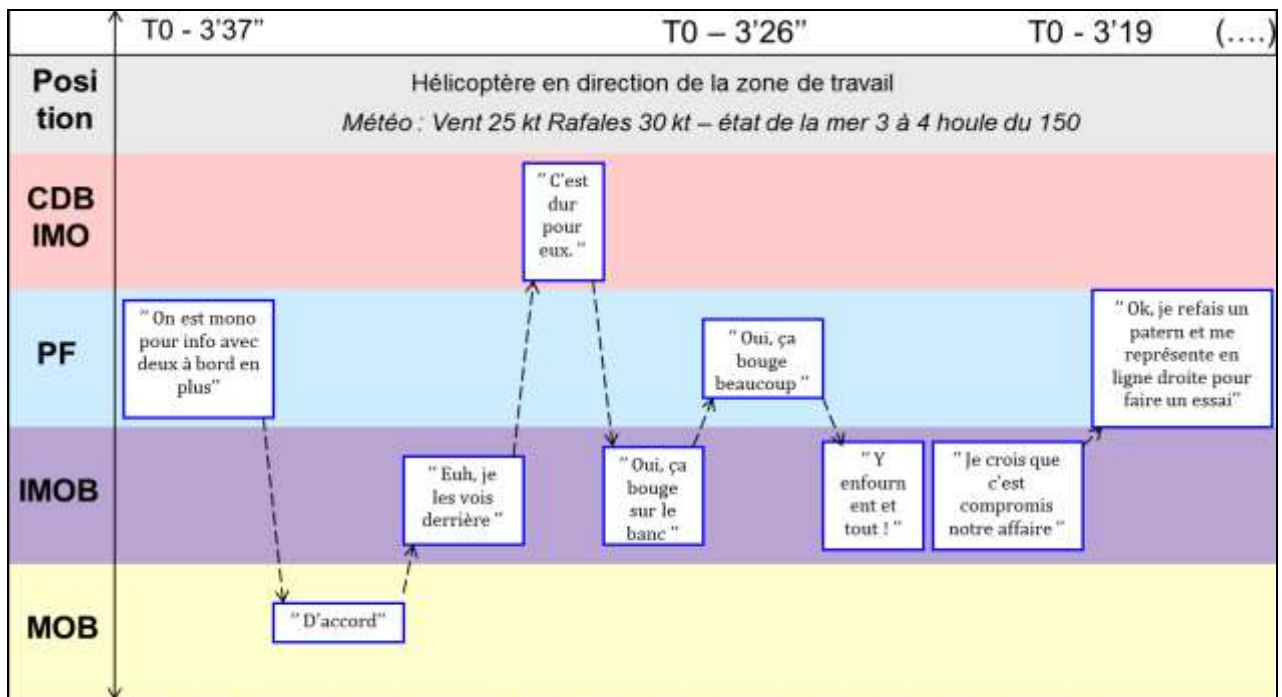
STEP séquence 1/6

De 3'13'' à 1'23'' le pilote de l'hélicoptère réalise un 360 pour laisser le temps au bateau semi-rigide de rejoindre la zone convenue. Le bateau conserve le 150, l'équipage effectue un rapide briefing treuillage et convient de treuiller à 40 ft face au vent. Après accord du PF, le MOB réalise l'ouverture de la porte latérale et débute la procédure de treuillage.

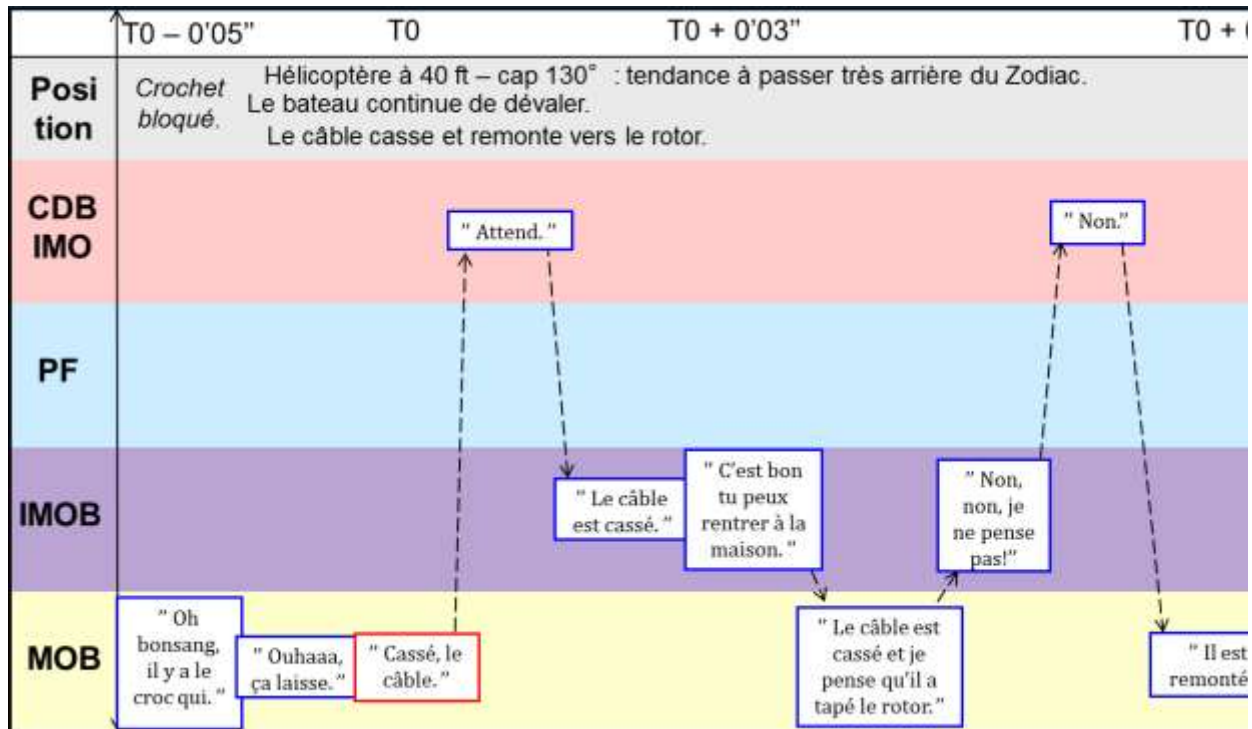
STEP séquence 6/6

Par la suite, l'équipage conclut que le câble en réaction à sa rupture est remonté violemment et a touché le rotor principal. Le pilote ne constate aucune vibration ou modification du pilotage de l'aéronef. L'équipage convient d'un retour direct sur le terrain de Marignane.
