BEAD-air

RAPPORT

D'ENQUÊTE DE SÉCURITÉ

BEAD-air A-2014-024-A

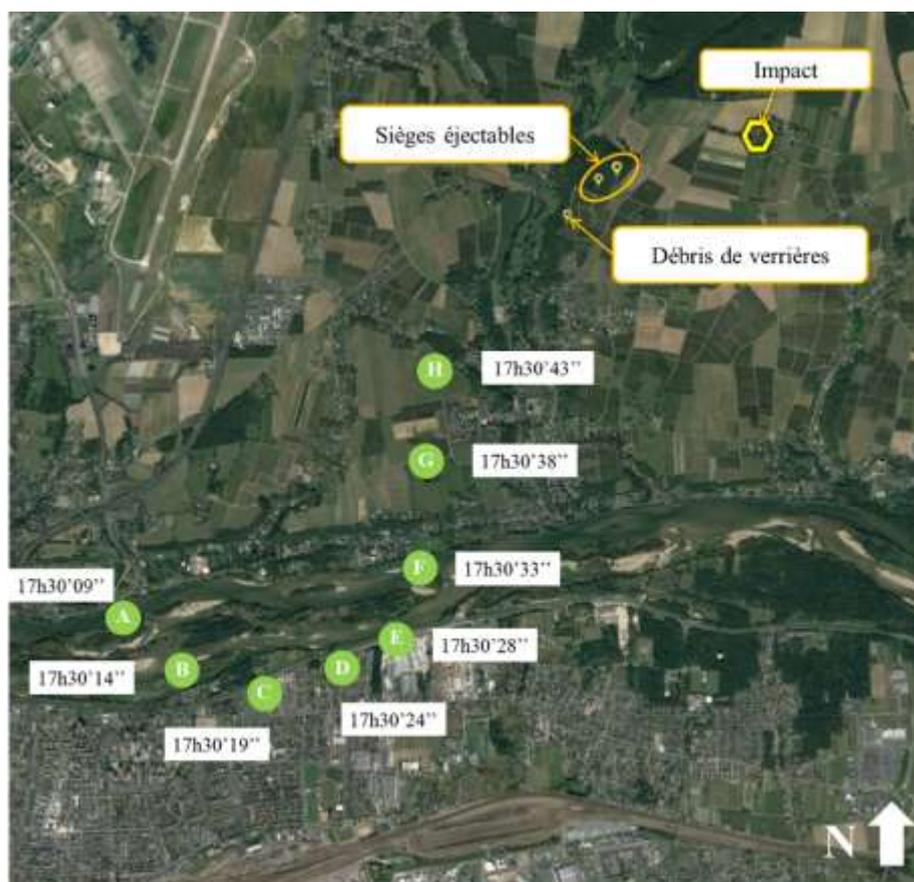
Figure 1 : Positions radar de l'avion

Après l'éjection, l'avion dévie de sa trajectoire initiale vers la droite et impacte finalement des bâtiments au lieu-dit « La Bellangerie ».

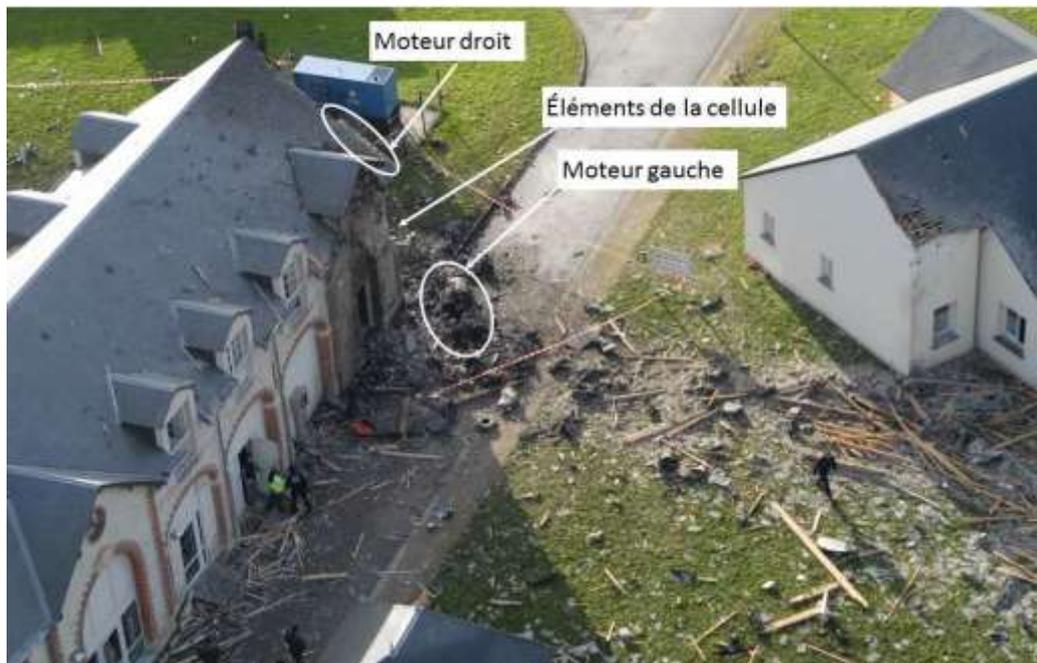
Figure 5 : Position des éléments de l'avion sur le site de l'accident

L'avion se disloque à l'impact, les réacteurs se séparent de la cellule. Un incendie se déclare. Le fuselage est détruit.

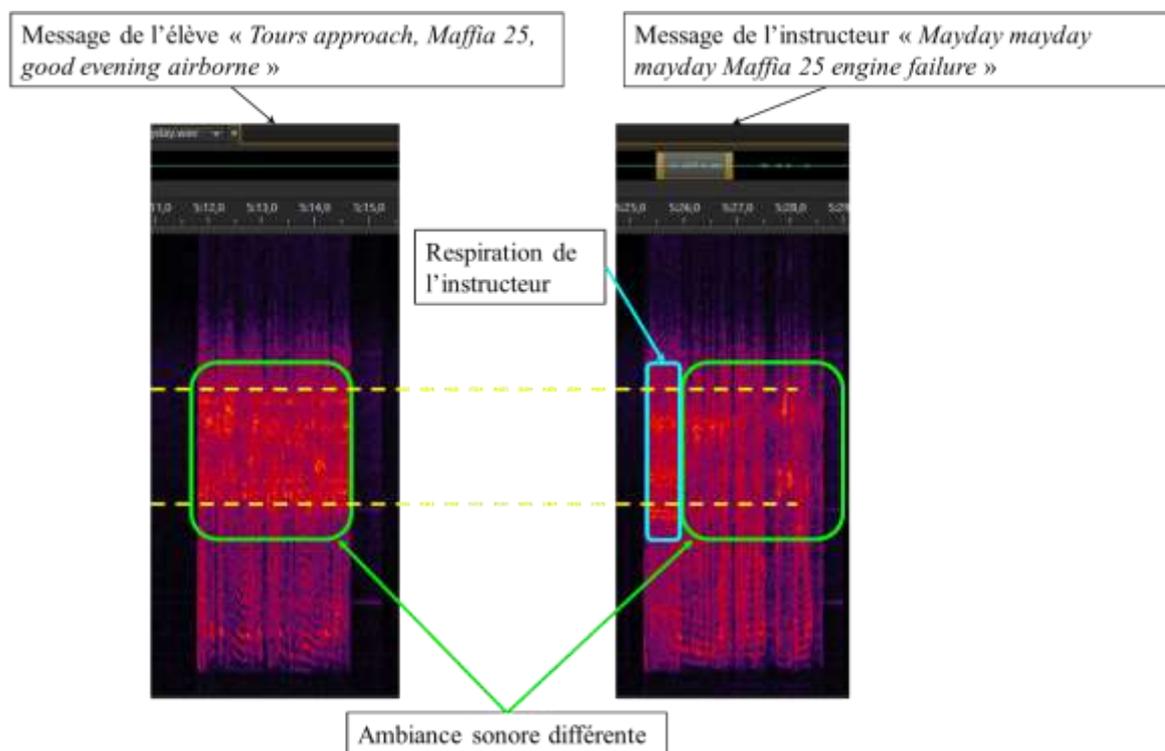
Figure 24 : Comparaison des spectres

L'analyse montre que les spectres des messages « *Tours approach, Maffia 25, good evening airborne* » et « *Mayday Mayday Mayday Maffia 25 engine failure* » sont sensiblement différents. Alors que le spectre du 1^{er} message indique une ambiance sonore importante autour de 2 300 Hz, celui du 2^{ème} message laisse apparaître deux phases distinctes :

- la première partie du second message correspond à la respiration de l'instructeur ;
- la seconde partie correspond à un fonctionnement des deux moteurs à un régime inférieur à environ 80% (cf. annexe 5).

Au moment du message de détresse, le spectre sonore correspond à un fonctionnement des deux réacteurs inférieurs à 80% et ce régime ne permet pas le maintien du vol en palier au-delà de quelques secondes.

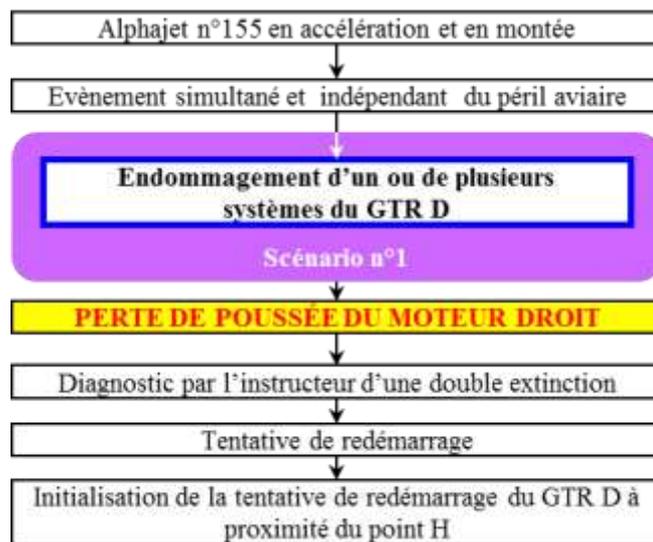
Figure 32 : 1^{er} scénario envisagé de la perte de poussée du réacteur droit

La perte de poussée du réacteur droit serait la conséquence d'un événement simultané mais strictement indépendant de l'ingestion aviaire subie par le GTR gauche.

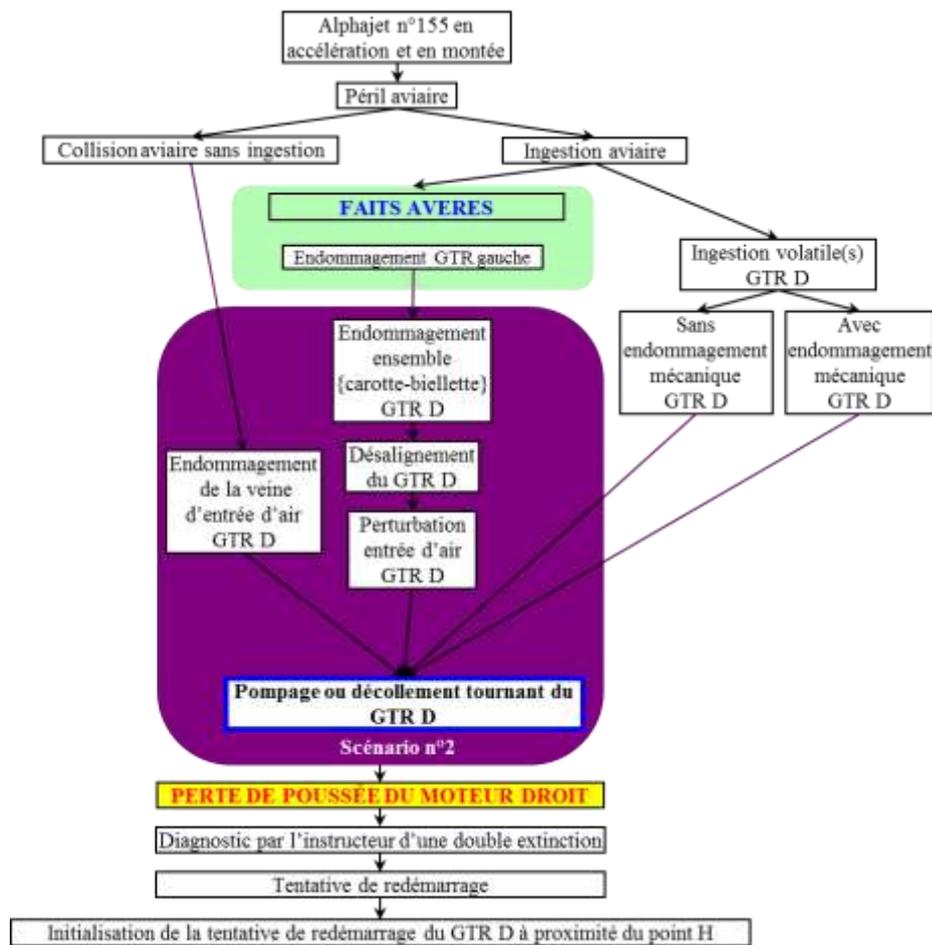
Figure 33 : 2^{ème} scénario envisagé de la perte de poussée du réacteur droit

La perte de poussée du réacteur droit serait la conséquence d'un décollement tournant⁴¹ ou d'un pompage du GTR droit qui aurait fait suite :

- soit à une perturbation de l'entrée d'air du GTR droit, provoquée par un désalignement du GTR droit. Il serait la conséquence d'une dégradation de l'ensemble {tourillon de poussée / biellette} (cf. annexe 8) occasionnée par les vibrations engendrées par l'endommagement du GTR gauche. Les dégradations subies par le GTR gauche (ruptures d'aubes, déplacement du corps HP, etc.) ont généré d'importantes vibrations. Celles-ci se seraient propagées à la cellule par l'intermédiaire du tourillon de poussée et auraient endommagé l'ensemble {tourillon de poussée / biellette} ;
- soit à un endommagement de la veine d'entrée d'air résultant de la collision d'un ou de plusieurs oiseaux ;
- soit à une ingestion aviaire par le GTR droit, ayant provoqué ou non des endommagements de celui-ci.

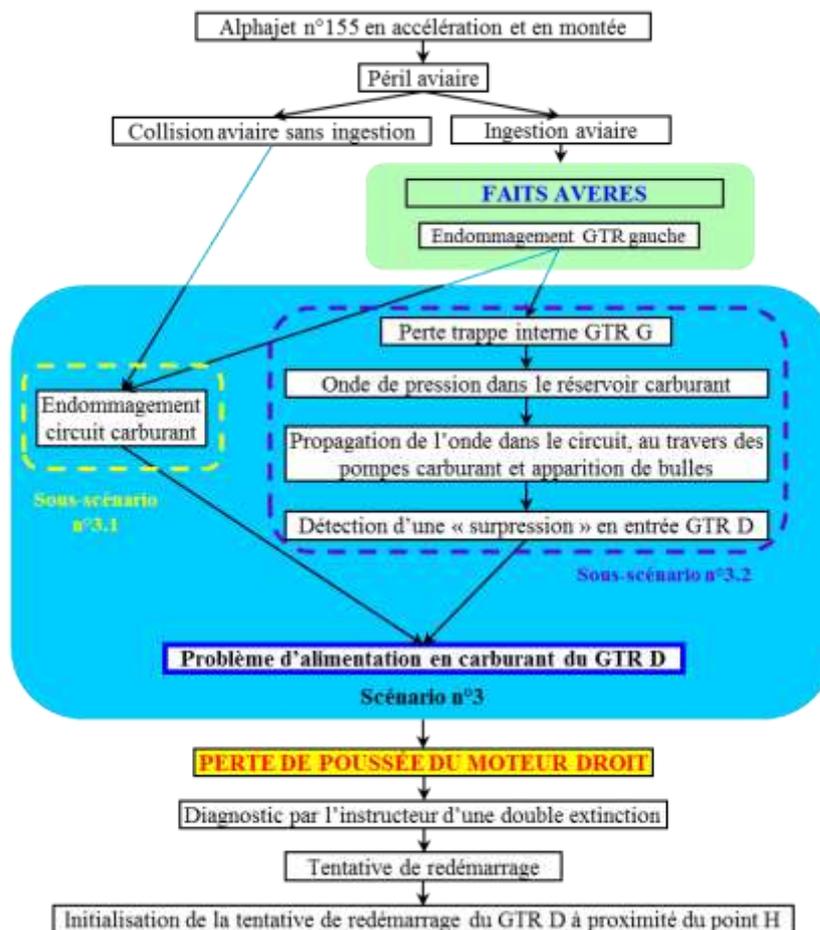
Figure 34 : 3^{ème} scénario envisagé de la perte de poussée du réacteur droit

- ou suite aux vibrations engendrées par l'endommagement du GTR gauche (ruptures d'aubes, déplacement du corps HP, etc.). Celles-ci se seraient propagées à la cellule par l'intermédiaire du tourillon de poussée (cf. annexe 8) et auraient endommagé le circuit carburant de l'appareil ;

- soit à une augmentation importante et ponctuelle de la pression de carburant (également appelé « coup de bélier ») qui aurait perturbé le fonctionnement du réacteur droit sans que la régulation ne parvienne à la compenser (sous-scénario 3.2). Cette augmentation de pression serait la conséquence d'un impact dans le réservoir central arrière (situé entre les 2 moteurs) d'un ou plusieurs débris à haute énergie libéré(s) par le moteur gauche. L'onde de pression ainsi formée se serait propagée jusqu'au moteur droit via les canalisations carburant provoquant *in fine* l'extinction du GTR droit.

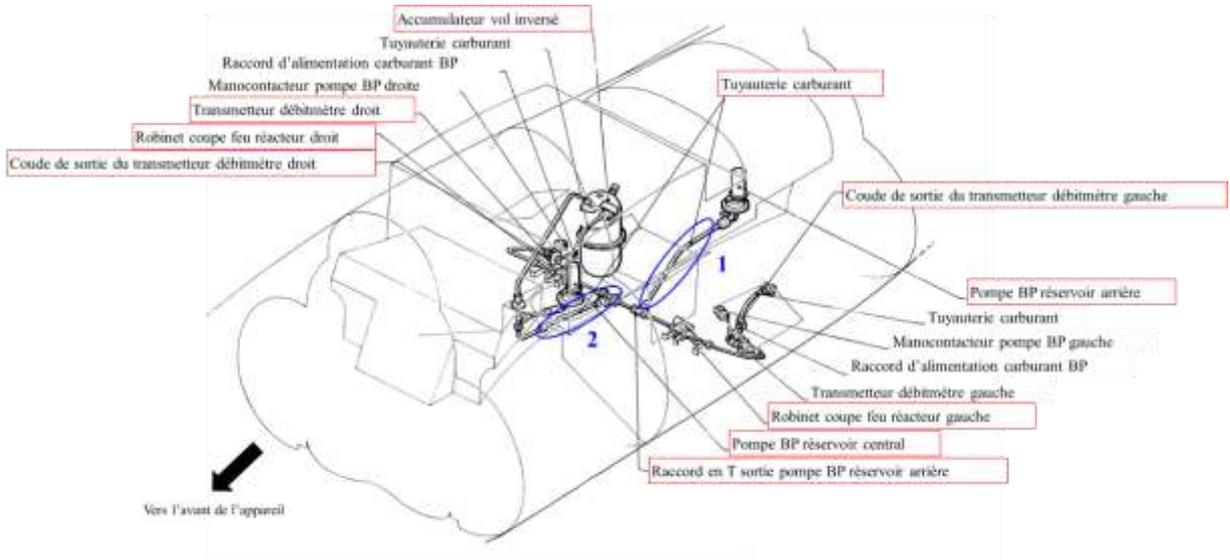
Figure 35 : Position des éléments expertisés du circuit carburant de l'Alphajet

L'intégralité du circuit carburant de l'appareil n'a pas été retrouvée. L'hypothèse d'un endommagement de celui-ci est ainsi envisageable.

En effet, l'analyse de l'ensemble du circuit carburant de l'appareil n'a pas été possible. Le schéma ci-dessous indique les éléments expertisés (encadrés en rouge). Une tuyauterie carburant a été retrouvée sans qu'il soit possible de déterminer s'il s'agit de l'élément 1 ou 2.

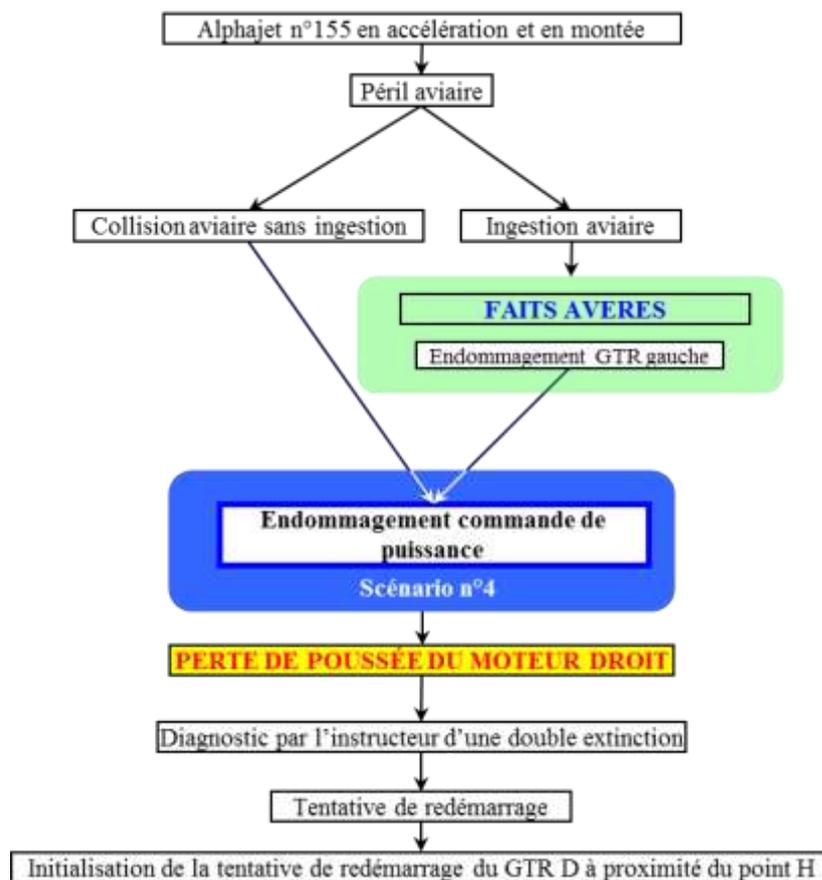
Figure 37 : 4^{ème} scénario envisagé de la perte de poussée du réacteur droit

La perte de poussée du réacteur droit aurait pu être la conséquence d'un endommagement générant la rupture ou le blocage de la commande de puissance⁴⁵. Cela aurait pu survenir :

- suite à la collision d'au moins un oiseau avec la cellule de l'appareil ;
- ou suite aux vibrations engendrées par l'endommagement du GTR gauche. Les dégradations subies par le GTR gauche (ruptures d'aubes, déplacement du corps HP, etc.) ont provoqué d'importantes vibrations. Celles-ci se seraient propagées à la cellule par l'intermédiaire du tourillon de poussée et auraient endommagé la commande de puissance.

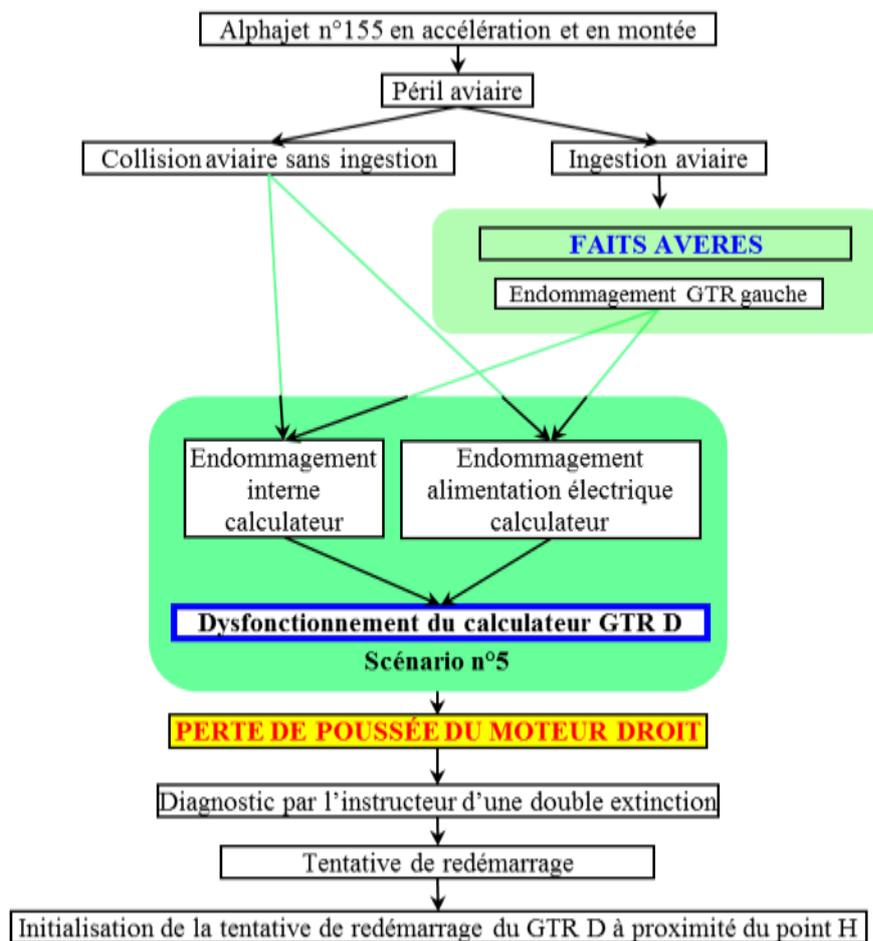
Figure 38 : 5^{ème} scénario envisagé de la perte de poussée du réacteur droit

La perte de poussée du réacteur droit serait la conséquence d'un dysfonctionnement du calculateur du réacteur droit en raison de dégâts consécutifs à une collision aviaire ou aux vibrations engendrées par l'endommagement du GTR gauche. Les dégradations subies par le GTR gauche (ruptures d'aubes, déplacement du corps HP, etc.) ont provoqué d'importantes vibrations. Celles-ci se seraient propagées à la cellule par l'intermédiaire du tourillon de poussée et auraient provoqué :

- soit un endommagement interne du calculateur ;
- soit un endommagement de l'alimentation électrique du calculateur.

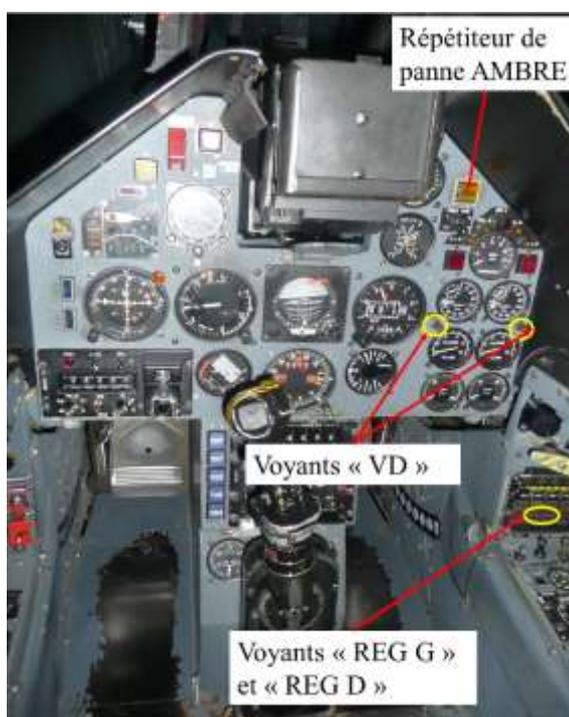
Figure 39 : Planche de bord avant

Or l'allumage des voyants « REG » est couplé à l'allumage des répéteurs de panne « AMBRE ». L'équipage rapporte ne pas avoir perçu l'allumage de ces voyants alors que la procédure de redémarrage comporte la vérification de ce voyant. L'expertise des ampoules d'un des deux répéteurs de panne « AMBRE » montre que celui-ci était allumé au moment de l'impact. Néanmoins, il n'est pas possible de relier l'allumage de ce voyant à une éventuelle panne « REG » car la mise sur « STOP » des manettes des gaz au moment de la tentative de redémarrage provoque l'allumage du répéteur de panne « AMBRE ».

Toutefois, dans l'hypothèse d'un dysfonctionnement du calculateur droit lié aux dégradations du moteur gauche, les voyants « REG » et répéteur de panne « AMBRE » se seraient allumés dès les premiers instants et auraient été ainsi les premières alarmes visibles. Celles-ci sont disponibles en place avant et en place arrière. Il est donc très peu probable que le déclenchement de ces alarmes n'ait pas été perçu par l'équipage.

Par ailleurs, l'équipage ne fournit pas d'information sur l'allumage des voyants VD et leur expertise n'a pas permis de déterminer leur état avant l'impact.

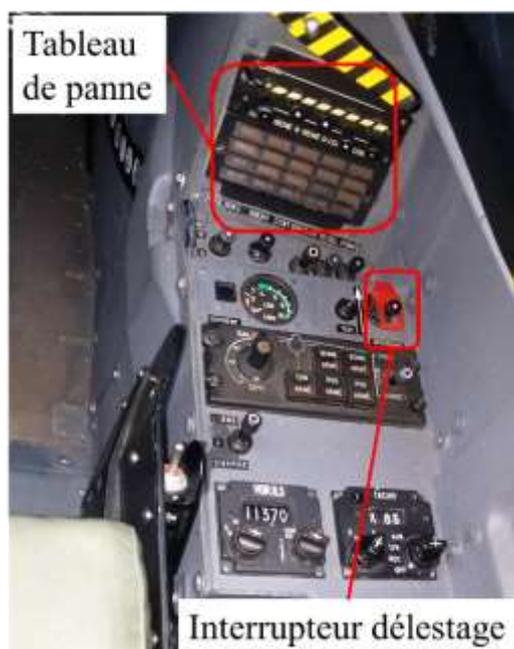
Figure 40 : Visualisation de la position de l'interrupteur de délestage

Un problème électrique est à considérer comme un évènement simultané et indépendant. A ce titre, il n'est pas retenu (cf. §2.4.1.1). Par ailleurs, l'interrupteur de délestage est uniquement accessible depuis la place avant, dans la partie droite du cockpit. Une action involontaire par l'élève pilote sur l'interrupteur de délestage est hautement improbable car à ce moment précis et crucial sa main droite tient le manche.

En revanche, la baisse de luminosité perçue par l'élève pilote peut s'expliquer techniquement par la mise sur « STOP » des manettes des gaz.

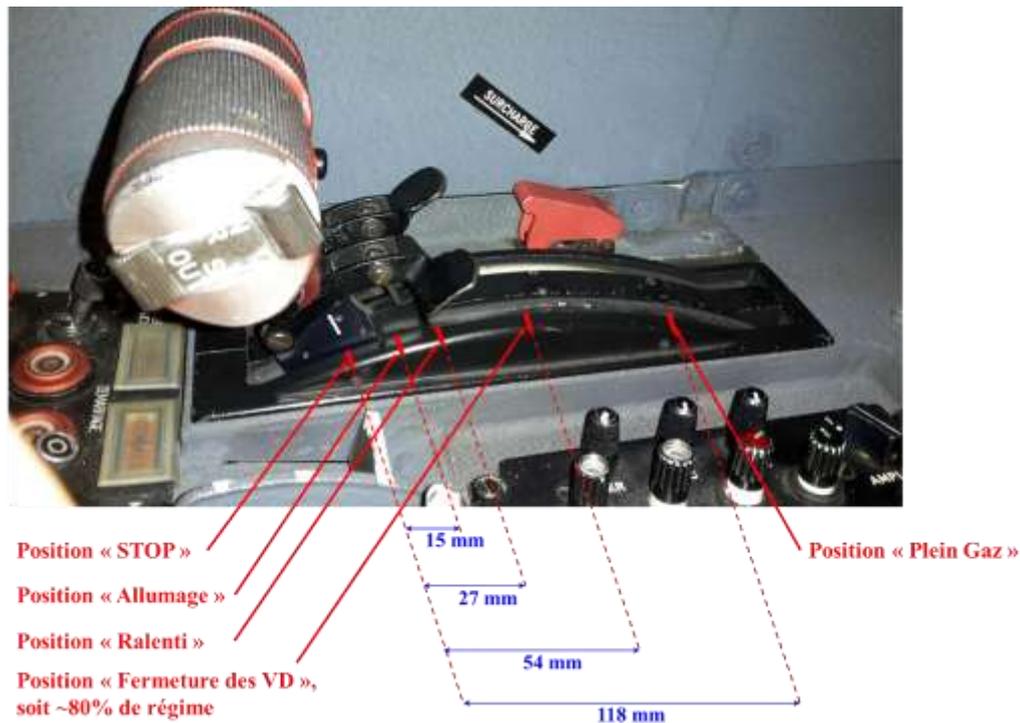
Figure 42 : Course de la manette des gaz de l'Alphajet

Un opérateur expérimenté sur Alphajet est capable de déterminer la position des manettes des gaz à partir de la position relative de son avant-bras par rapport à sa cuisse gauche. Ainsi, une position des manettes des gaz conduisant à un régime inférieur à 80% est normalement aisément perceptible par un opérateur expert compte tenu du positionnement relatif et de l'amplitude du débattement (un régime inférieur à 80% conduit à une course comprise entre 0 et 5,4 cm pour une course maximale de 11,8 cm, soit 6,4 cm en arrière de la position « plein gaz », ce qui correspond à la moitié de la course totale).

La non détection par un instructeur expérimenté d'une position erronée de la manette des gaz (inférieure à un régime correspondant à 80%) apparaît improbable.

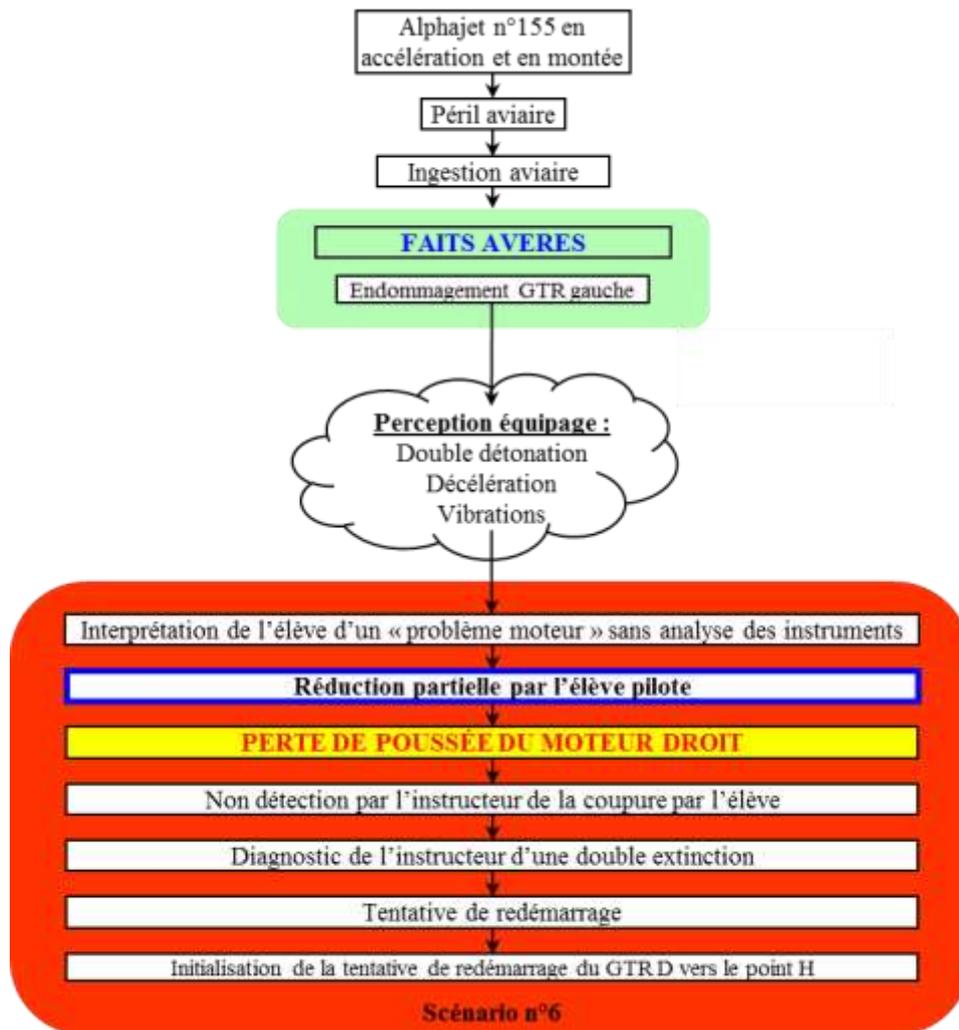
Figure 43 : 6^{ème} scénario envisagé de la perte de poussée du réacteur droit

La perte de poussée du réacteur droit serait la conséquence d'un déplacement par l'élève des manettes des gaz vers l'arrière⁵¹ à une position correspondant à un régime inférieur à 80%. L'instructeur reprendrait alors les commandes sans détecter l'écart de position de la manette. Il interpréterait la diminution notable du régime, et donc de poussée, induite par cet écart, comme un dysfonctionnement du GTR droit. Cela le conduirait à diagnostiquer une perte de poussée sur les deux réacteurs.

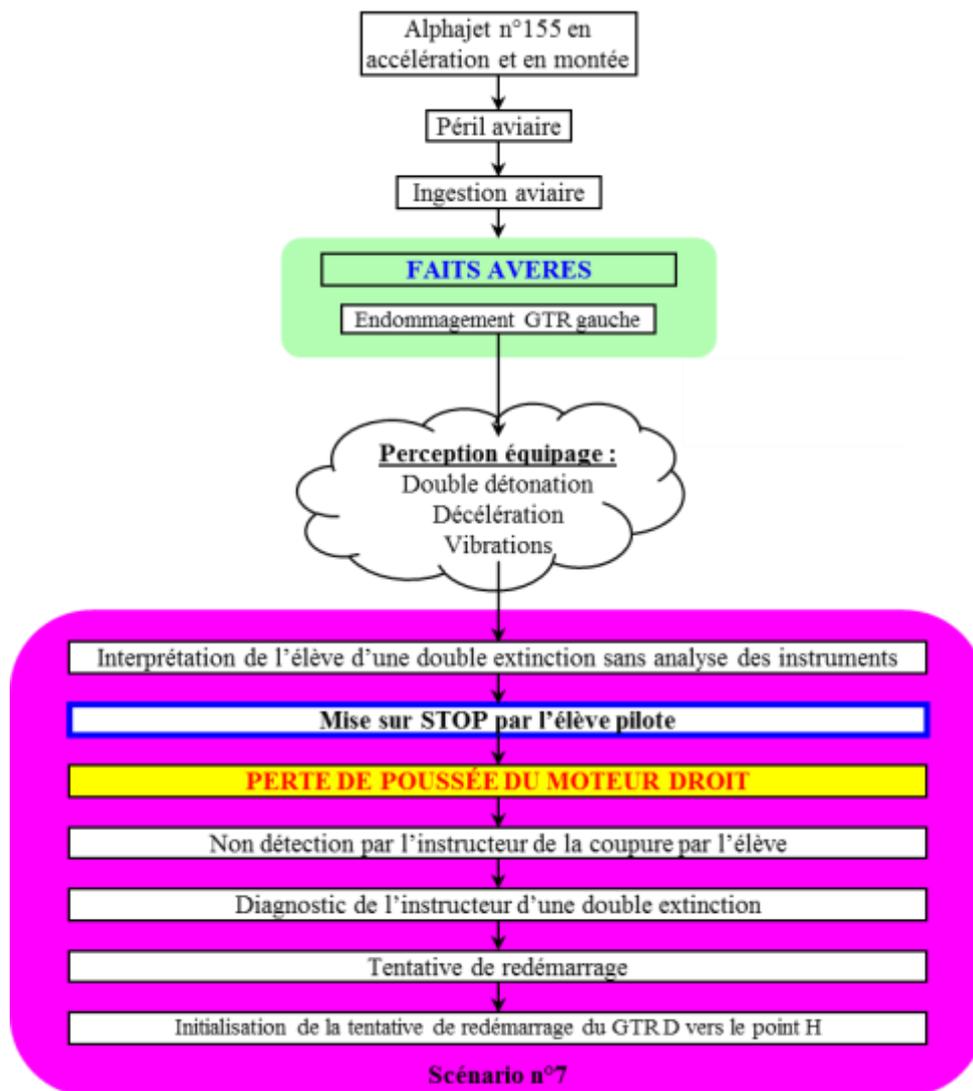
Figure 44 : 7^{ème} scénario envisagé de la perte de poussée du réacteur droit

La perte de poussée du réacteur droit serait la conséquence de la mise sur « STOP » par l'élève pilote de la manette des gaz de ce réacteur, alors qu'il fonctionnait correctement et avant la reprise des commandes par l'instructeur. Cette action aurait été réalisée par l'élève au moment de la perception de l'évènement, soit un peu avant le point A (cf. §2.2.4) en se fiant à ses sensations, sans les vérifier par les instruments. L'instructeur reprendrait alors les commandes sans détecter l'écart de position de la manette. Il interpréterait la diminution notable du régime, et donc de poussée, induite par cet écart, comme un dysfonctionnement du GTR droit. Cela le conduirait à diagnostiquer une perte de poussée sur les deux réacteurs.

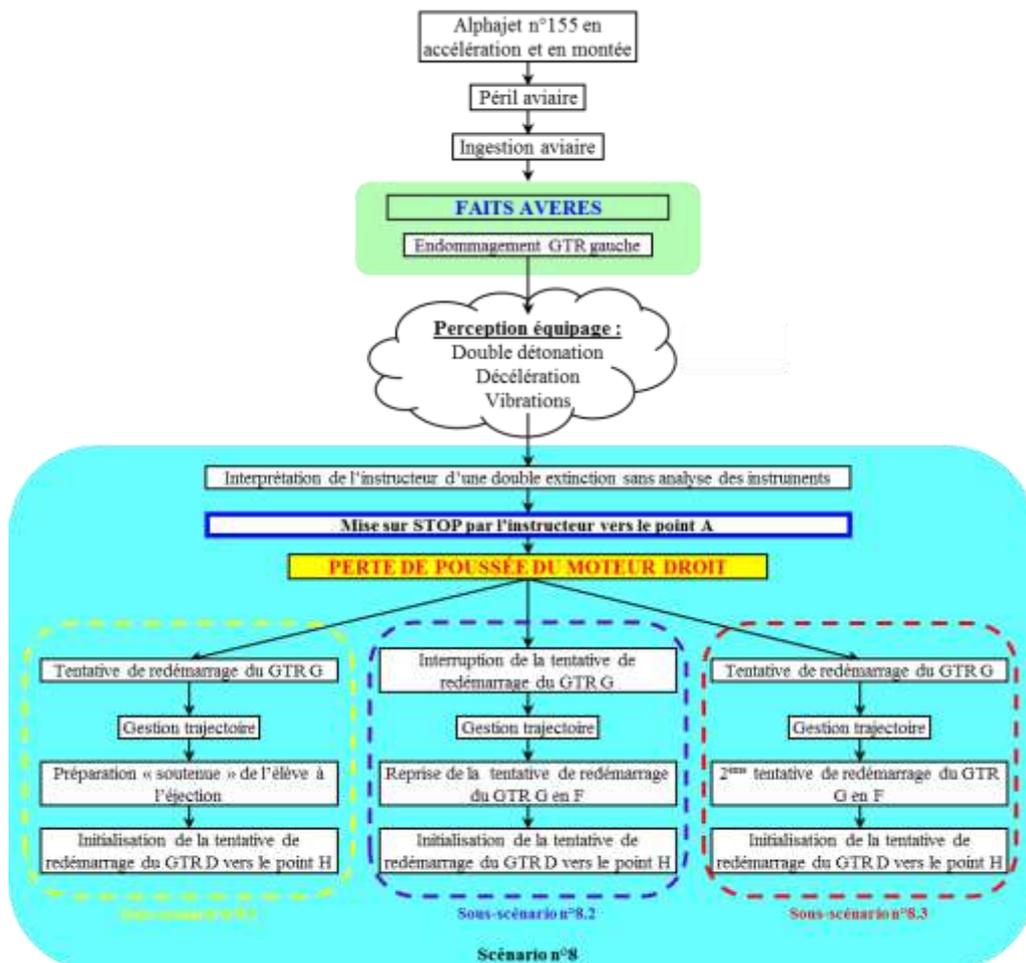
Figure 45 : 8^{ème} scénario envisagé de la perte de poussée du réacteur droit

L'enchaînement des actions de l'équipage entre la mise sur « STOP » et l'éjection peut se décliner en plusieurs sous-scénarios. Compte tenu des éléments à sa disposition, le BEAD-air a étudié les trois lui paraissant les plus plausibles :

- sous-scénario 8.1 : exécution d'une tentative de redémarrage du GTR gauche sans interruption ;
- sous-scénario 8.2 : exécution d'une tentative de redémarrage du GTR gauche en l'interrompant ;
- sous-scénario 8.3 : exécution de deux tentatives de redémarrage du GTR gauche.

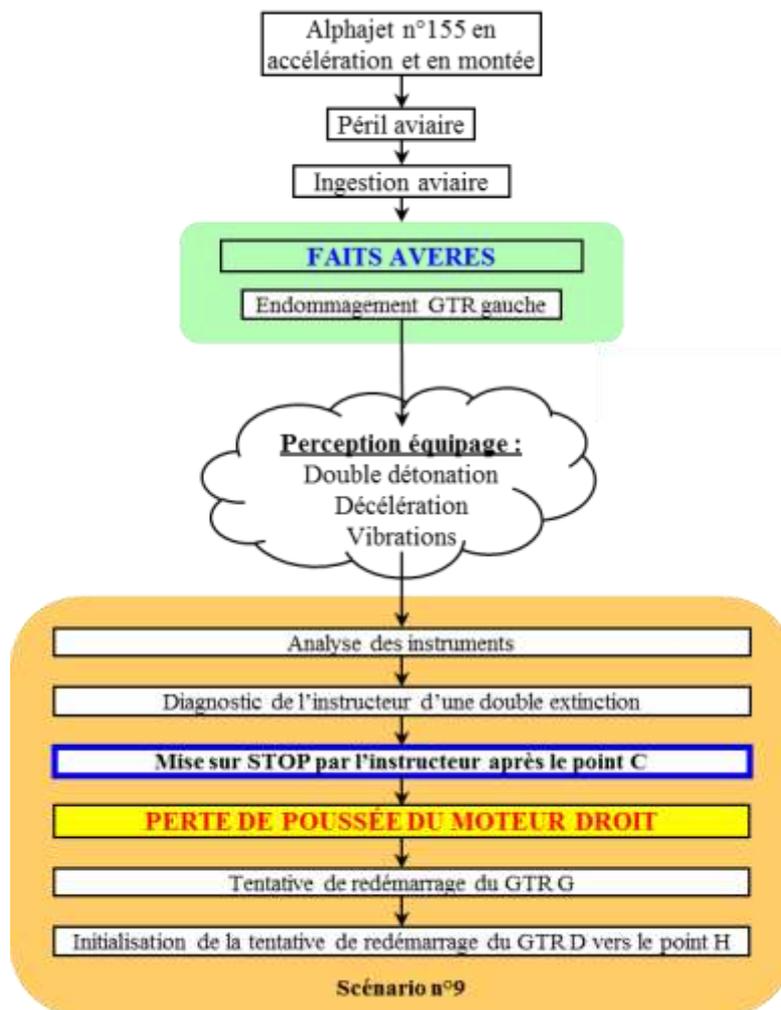
Figure 46 : 9^{ème} scénario envisagé de la perte de poussée du réacteur droit

La perte de poussée du réacteur droit serait la conséquence de la mise sur « STOP » par l'instructeur de la manette des gaz de ce réacteur alors qu'il fonctionnait correctement. Cette action aurait été réalisée en initiant la tentative de redémarrage du réacteur gauche (à partir du point C du graphique §2.2.4). A la perception de la double détonation, l'instructeur aurait immédiatement pensé être confronté à une double extinction. Une analyse orientée de ses paramètres l'aurait conduit à confirmer ce diagnostic.

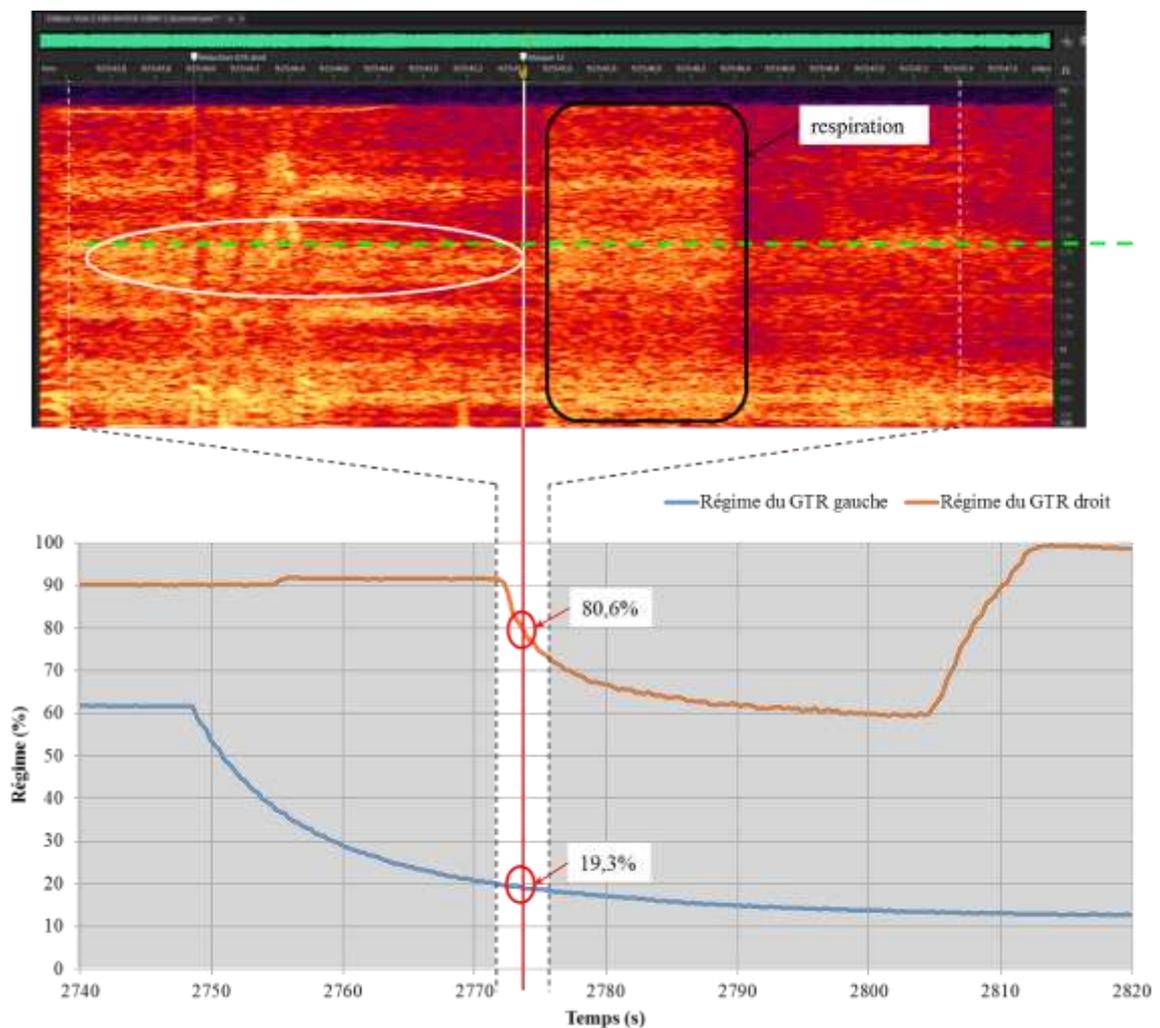
Figure 51 : Représentation d'une décélération sur un réacteur droit sain alors que le réacteur gauche est réduit lors d'un essai en vol

Lorsque le régime du réacteur droit passe sous la valeur de 80,6%, et alors que le régime du réacteur gauche est d'environ 20%, l'intensité sonore diminue (évolution d'une couleur jaune vers une couleur plutôt rouge) juste avant la phase de respiration. Une fois le temps de respiration terminé, le bruit aux alentours de 2 300 Hz est totalement absent : le régime du réacteur droit est alors de 76,3%.

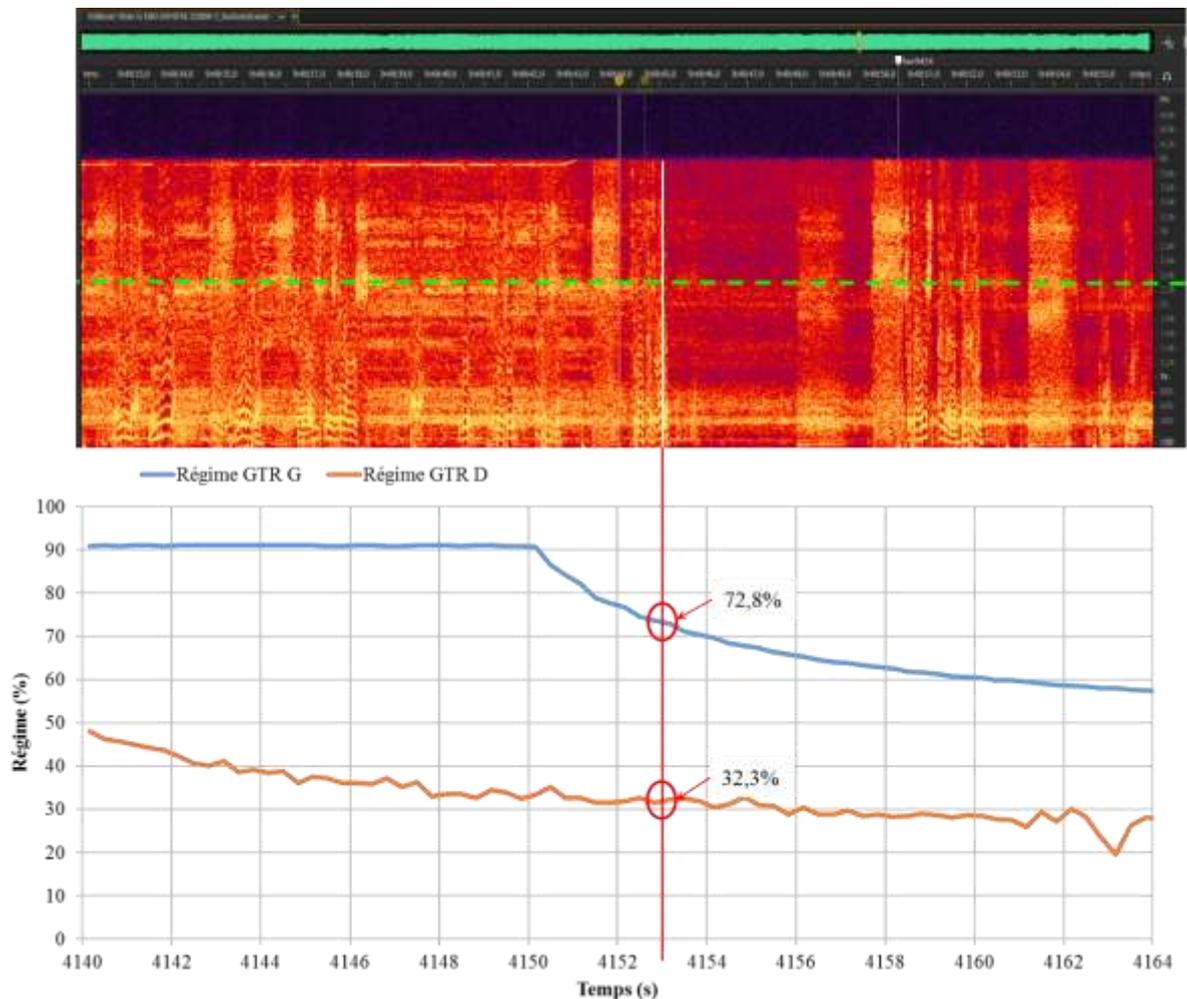
Figure 52 : Représentation d'une décélération sur un réacteur gauche sain alors que le réacteur droit est réduit lors d'un essai en vol

Lorsque le régime du réacteur gauche passe sous la valeur de 72,8%, et alors que le régime du réacteur droit est d'environ 30%, le bruit aux alentours de 2 300 Hz disparaît.

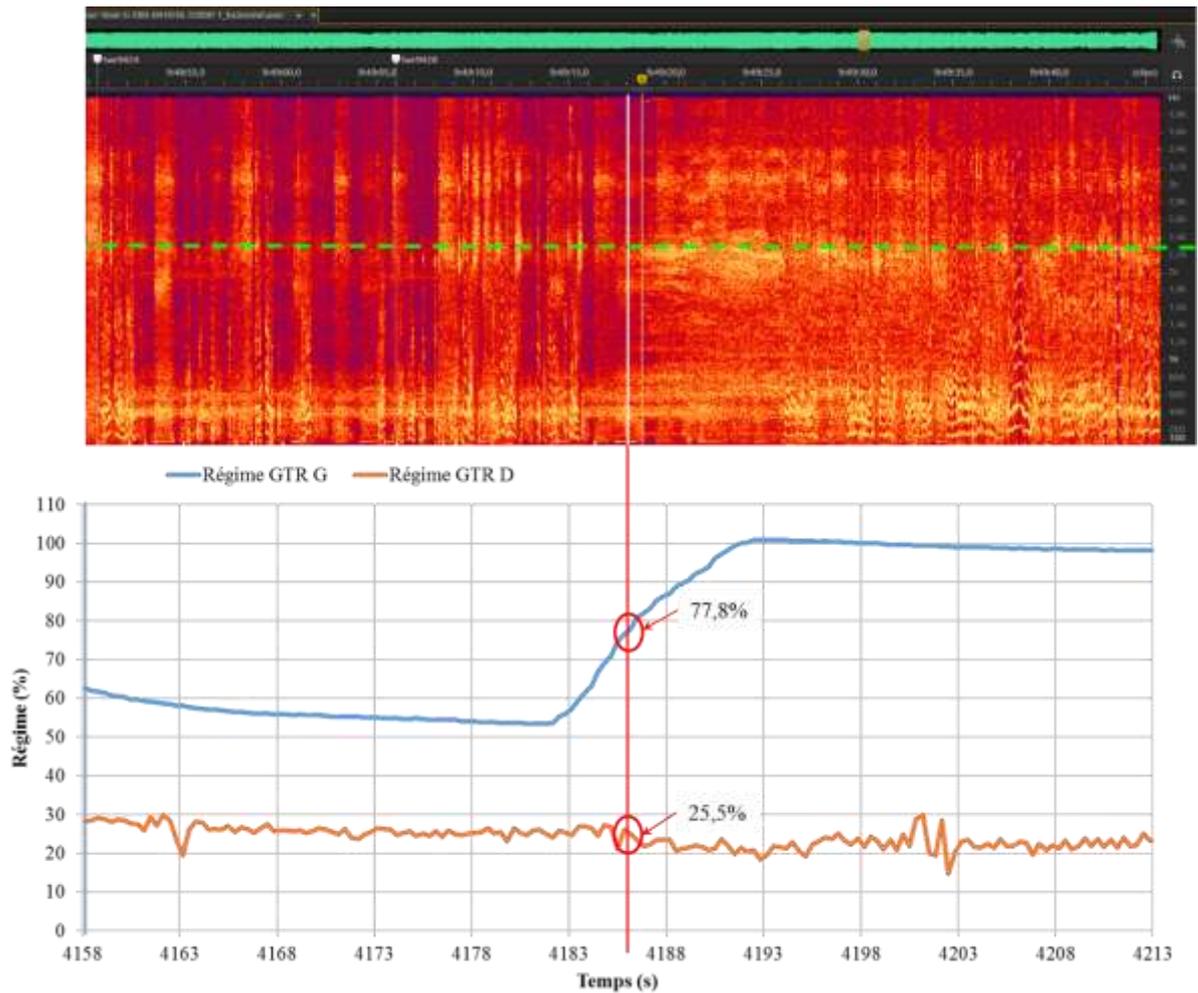
Figure 53 : Représentation d'une accélération sur un réacteur gauche sain alors que le réacteur droit est réduit lors d'un essai en vol

Lorsque le régime du réacteur gauche passe la valeur de 77,8%, et alors que le régime du réacteur droit est d'environ 25%, le bruit aux alentours de 2 300 Hz apparaît.

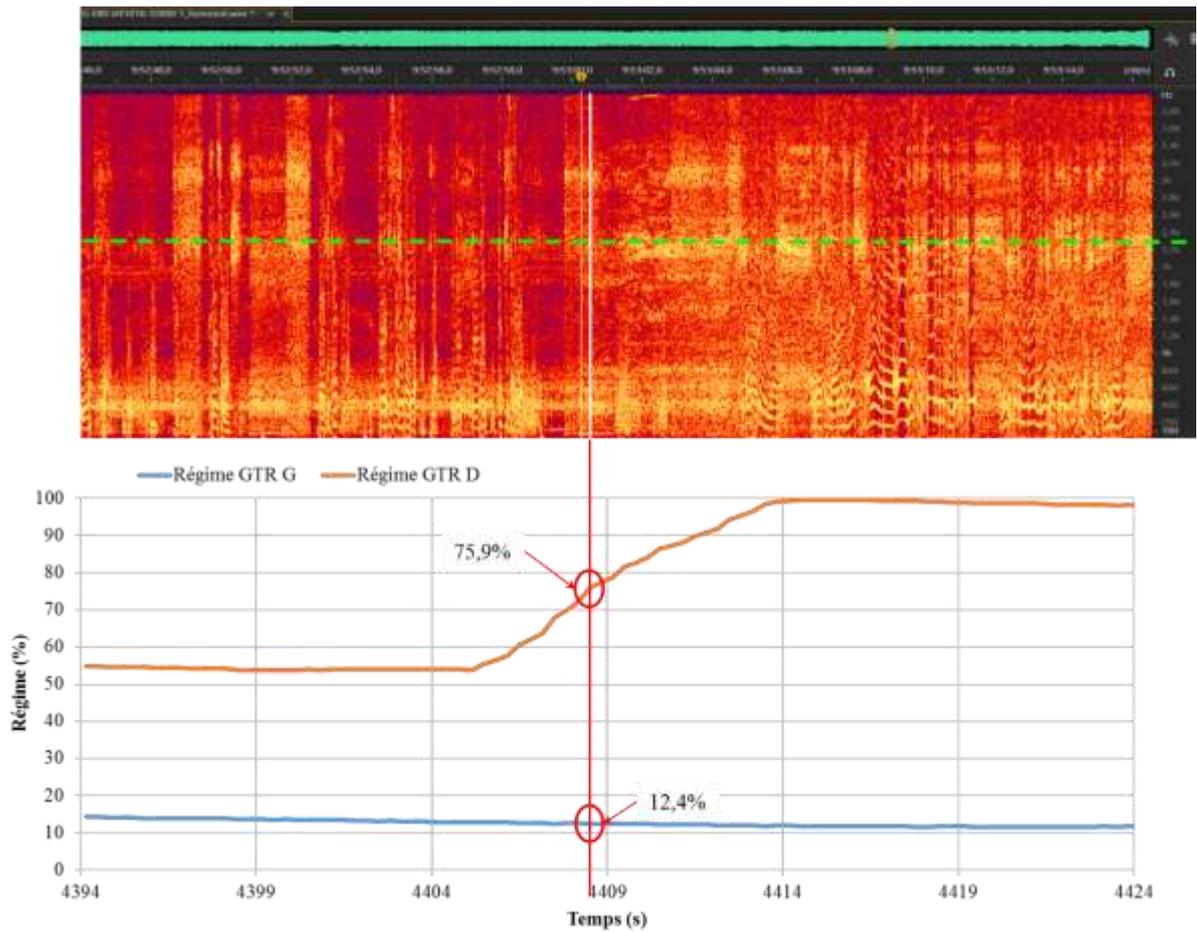
Figure 54 : Représentation d'une accélération sur un réacteur droit sain alors que le réacteur gauche est réduit lors d'un essai en vol

Lorsque le régime du réacteur droit passe la valeur de 75,9%, et alors que le régime du réacteur droit est d'environ 10%, le bruit aux alentours de 2 300 Hz apparaît.

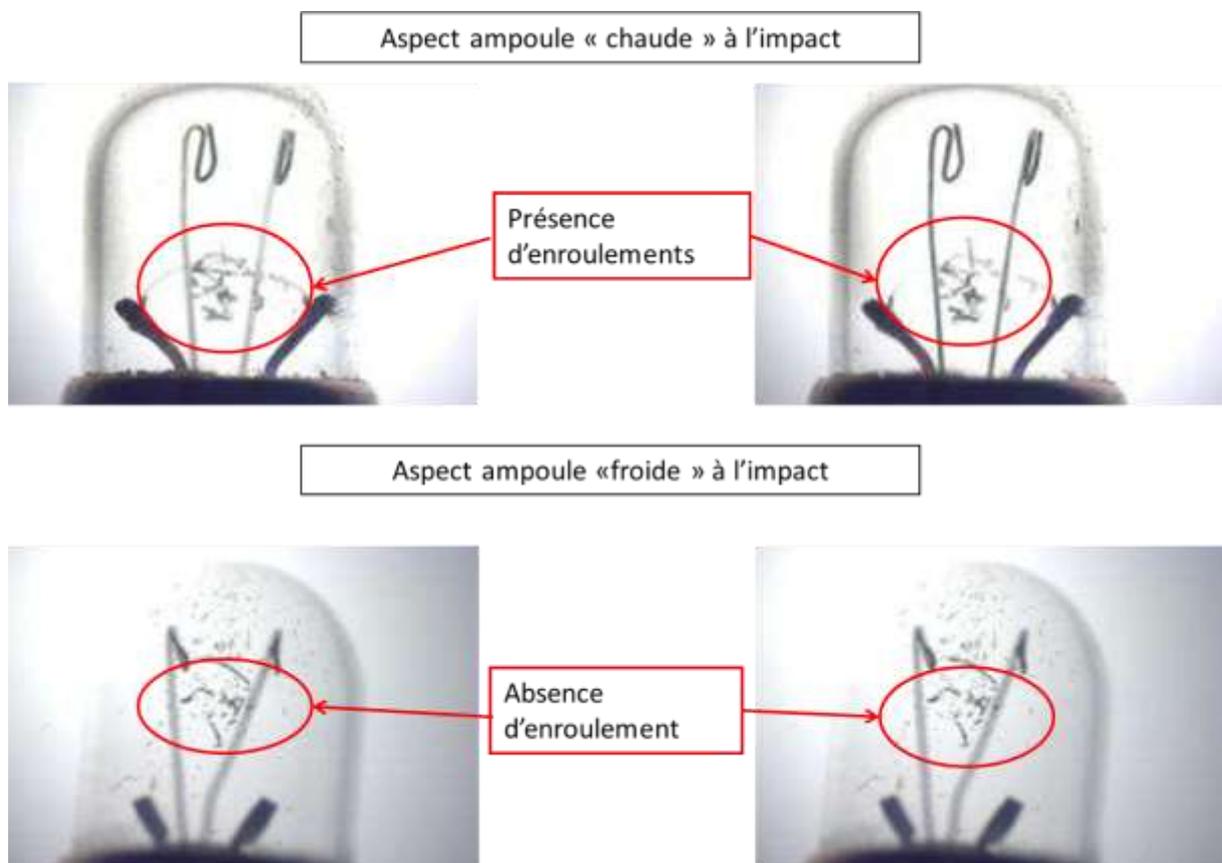
Figure 58 : Comparaison des ampoules allumées/éteintes au moment d'un choc

En effet, il est possible, dans certaines conditions, de déterminer si une ampoule est allumée ou éteinte au moment du choc.

Le filament d'une ampoule allumée étant chaud, il se déformera au moment de l'impact en présentant des enroulements caractéristiques, alors qu'un filament froid se cassera sans déformation.
