RAPPORT

D'ENQUÊTE DE SÉCURITÉ

BEAD-air A-2016-005-A

Type d'appareil Pégase C101A

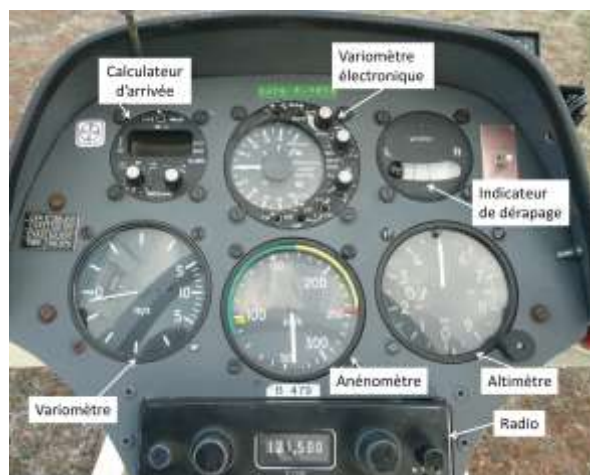
Vue du tableau de bord

La commande des aérofreins est en position « rentrés » non verrouillée.
La poignée de la commande du train d'atterrissage est verrouillée en position « sorti ».
L'altimètre est calé à 1 015 hPa.

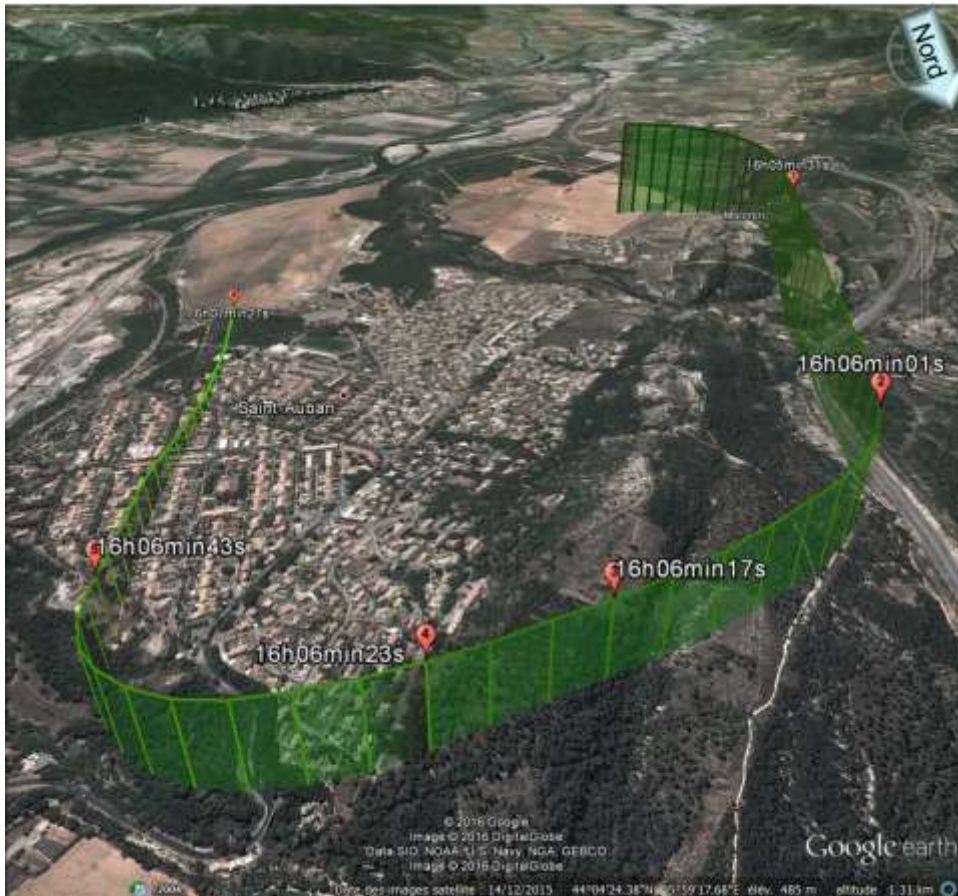
Trajectoire du Pégase B479

- le pilote effectue deux 360° de perte d'altitude à la verticale de Montfort par virage droite.

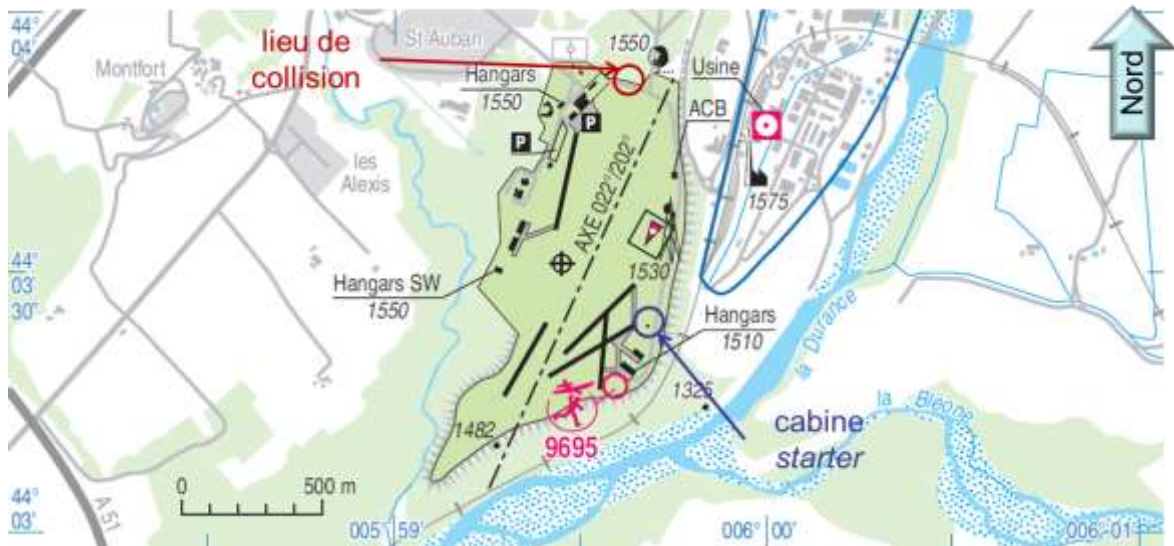
Extrait de la carte d'aérodrome de Saint-Auban

La période de deux secondes d'enregistrement du FLARM permet de positionner la collision contre les arbres à une altitude comprise entre 467 m et 472 m. La hauteur exacte de ces arbres avant que leurs branches n'aient été cassées par la collision n'est pas déterminée. L'hypothèse que certains arbres dépassent la référence de 1 550 ft (472 m) n'est pas exclue, d'autant qu'ils ne sont pas régulièrement taillés.

Par l'absence de taille, les arbres aux abords de l'aérodrome peuvent être plus hauts que ce qui est référencé. Cependant, cette différence marginale de hauteur n'est pas de nature à compromettre les atterrissages des planeurs sur cet aérodrome.

La présence d'arbres non taillés dans les trouées d'atterrissage a pu contribuer à l'évènement.
