# BEAD-air

## D'ENQUÊTE DE SÉCURITÉ

## BEAD-air A-2016-007-I

<b>Date de l'évènement</b>	<b>12 mai 2016</b>
<b>Lieu</b>	<b>Base aérienne 133 Nancy-Ochey</b>
<b>Type d'appareil</b>	<b>Mirage 2000D</b>
<b>Immatriculation</b>	<b>F-UGIJ - n° 638</b>
<b>Organisme</b>	<b>Armée de l'air</b>
<b>Unité</b>	<b>Escadron de chasse 03.003 « Ardennes »</b>

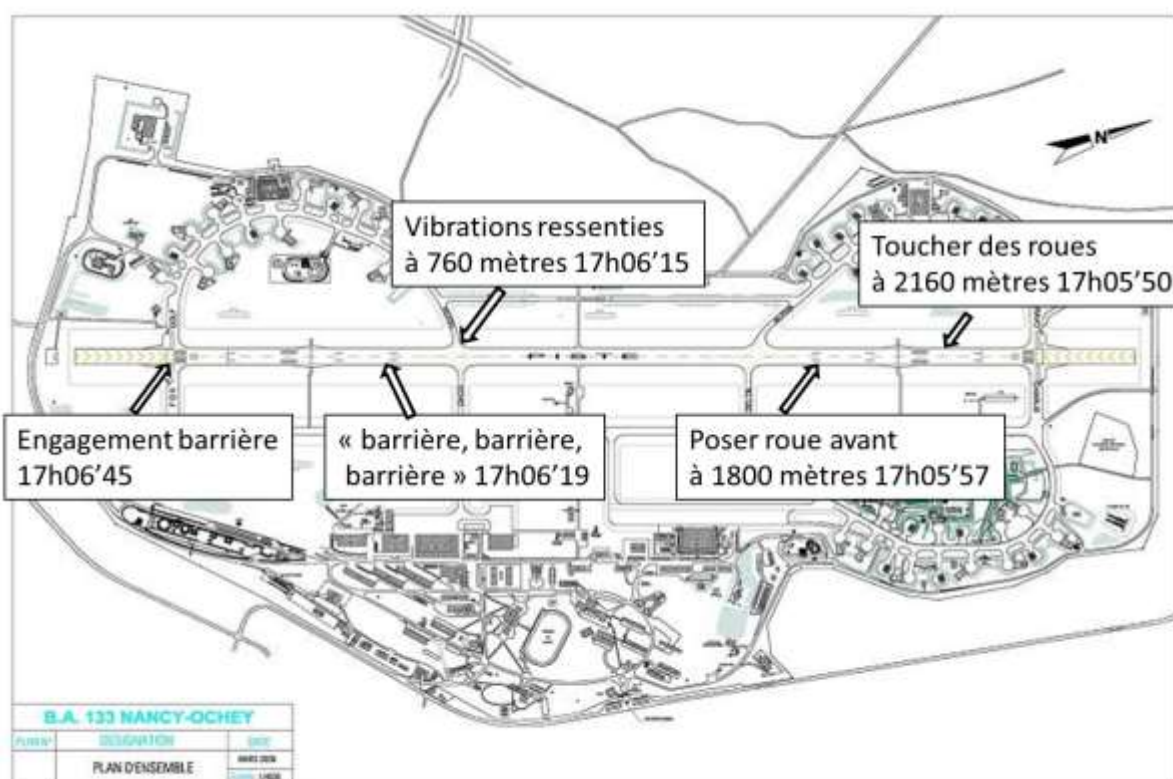
Positionnement des événements sur la piste par rapport à la barrière d'arrêt

Au moment de l'engagement de la barrière d'arrêt, l'appareil part légèrement sur la droite. Il s'immobilise avec un angle d'environ 70° sur la droite par rapport à l'axe de piste. Le pilote et le NOSA sécurisent leur siège et maintiennent l'écoute de la fréquence radio.

Les secours sectionnent les sangles de la barrière d'arrêt puis l'équipage évacue l'aéronef.

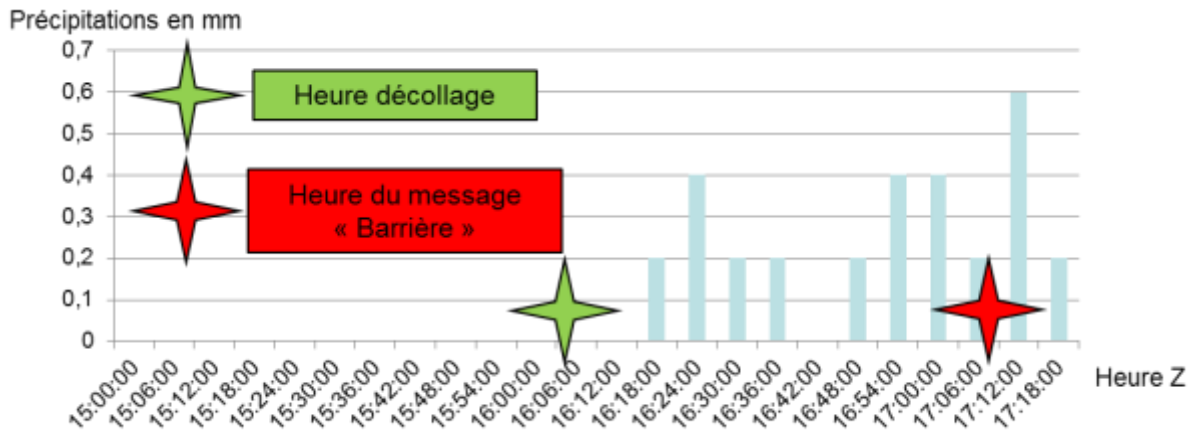
Pluviométrie mesurée près de la tour de contrôle

La piste et la tour de contrôle étant espacées de 650 mètres, il est nécessaire de prendre en compte le vent (direction et vitesse) pour placer précisément le décollage et l'évènement sur le graphe. Le vent sur la période considérée est du 310° pour 4 à 6 kt.

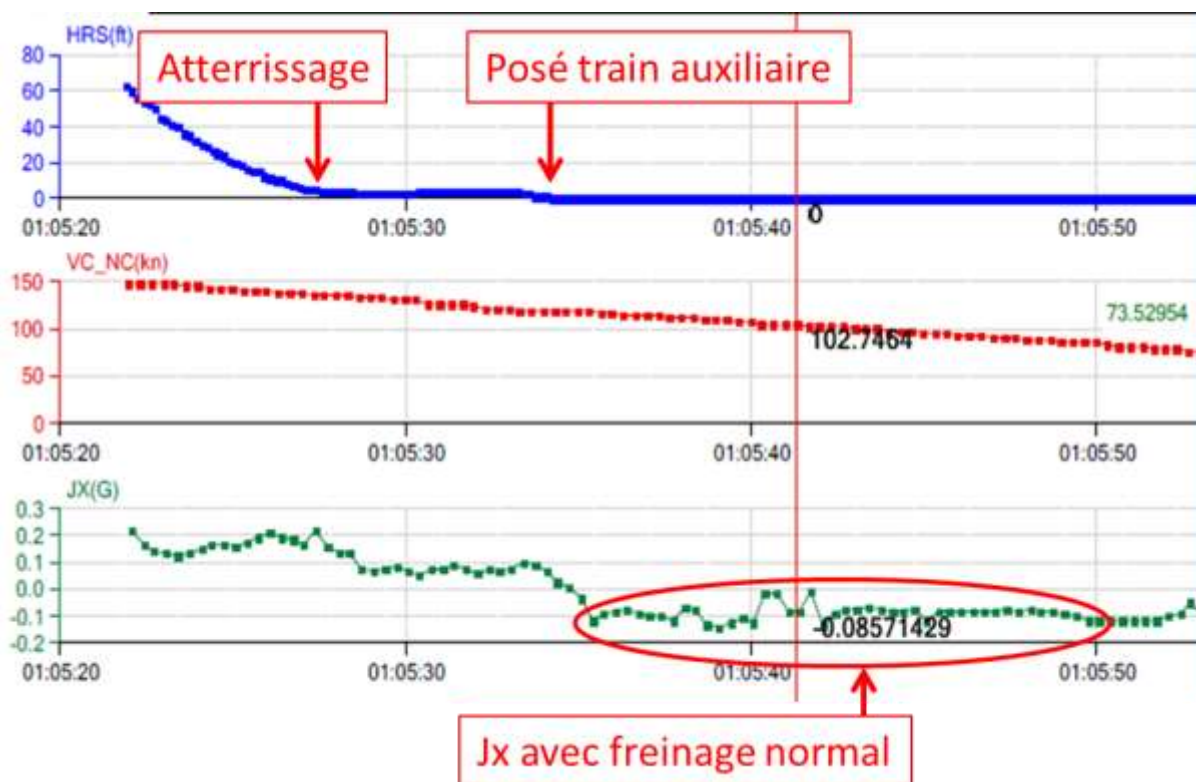
Paramètres aéronef lors du freinage normal

A noter que dans les mêmes conditions le Jx aurait été de -0.22 à 100 kt si le pilote avait appliqué l'hyposustentation.

**L'équipage assimile les faibles performances du freinage à une panne de freinage normal de l'appareil alors que les performances sont cohérentes avec les conditions du moment.**

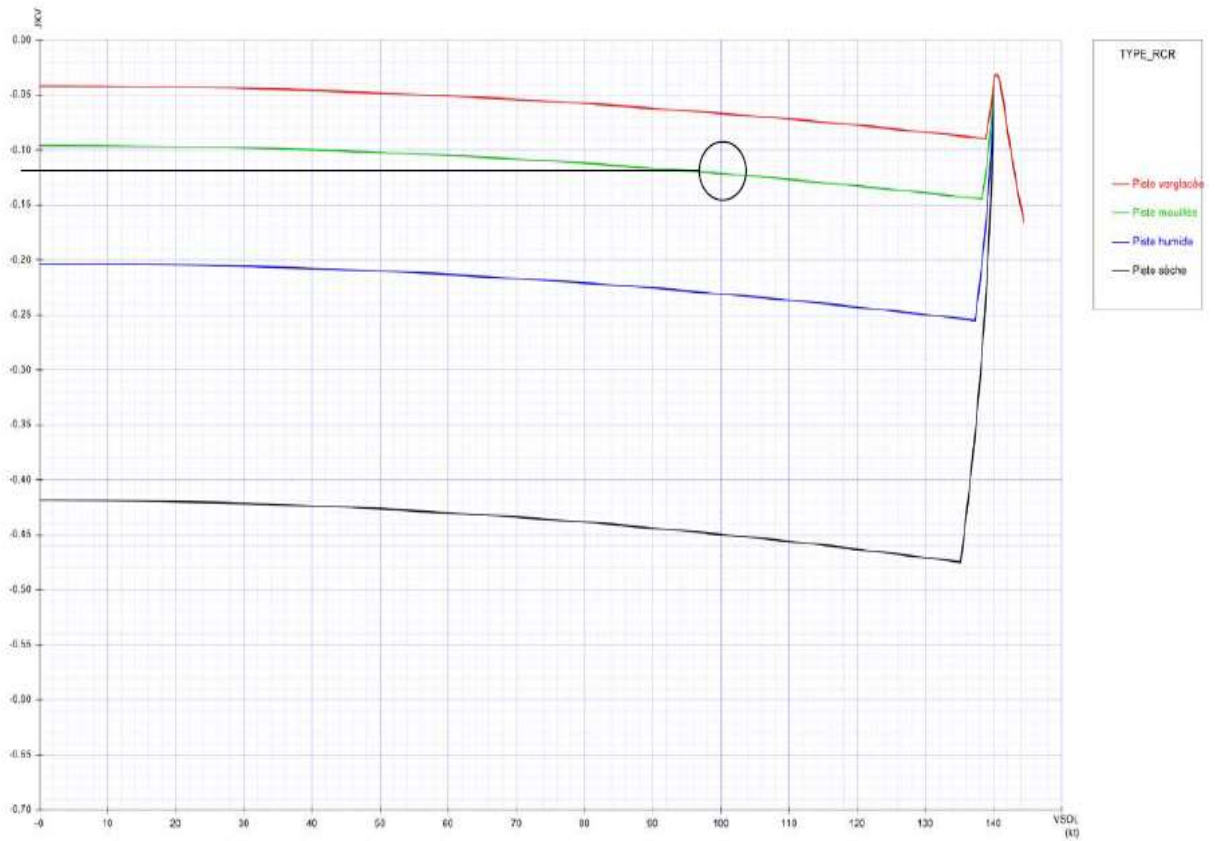
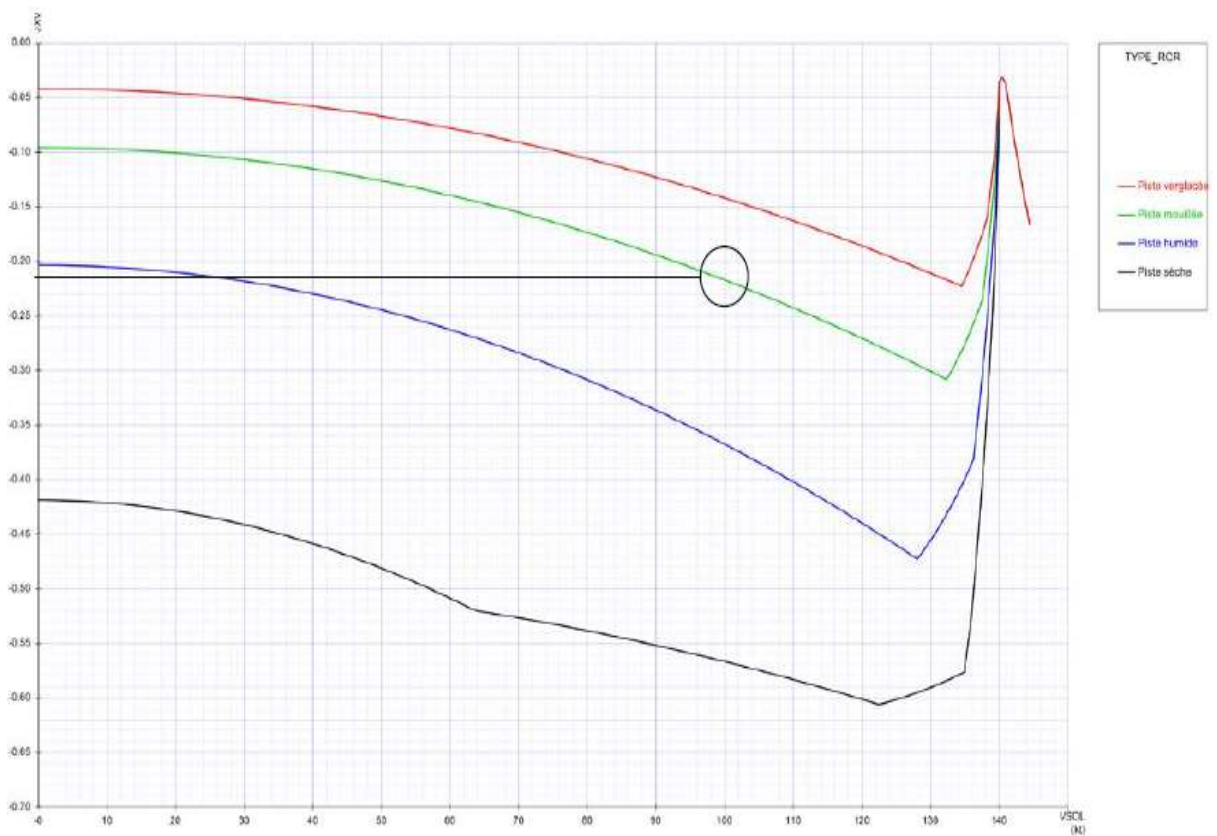
Evolution du  $J_x$  en fonction de la vitesse dans les conditions de l'évènement

Evolution du  $J_x$  en fonction de la vitesse dans les conditions de l'évènement avec hyposustentation

**Les performances au freinage (Jx) sont divisées par deux à chaque changement de niveau de dégradation de l'état de la piste (sèche, humide, mouillée, verglacée).**

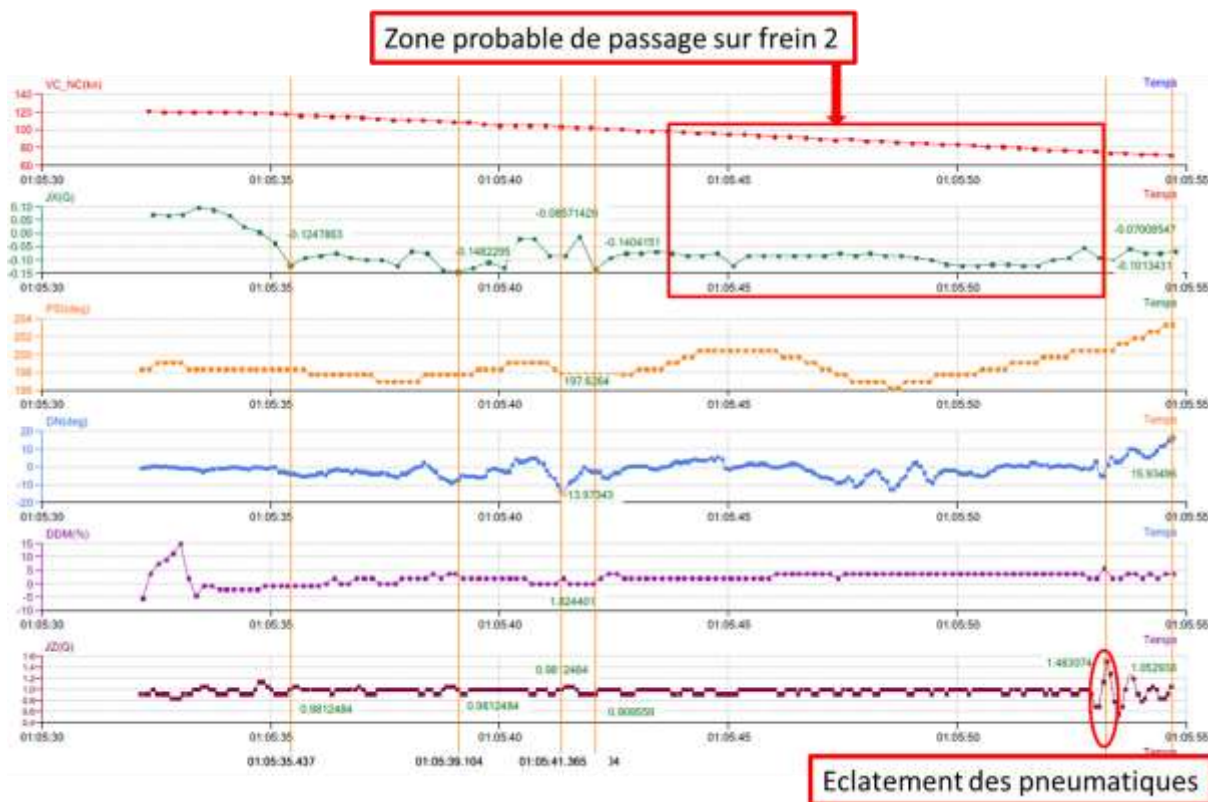
Zone de passage sur freins 2

L'enregistreur de paramètres ne permet pas d'identifier le moment du passage sur freins 2 par le pilote. Toutefois, l'analyse des échanges entre le pilote et le NOSA permet de situer celui-ci à une vitesse inférieure à 100 kt et avant l'éclatement des pneumatiques matérialisé par la forte variation enregistrée en Jz<sup>18</sup>.

Face à la faiblesse du freinage, l'équipage décide de passer sur freins 2. La visualisation de la VTH et l'analyse de l'enregistreur montrent que l'action sur les freins n'a pas été arrêtée (ou de manière très brève) au moment du passage sur freins 2. L'absence ou quasi-absence de relâchement du freinage (les procédures prévoient un relâchement de 2 secondes) a probablement provoqué le blocage des roues, entraînant, dans un premier temps, un phénomène d'aquaplaning par dévulcanisation du caoutchouc, puis le percement des pneumatiques.

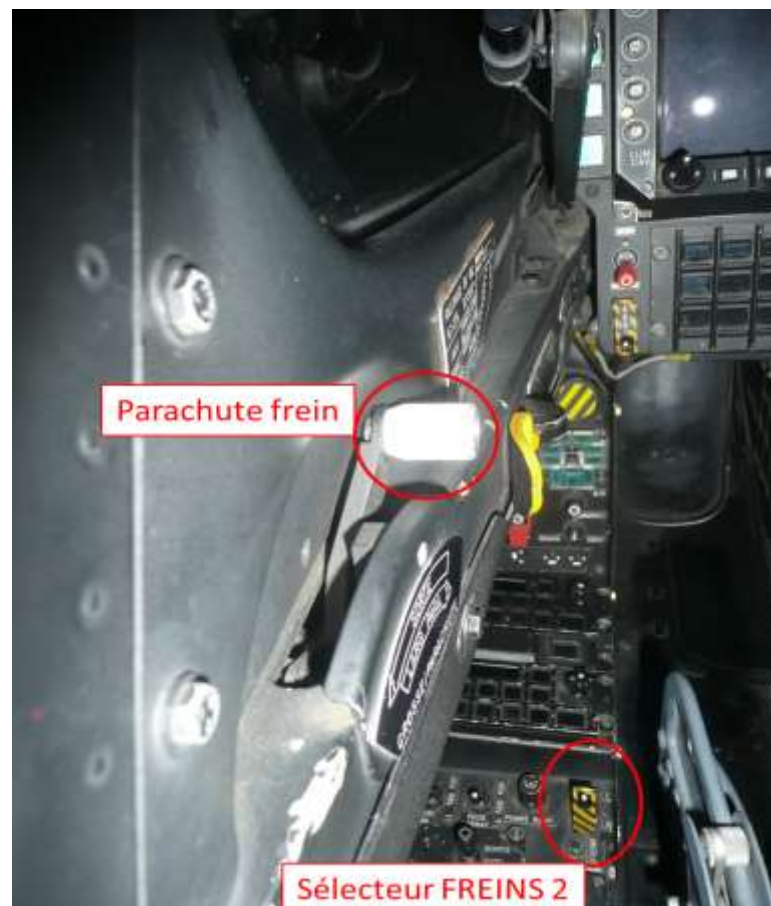
Commandes susceptibles d'être utilisées lors d'un problème de freinage

Le sélecteur freins 2 permet de mettre en fonction le système de freinage secours. Il inhibe alors le freinage normal. Le sélecteur est placé sur la banquette gauche du cockpit et n'est pas facilement accessible. Il est placé sous un cache de couleur jaune et noir facilitant son identification. Son utilisation impose au pilote une recherche visuelle en cabine et donc une perte des repères visuels extérieurs. Or, lors d'un freinage sur une piste contaminée, comme lors de l'évènement, une surveillance permanente de la trajectoire sur l'axe de piste est primordiale. Le succès du passage sur freins 2 est de plus lié au relâchement des pédales de frein (deux secondes préconisées par le constructeur) afin d'éviter un blocage des roues. Concernant la poignée parachute de freinage, elle est de couleur blanche et ne présente pas de signe distinctif permettant un rappel visuel d'urgence semblable au sélecteur freins 2.

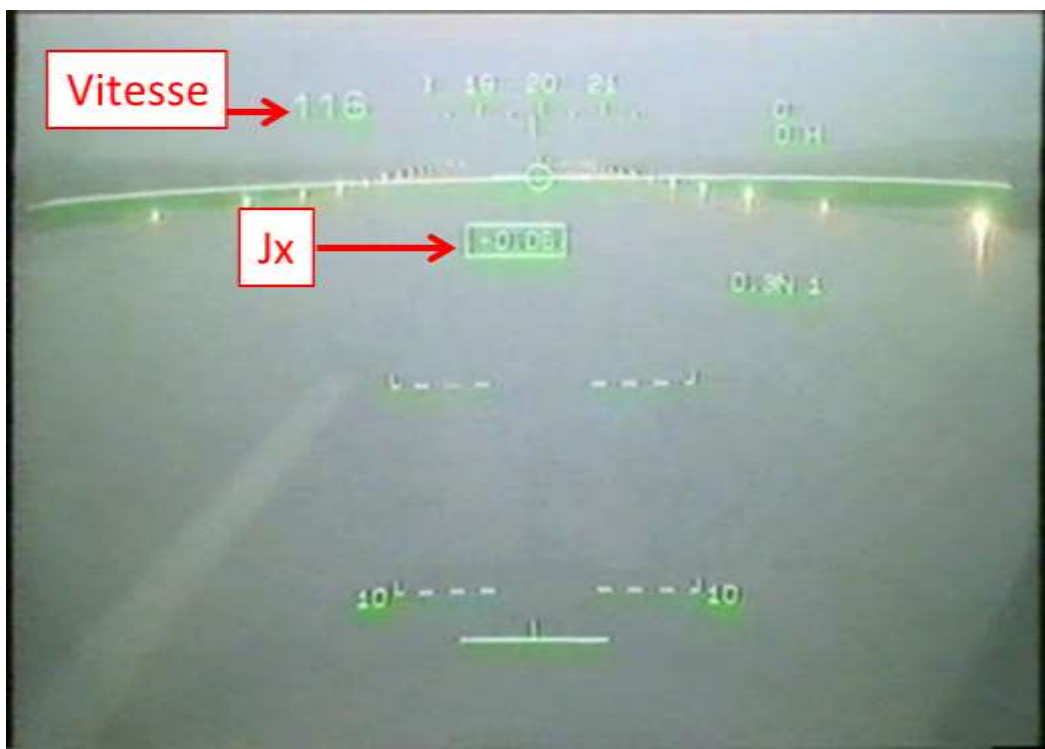
Poser du train auxiliaire

Le pilote pose le train auxiliaire, la vitesse est alors de 117 kt, le  $J_x$  lu est de  $-0.06$ .

A l'issue, le freinage normal est débuté, le  $J_x$  indiqué atteint  $-0.16$ . A 100 kt il est de  $-0.12$ . Le pilote s'étonne du faible freinage et annonce « pas de SPAD, Oh ...ça freine pas ». Ces valeurs, bien qu'inhabituellement basses, sont cohérentes avec les éléments du jour et notamment l'état de la piste (mouillée).

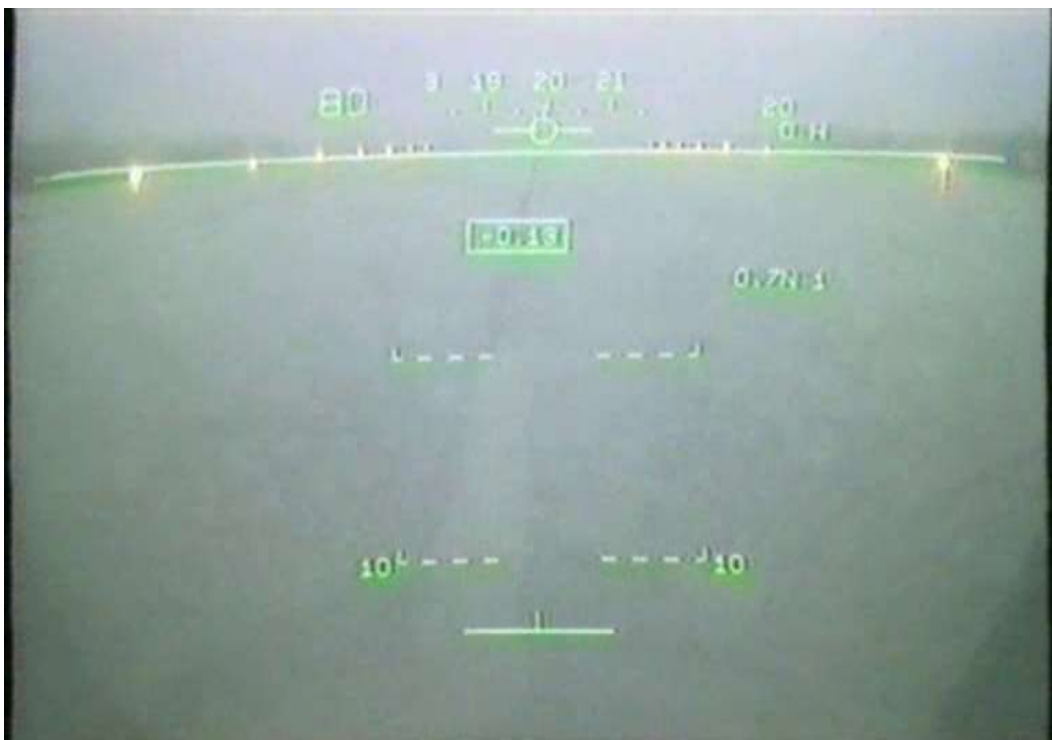
Jx à 80 kt

A l'annonce du pilote, le NOSA lui fait confirmer « ça freine pas ? », ce que confirme le pilote. Atteignant 80 kt et analysant le faible freinage comme une panne du système de freinage normal, le NOSA demande au pilote s'il est bien passé sur freins 2. L'utilisation du parachute frein n'est pas évoquée car l'équipage considère que sous 100 kt il est inefficace. Le pilote confirme qu'il est bien passé sur freins 2. Le  $J_x$  indiqué à 80 kt est de  $-0.13$ .

A 70 kt, des vibrations sont visualisées sur la VTH ainsi que sur l'enregistreur de paramètres (Jz). Le nez de l'avion part légèrement à droite, les pneumatiques sont perforés.
