RAPPORT

D'ENQUÊTE DE SÉCURITÉ

BEAD-air M-2016-003-I

Type d'appareil Super Étendard Modernisé

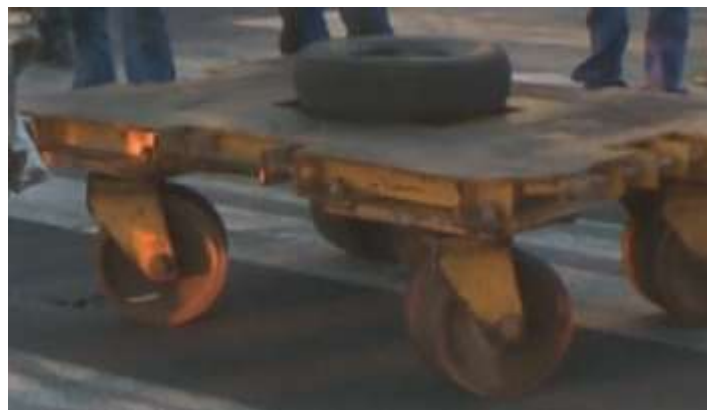
La rupture de la fourche de l'atterrisseur auxiliaire rend impossible tout déplacement de l'appareil par des méthodes usuelles sans engendrer des dégâts supplémentaires. Il est donc décidé d'utiliser un chariot.

Vue du chariot utilisé pour déplacer l'appareil

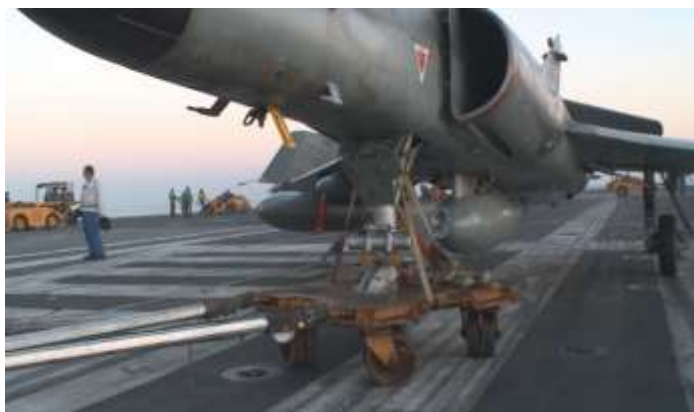
Un vérin est utilisé pour soulever la partie avant de l'appareil. L'équipe d'intervention est contrainte de comprimer l'amortisseur pour positionner le chariot sous l'atterrisseur auxiliaire.¹² Le vérin est progressivement enlevé pour que l'atterrisseur repose sur le chariot.

Vue de l'atterrisseur auxiliaire et du chariot

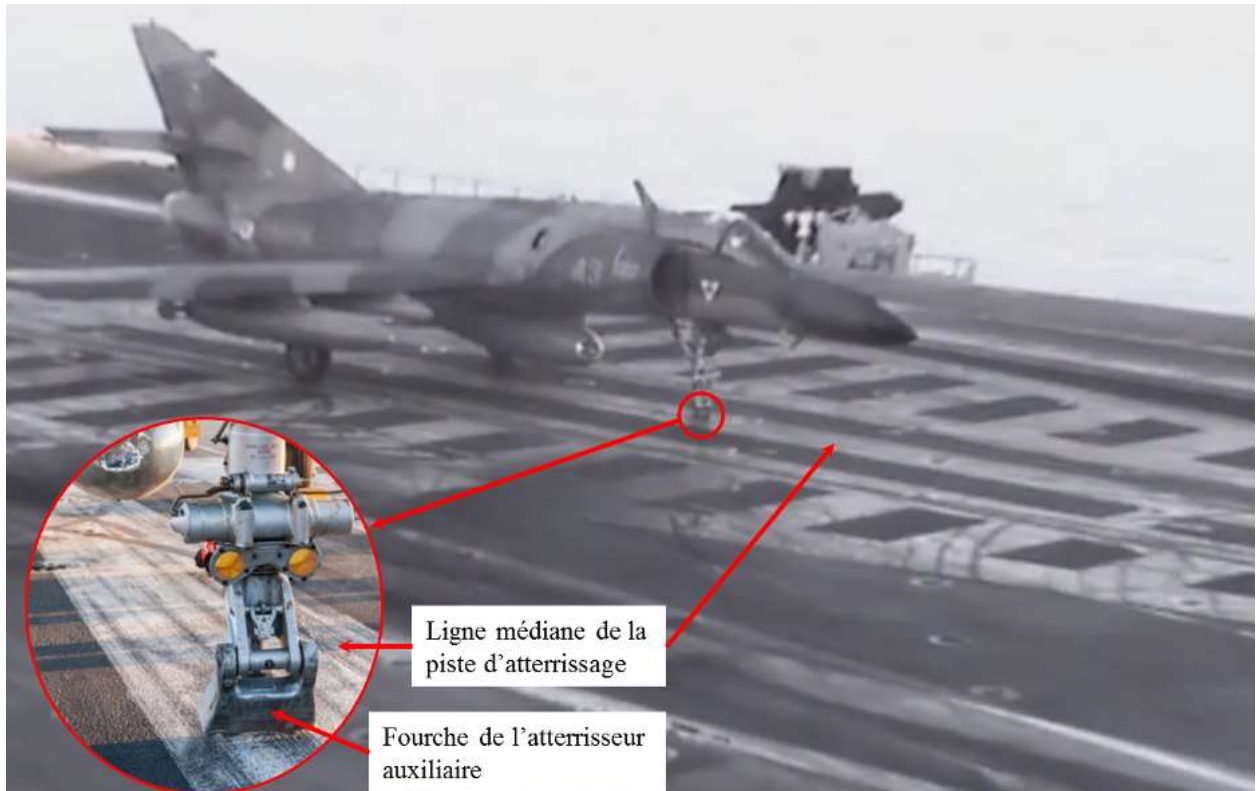
Position de l'appareil par rapport à ligne médiane de la piste d'atterrissage

Immobilisé sur la piste, l'aéronef est aligné avec la ligne médiane.

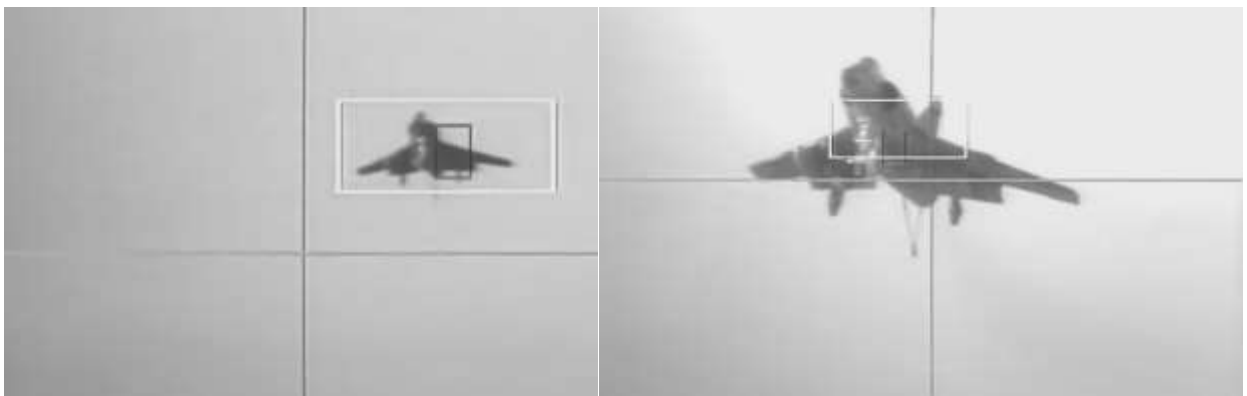
T₀-9 s : SEM n°43 au « start »

T₀-2 s : SEM n°43 au « close »

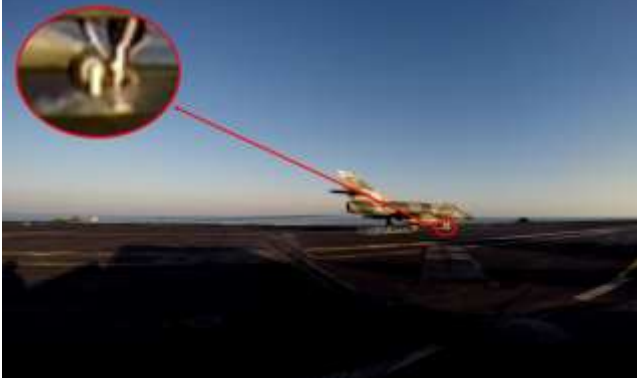
L'expertise de la fourche de l'atterrisseur auxiliaire ne révèle aucune crique ni fragilisation antérieure : il s'agit d'une rupture statique.

La rupture de la fourche est intervenue sous l'effet d'une contrainte supérieure à la contrainte maximale admissible.

<p>$T_0 + 0,56$ seconde : la fourche de l'atterrisseur auxiliaire se rompt.</p>
