Bureau enquêtes accidents défense air

RAPPORT D'ENQUÊTE DE SÉCURITÉ

BEAD-air S-2016-009-A

Date de l'évènement	1^{er} août 2016
Lieu	Ajaccio (2A)
Type d'appareil	Canadair CL 415
Immatriculation	F-ZBEU / n° 2024
Organisme	Direction générale de la sécurité civile et de la gestion des crises
Unité	Base d'avions de la sécurité civile - Détachement d'Ajaccio

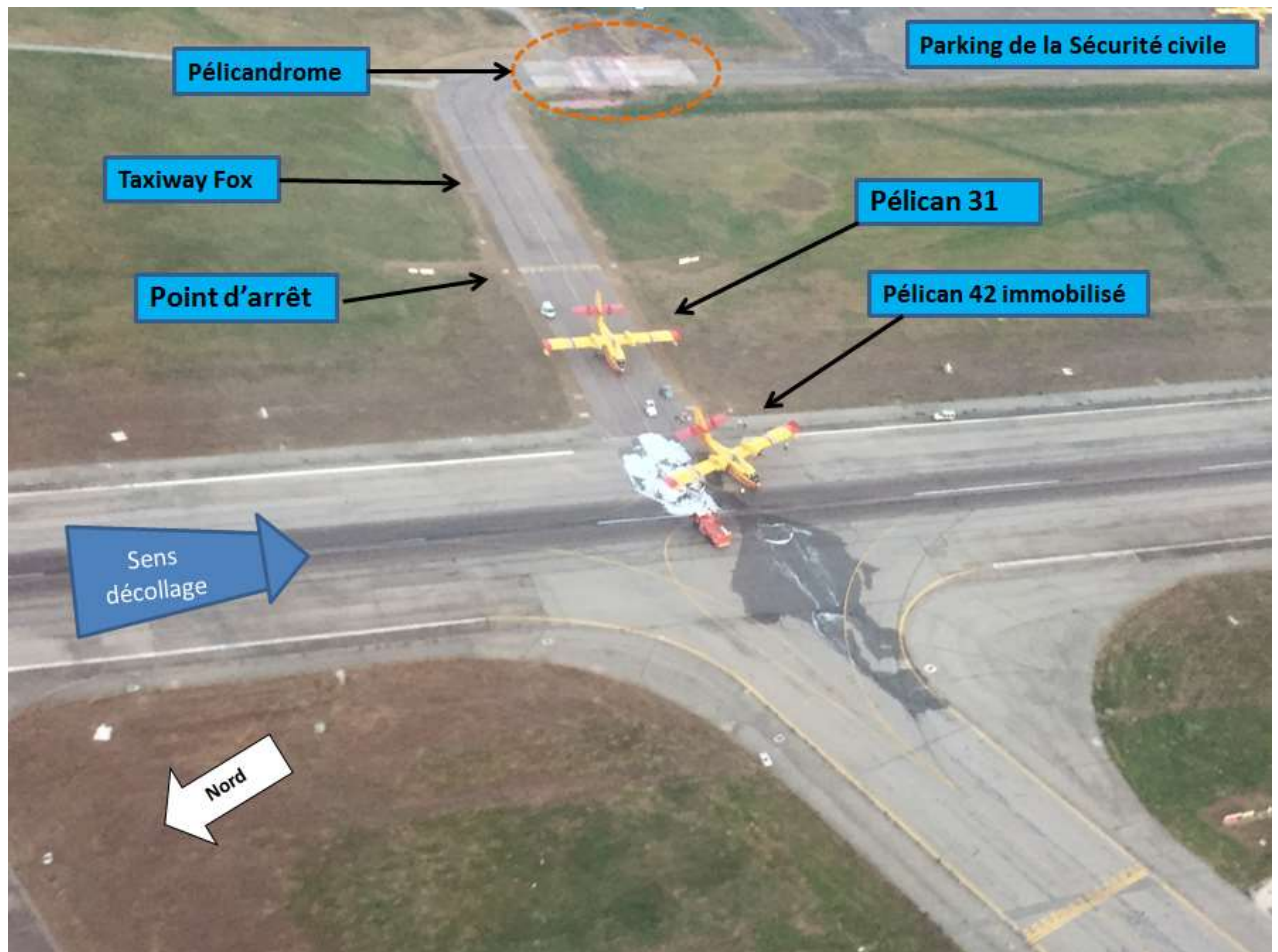
Vue aérienne de l'évènement

La zone de l'évènement se situe sur la partie gauche à environ mi-longueur de la piste 20 à l'intersection avec le taxiway Fox. L'avion s'est immobilisé au cap 280°.

L'examen de la zone d'immobilisation de l'aéronef a permis les constats suivants :

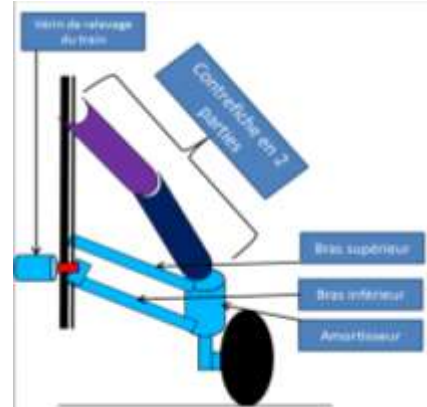
1.18.3. Descriptif du train d'atterrissage principal des avions CL 215 et 415

<p>Au sol, lors du roulage, le verrouillage en position basse du train est assuré par un verrouillage géométrique par surextension. Il est assuré par un désalignement des deux parties de la contrefiche.</p>	<p>Verrouillage par surextension (angle > 180°)</p>
<p>En vol, pour la rétraction du train d'atterrissage, le déverrouillage de la position basse est assuré par un système hydro-mécanique (intégré dans la contrefiche) qui réalise un alignement des deux parties de la contrefiche suivi d'un désalignement opposé à celui du verrouillage.</p>	<p>Déverrouillage</p>
<p>Ensuite, le vérin de relevage assure la remontée du train jusqu'à sa position rentrée.</p>	<p>Relevage du train par vérin</p>

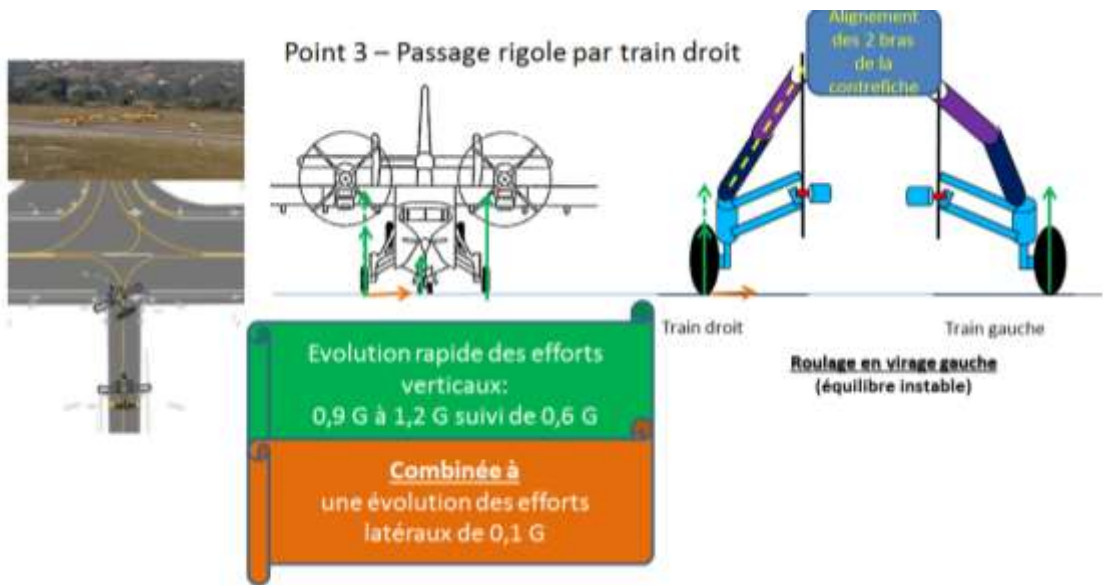
Passage rigole par train droit

Lors du passage du train droit, ce dernier subit un chargement différent des efforts habituels qui occasionne le dépassement de la position de verrouillage géométrique. Le repliement de la contrefiche débute jusqu'au contact de l'aéronef avec le sol. Le repliement occasionne la rupture en cascade des différents pions et pièces.
