RAPPORT D'ENQUÊTE DE SÉCURITÉ

BEAD-air-A-2015-006-A

Date de l'événement	7 avril 2015
Lieu	Salon de Provence (13)
Type d'appareil	Cirrus SR 22
Immatriculation	F-HKCR N°3881
Organisme	Armée de l'air
Unité	Equipe de présentation de l'armée de l'air

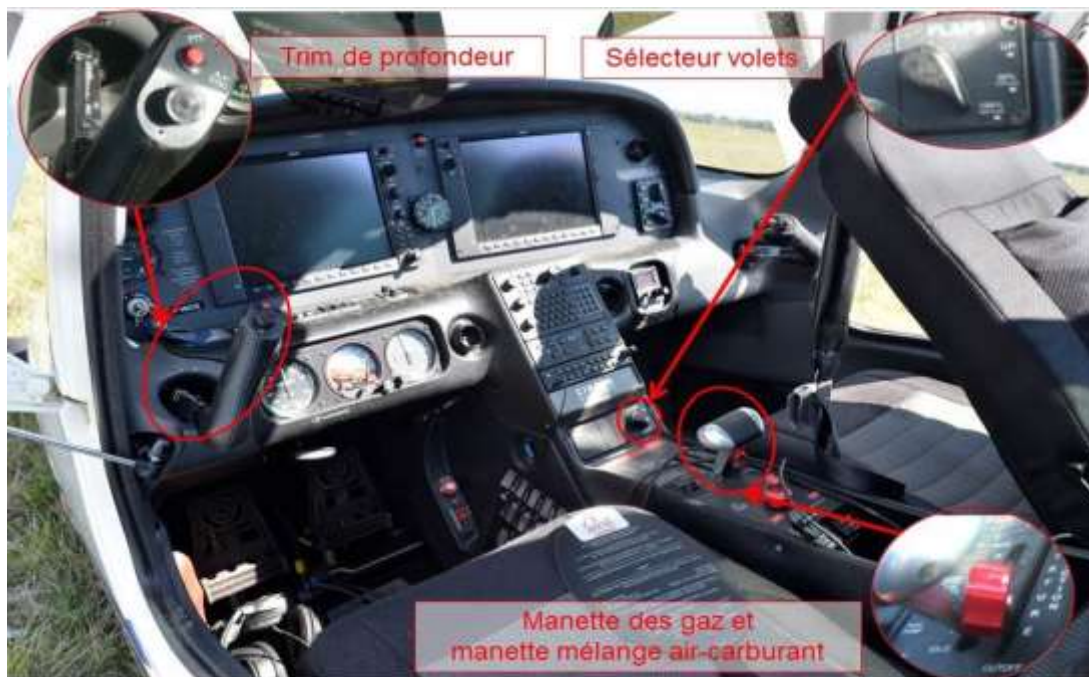
Vue de la cabine

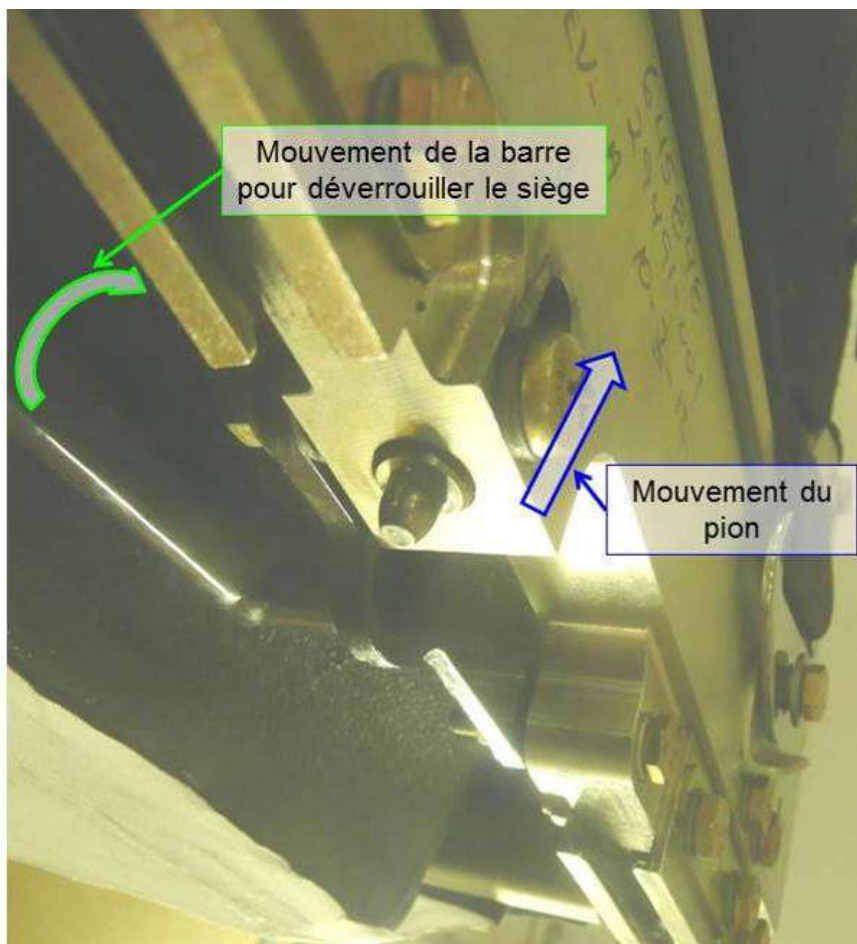
Pour déverrouiller le siège, le pilote soulève la barre jusqu'à la butée haute. Deux pions se désengagent alors des trous de verrouillage pratiqués dans le rail fixé au fuselage en se rétractant. Le siège peut alors coulisser sur ses rails.

Vue du système de verrouillage

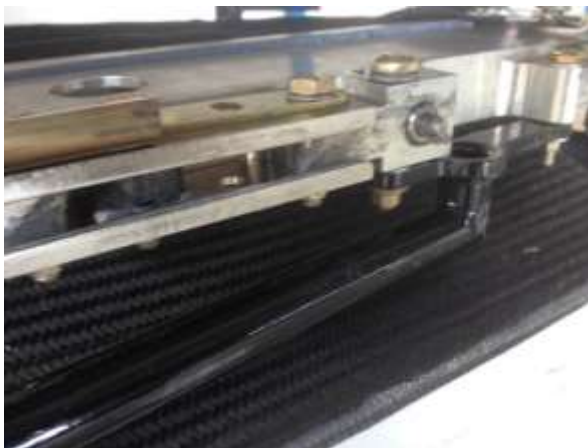
Vue du système en position verrouillé

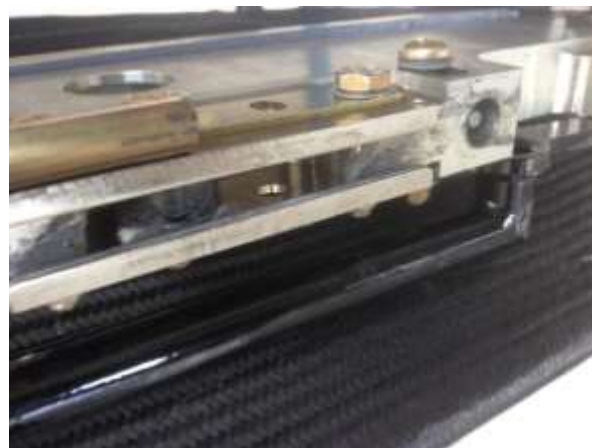
Vue du système en position déverrouillé

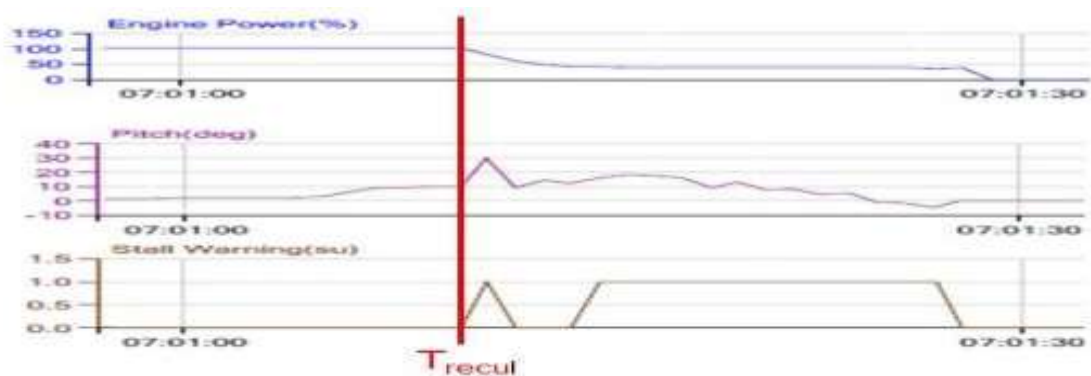
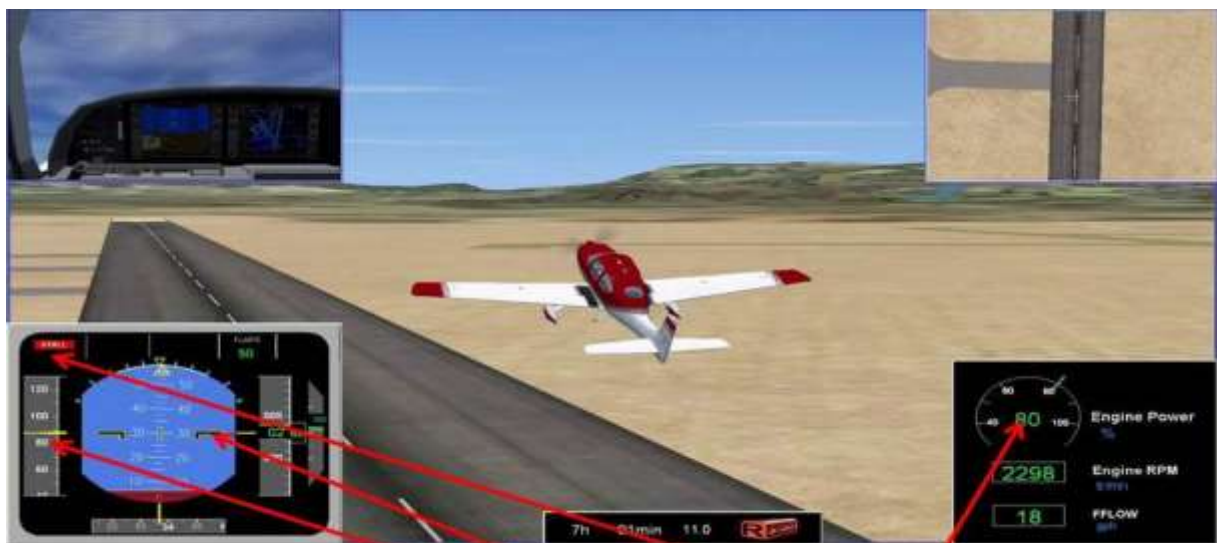
Recul: vitesse 88 kt, assiette 30°, alarme STALL, puissance diminuée

- l'assiette augmente rapidement vers +30° ;
- l'avertisseur de décrochage se déclenche ;
- la vitesse passe de 87 à 77 kt ;
- le pilote perçoit des détonations du moteur de type « coups de canon » qui lui font diagnostiquer une panne du moteur ;
- il lâche les commandes et tente de rapprocher son siège sans y parvenir ;
- l'assiette diminue vers +10°.

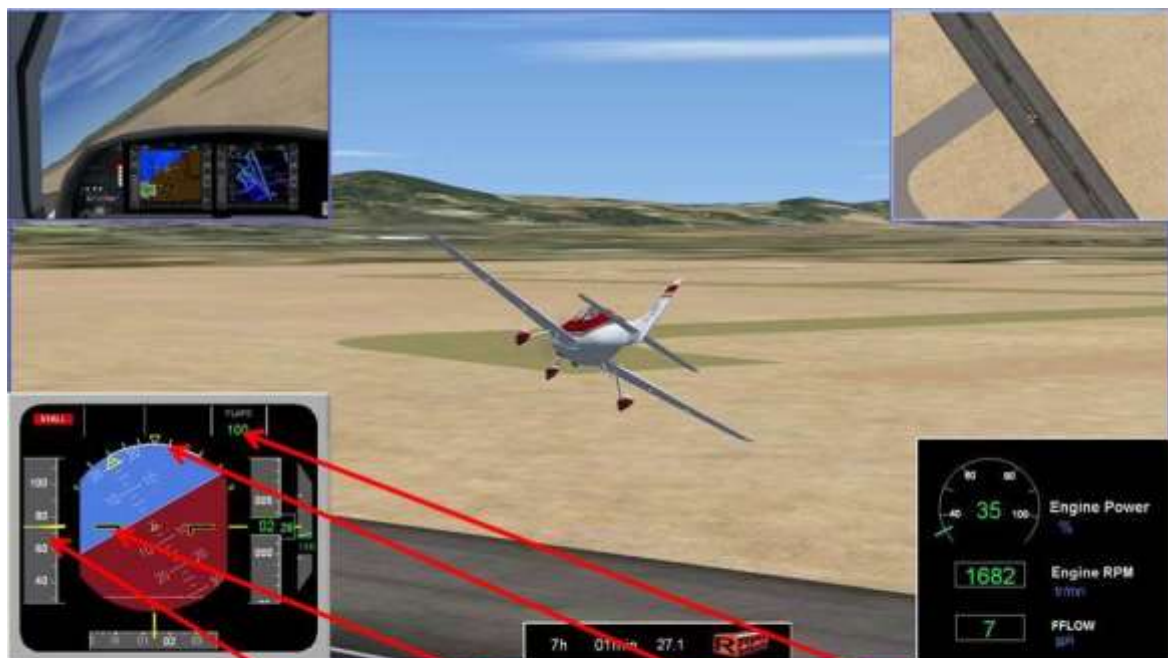
- l'impact a lieu à 79 kt, avec un vario de -2000 ft/min, une assiette de -2° et avec une inclinaison droite de 30° ;

impact: vitesse 77 kt, assiette -2° , roulis droit 30° , volet 100%

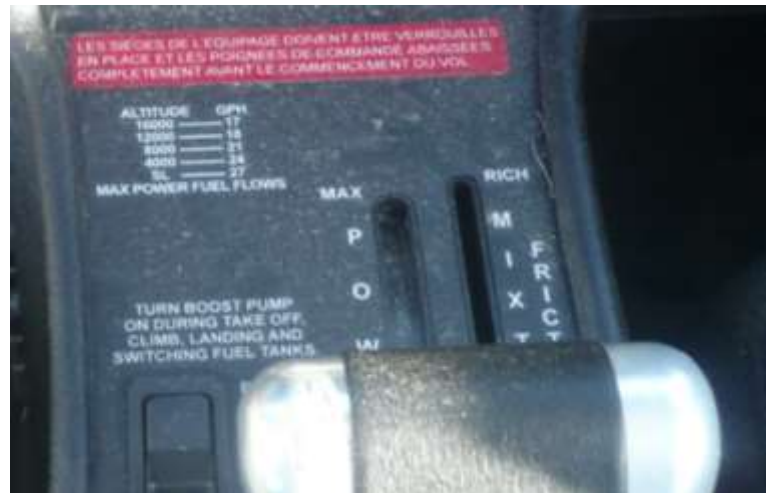
Il est prescrit dans le manuel constructeur d'effectuer une action vers le bas sur la commande du siège comme une action visant à verrouiller le siège. Il s'agit donc d'une manœuvre obligatoire. Cette consigne fait l'objet d'un rappel en cabine (étiquette rouge du constructeur).

Vue de l'étiquette constructeur

Il est nécessaire d'intégrer au support de formation un paragraphe consacré au verrouillage du siège.
