RAPPORT D'ENQUÊTE DE SÉCURITÉ

BEAD-air A-2015-016-I

Date de l'évènement	25 novembre 2015
Lieu	Base aérienne 133 de Nancy-Ochey
Type d'appareil	Mirage 2000D
Immatriculation	F-UGIG - n°668
Organisme	Armée de l'air
Unité	Escadron de chasse 2/3 « Champagne »

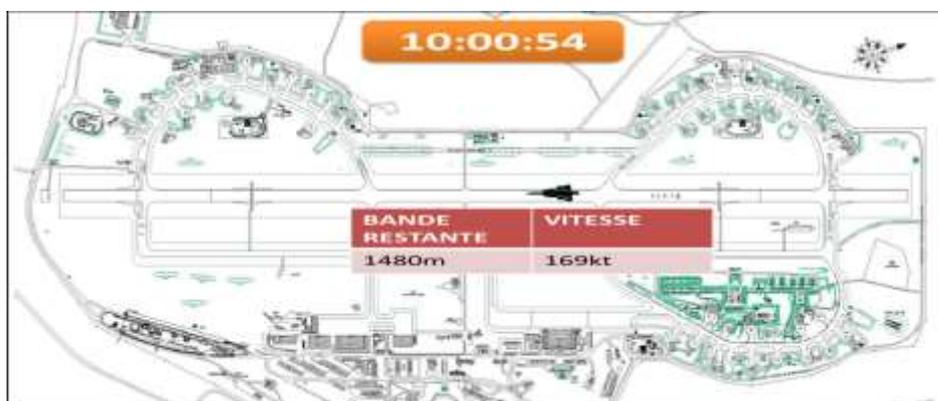
Amortisseur droit non comprimé

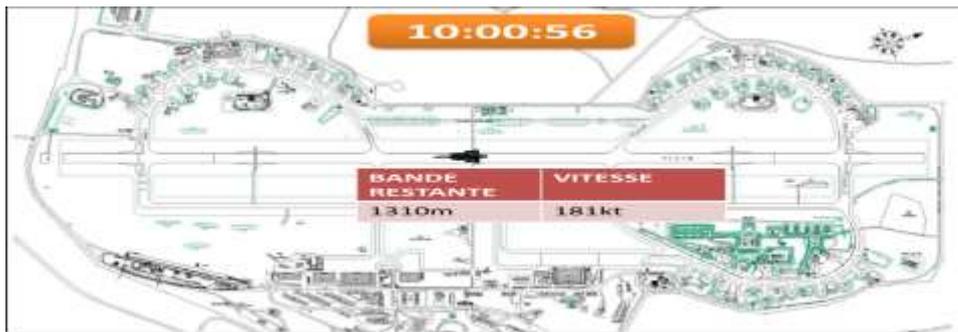
Interruption de décollage

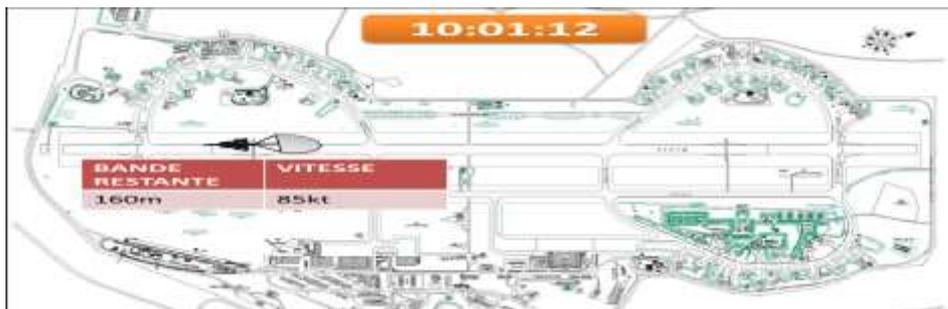
Annonce « barrière, barrière, barrière »

L'engagement de la barrière a lieu 45 secondes après le lâcher des freins. Il est 10h01'19''.

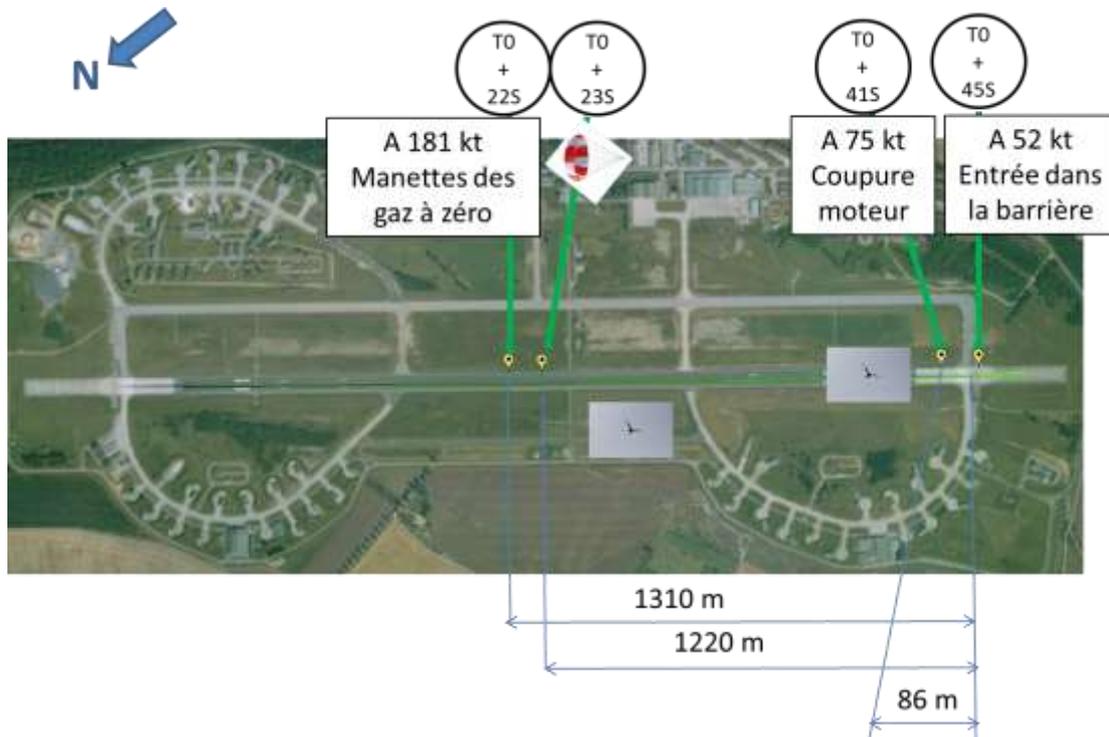
Interruption de décollage

En apercevant un vol d'oiseaux conflictuel sur sa droite, le pilote juge que sa situation devient très risquée et il décide d'interrompre le décollage.
