RAPPORT D'ENQUÊTE DE SÉCURITÉ

BEAD-air-S-2015-010-I

Date de l'évènement	5 octobre 2015
Lieu	Bouyon (06)
Type d'appareil	EC145
Immatriculation	F-ZBQH – N°9031
Organisme	Direction générale de la sécurité civile et de la gestion des crises
Unité	Base d'hélicoptères de Cannes

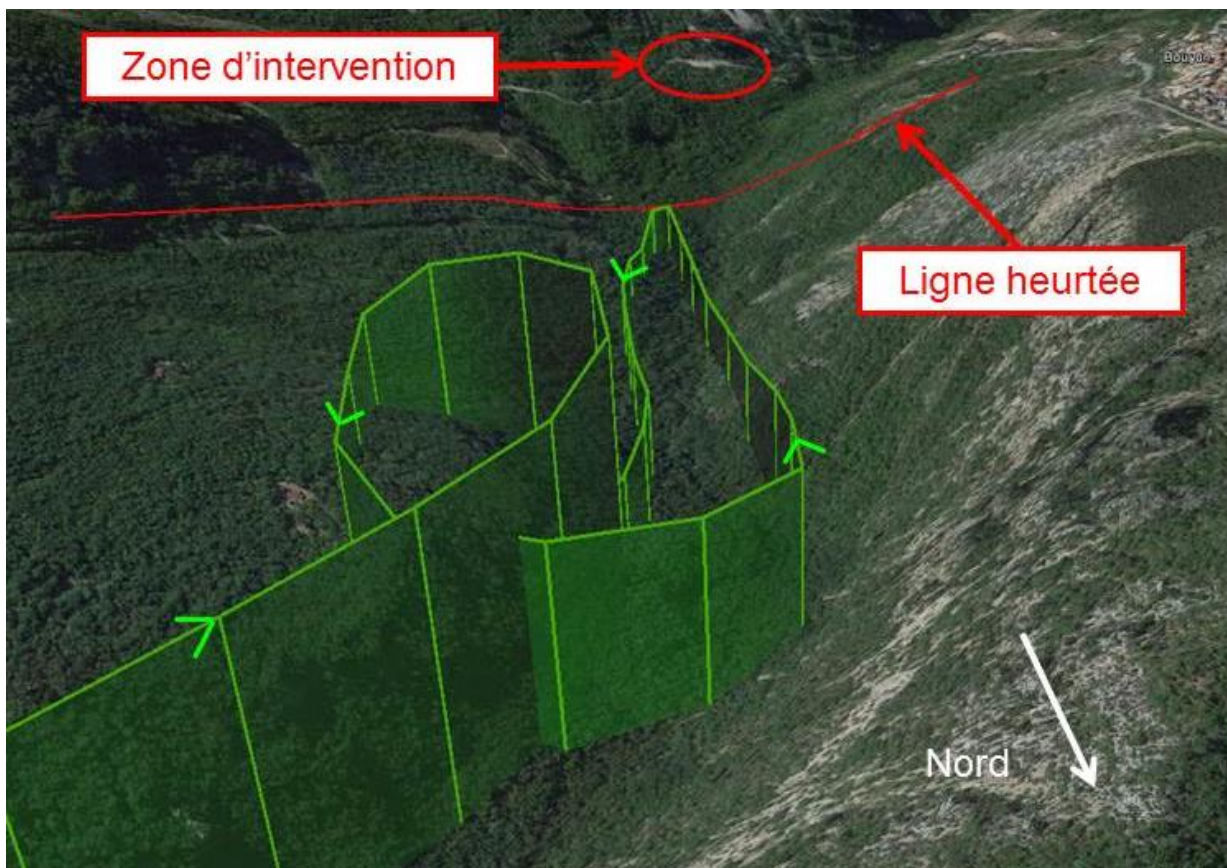
Le PCB s'engage à nouveau dans le thalweg à 40 kt. Il détecte une ligne électrique et tente une manœuvre d'évitement franche par la gauche.

Au cours de l'évolution, l'appareil heurte la ligne électrique, à une hauteur sol estimée de 85 m.

Trajectoire de l'hélicoptère lors de l'évènement

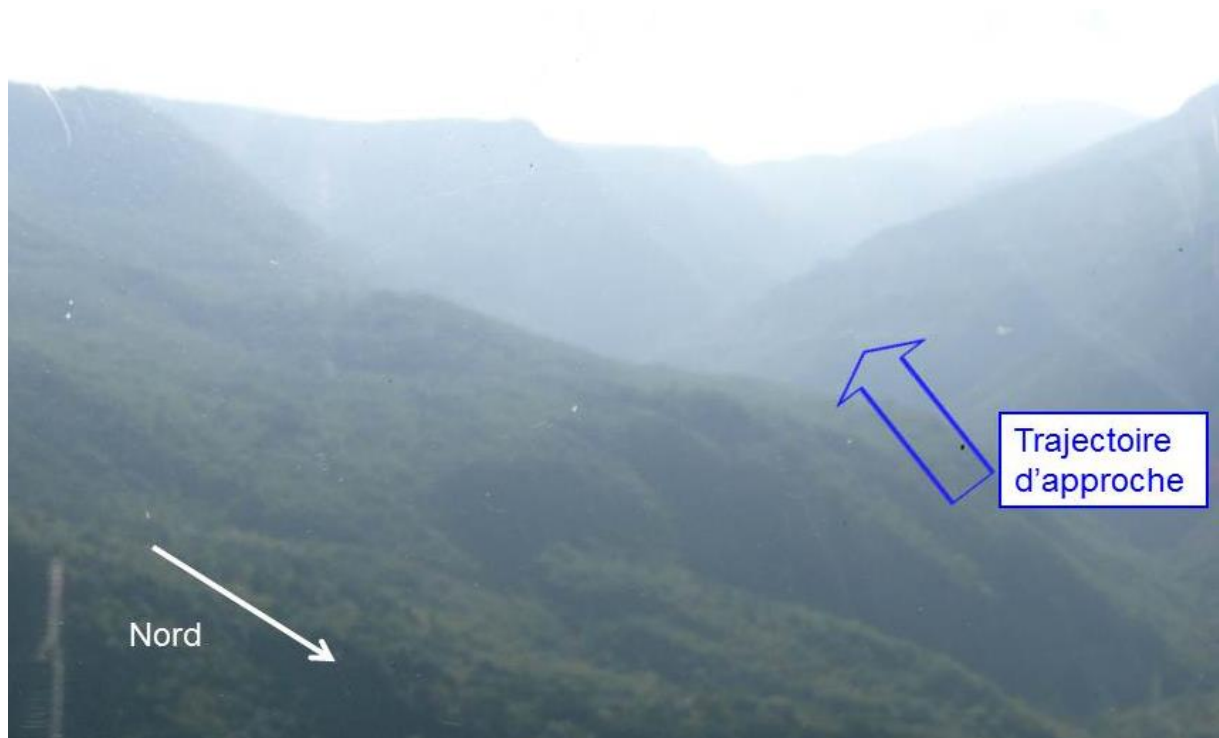
La zone se situe dans les Alpes maritimes au nord-ouest de Nice. Le relief est accidenté. La ligne sectionnée n'est pas représentée sur les cartes aéronautiques.

Vue générale du thalweg

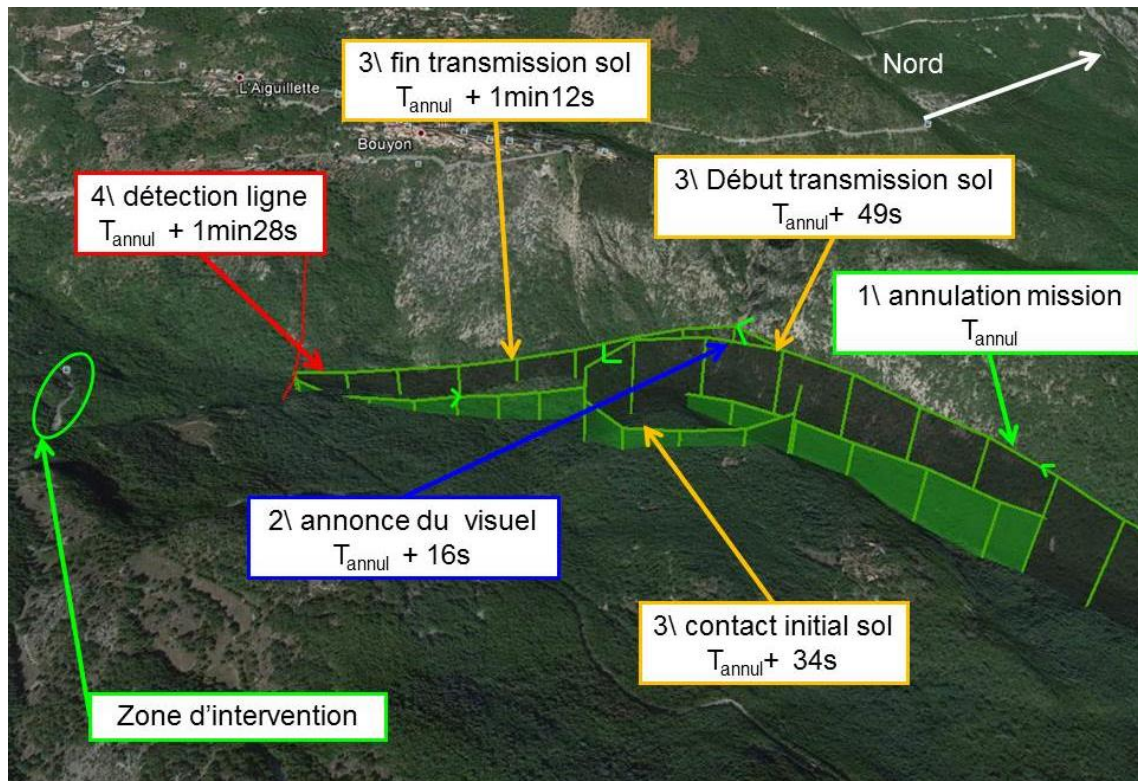
Séquence de l'évènement
