RAPPORT FINAL D'ENQUÊTE TECHNIQUE

BEAD-air-A-2010-004-A

Date de l'événement	08 avril 2010
Lieu	Commune de Gidy – 45 (Loiret)
Type d'appareil	Mirage F1 CT
Immatriculation	N° 233 – FUHQT
Organisme	Armée de l'air – Commandement des forces aériennes
Unité	Escadron de reconnaissance 02. 033 « Savoie »

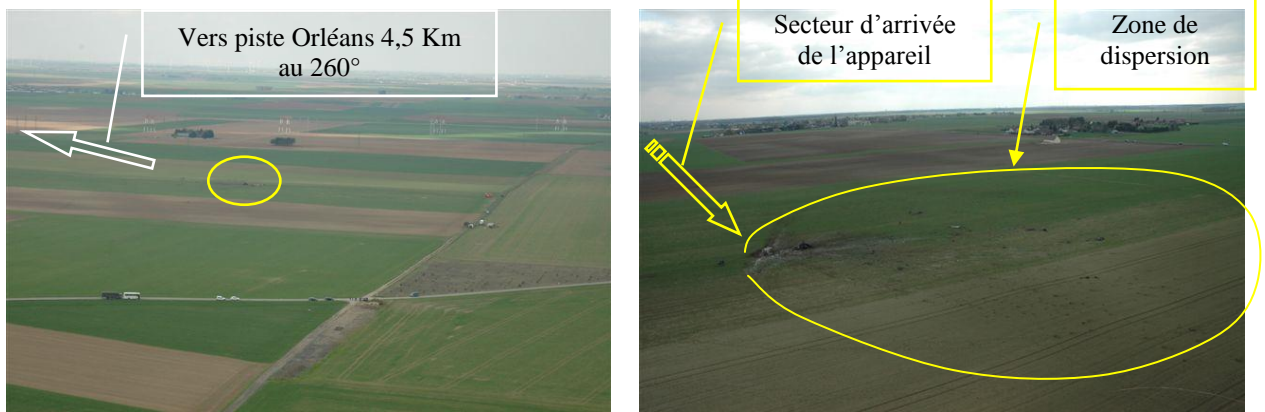
Des fragments de la verrière ont été retrouvés en amont du point d'impact. Certains comportent un morceau du cordeau pyrotechnique utilisé pour une évacuation au sol. Ce cordeau n'est pas mis en œuvre en cas d'éjection.

La physionomie d'ensemble du site témoigne d'une assiette importante à piquer et d'une inclinaison à gauche de l'appareil lors de l'impact.

Vues de l'environnement de la zone de crash
