Bureau enquêtes accidents pour la sécurité de l'aéronautique d'État

Rapport d'enquête de sécurité

I-2016-15-A

Date de l'évènement	24 octobre 2016
Lieu	Aéroport international de Malte
Type d'appareil	SA227 AT – Merlin IV C
Organisme	CAE Aviation

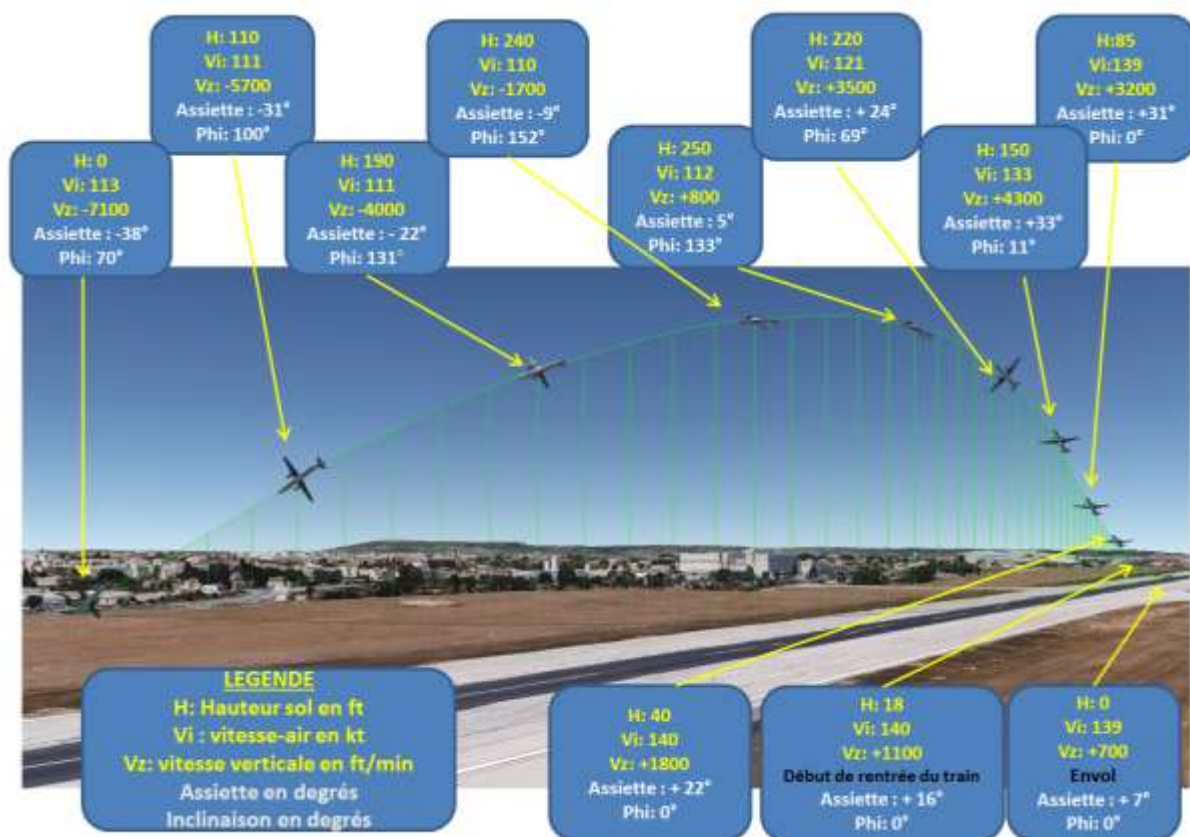
Figure 11 : trajectoire finale reconstituée

La partie finale de la trajectoire ci-après intègre des paramètres calculés. La position de l'aéronef est présentée toutes les secondes.

¹⁹ Vitesse identifiée comme celle où se produit le départ en roulis sur la figure 11.

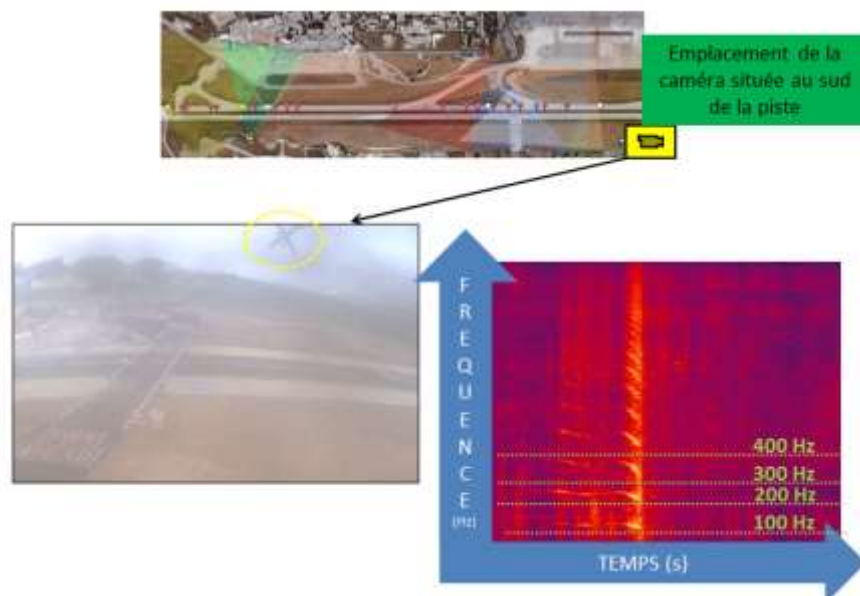
Figure 13 : représentation spectrale du son enregistré par une caméra de surveillance

Une représentation spectrale du son enregistré par une caméra vidéo est reproduite ci-après. En filtrant l'effet Doppler¹⁷ dû au déplacement de l'aéronef, les mesures réalisées permettent, pour la raie principale, de déterminer une fréquence comprise entre 101 et 109 Hz.

Une hélice quadripale tournant à 1 591 tours par minute génère normalement un spectre sonore dont la fréquence de la raie principale se situe à 106 Hz environ et dont les harmoniques sont des multiples de cette dernière.

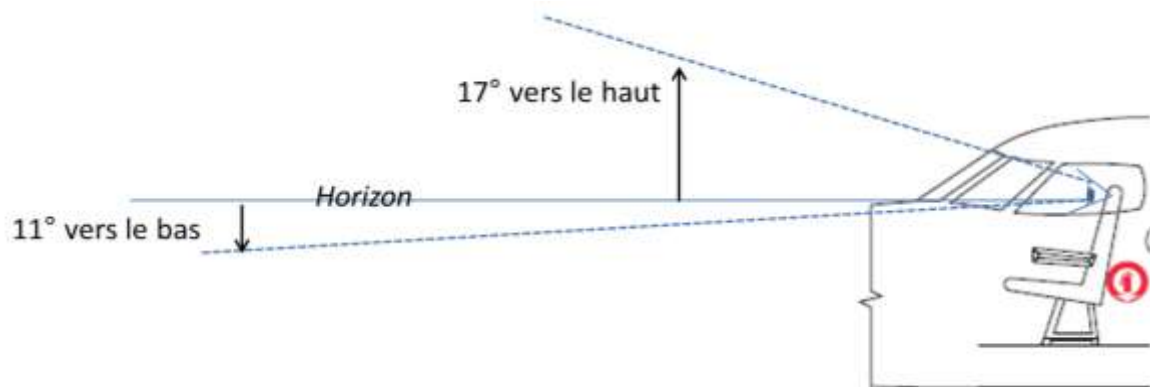
Figure 14 : champ de vision du pilote dans le plan vertical

Avec une assiette supérieure à 11°, l'horizon n'est plus visible par le pilote. L'assiette normale au décollage est comprise entre 5° et 7°.

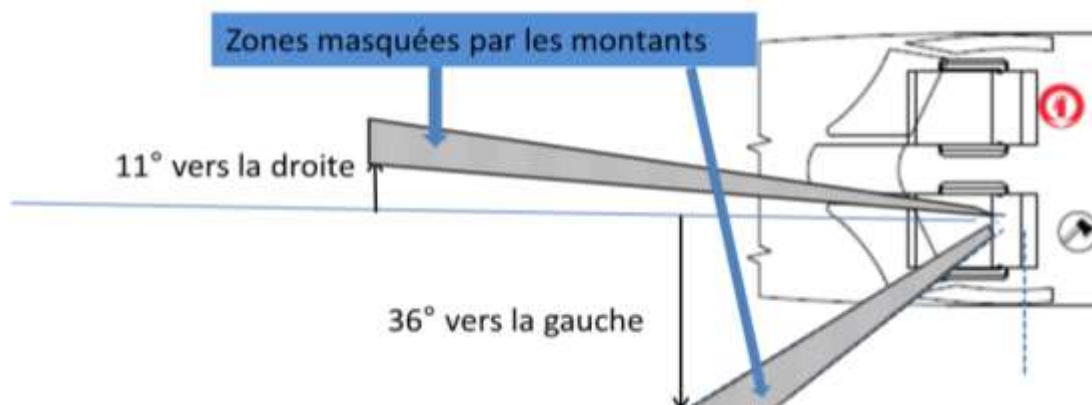
Figure 15 : champ de vision du pilote (en place gauche) dans le plan horizontal

Les zones masquées par les montants ne constituent pas une gêne pour le pilotage de l'appareil ni pour la détection d'obstacles sur la trajectoire de décollage.

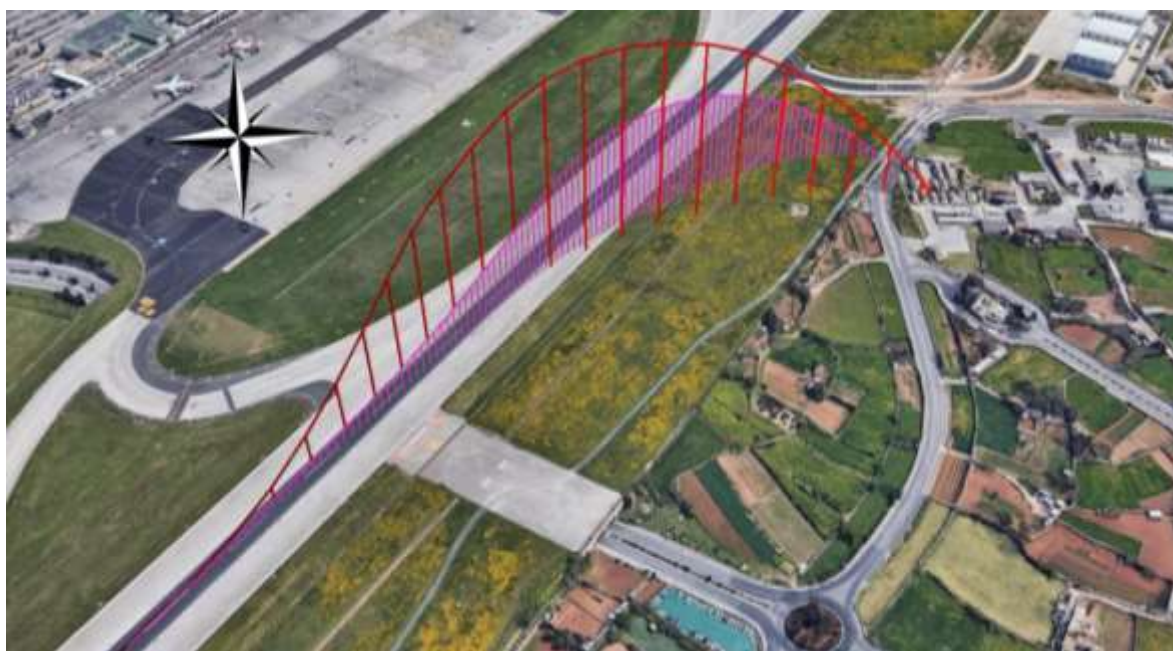
Figure 16 : comparaison de la trajectoire de l'avion PC7 (rouge) avec celle de l'évènement (magenta)

La condition qui permet d'approcher le plus fidèlement la trajectoire de l'accident consiste à maintenir et à figer la même position de manche sur l'axe de tangage (secteur arrière ou secteur « à cabrer ») permettant, au début de la trajectoire, une variation de 30° d'assiette en 3 secondes. Malgré une aérodynamique différente sur PC7, les points caractéristiques de la trajectoire sont situés sensiblement aux mêmes moments. En repositionnant les évolutions de l'avion PC7 avec cette condition dans l'environnement de l'accident, le résultat comparatif est présenté ci-dessous :

L'analyse de la trajectoire du SA227 AT montre qu'il récupère de l'efficacité aux commandes après le passage trois-quarts dos, constatée par une inversion du taux de roulis. La trajectoire de descente est révélatrice d'un maintien de la gouverne de profondeur « à cabrer ».

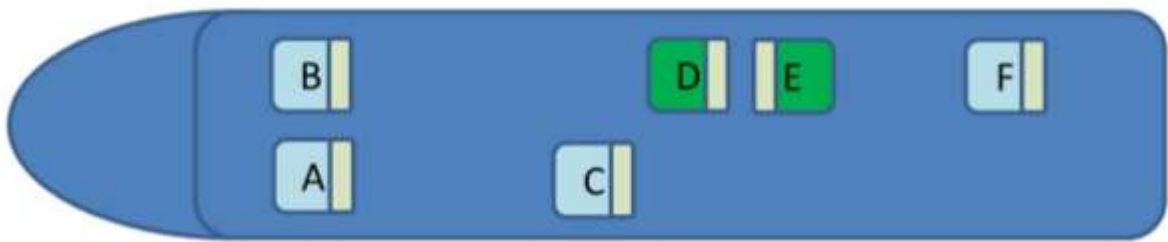
Figure 17 : disposition des sièges dans l'aéronef

Les investigations réalisées ont permis d'établir que tous les sièges (notamment les sièges pilote A et copilote B) étaient verrouillés à l'impact sur leurs deux axes de réglages (longitudinal et en hauteur).

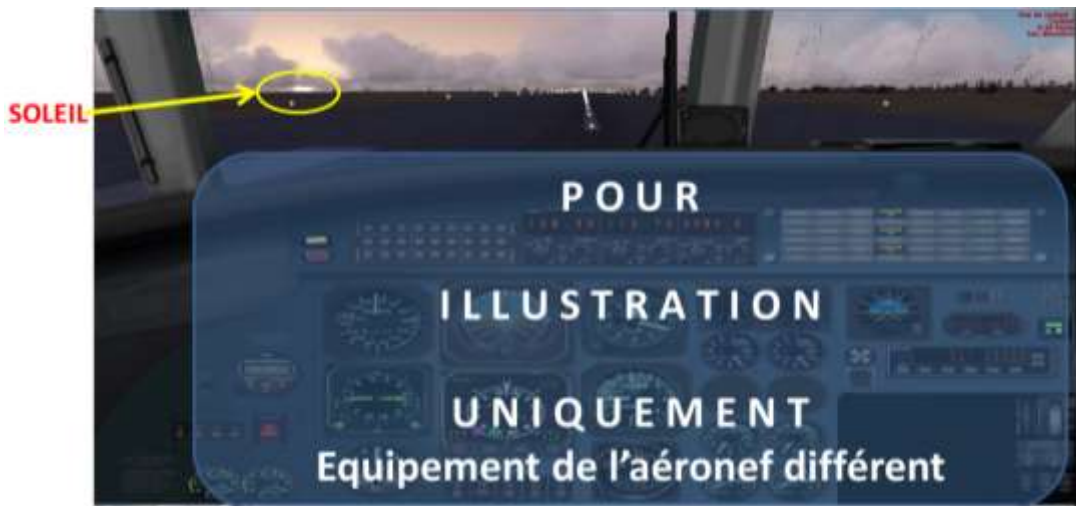
Figure 22 : position du soleil avant la rotation (en place gauche)

Le décollage est réalisé à l'aube. Le lever du soleil le jour de l'évènement est effectif à 7h17. L'azimut au lever du soleil est de 104 degrés. La position du soleil dans le cockpit avant la rotation est représentée figure 22. La représentation des conditions météorologiques a été améliorée afin de pouvoir visualiser le soleil.

L'hypothèse que la position du soleil ait gêné le pilote est rejetée.

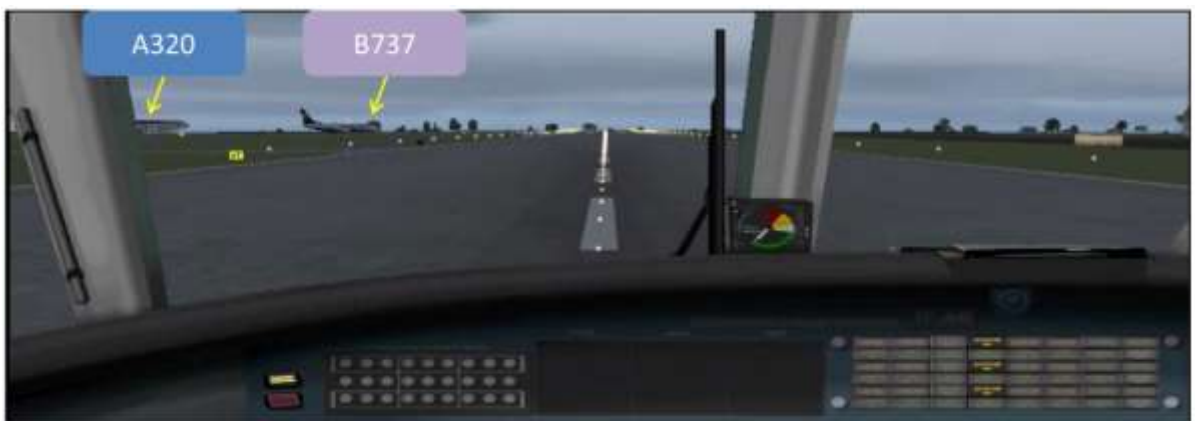
Figure 23 : position relative des avions au moment de la rotation

Une reconstitution (basée sur les enregistrements vidéos pour l'A320 et les données de l'enregistreur d'accident du B737) du cockpit de l'avion accidenté avant la rotation permet de mesurer, figure 23, l'éloignement entre les avions.

Par ailleurs, le boîtier SANDEL Avionics (cf. annexe 3) a enregistré la génération d'au moins une information de trafic lors de la phase de décollage. La proximité de ces avions aurait pu faire apparaître dans le cockpit un message visuel et sonore généré par le système TCAS de l'avion accidenté.

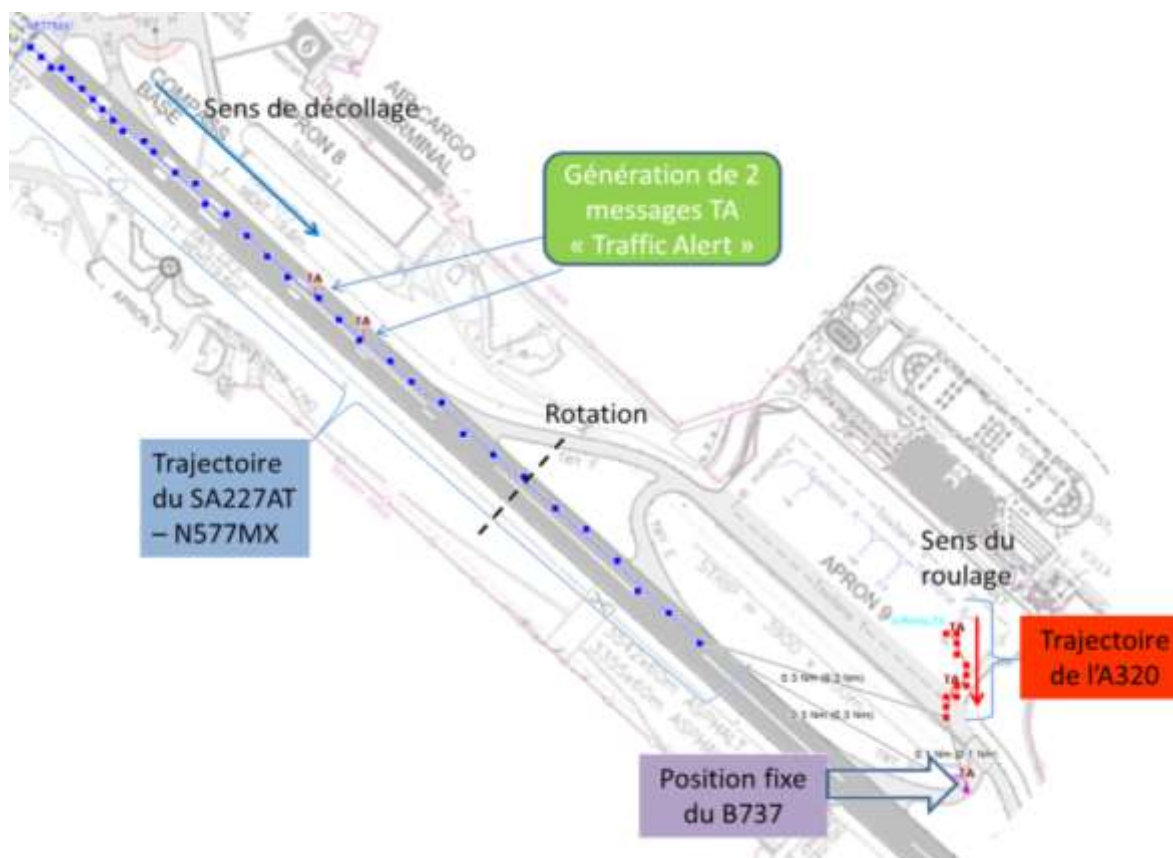
Figure 24 : positionnement des deux annonces TA générées par les TCAS des avions B737 et A320
(source logiciel InCAS® d'Eurocontrol)

La simulation du scénario fait apparaître la possibilité de génération de deux messages TA « Traffic Alert » dans l'avion SA227 AT lors du décollage.

À l'inverse d'un message RA « *Resolution Advisory* » qui impose à l'équipage de réaliser une action particulière avec une annonce sonore, la génération d'un message TA fournit seulement une information à l'équipage.

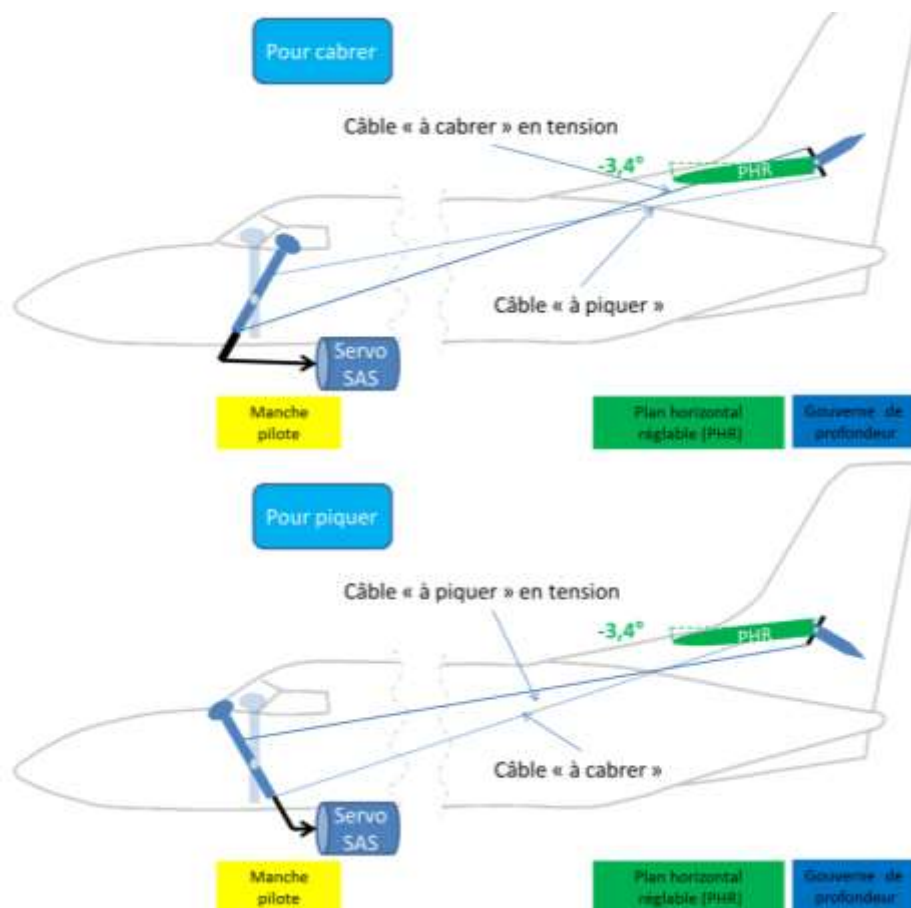
Figure 27 : schéma illustratif des câbles sollicités suivant l'action au manche

Pour un système de commandes de vol à câbles, ces actions ne sont possibles que si le système (câbles, poulies et renvois) est intègre et que les câbles restent en tension (voir illustration ci-dessous). Une perte de tension ou un blocage de câble peut rendre impossible les actions à cabrer ou à piquer.

Dans ce scénario, la gouverne de profondeur serait restée dans le secteur « à cabrer » en raison d'un blocage d'un élément des commandes de vols.

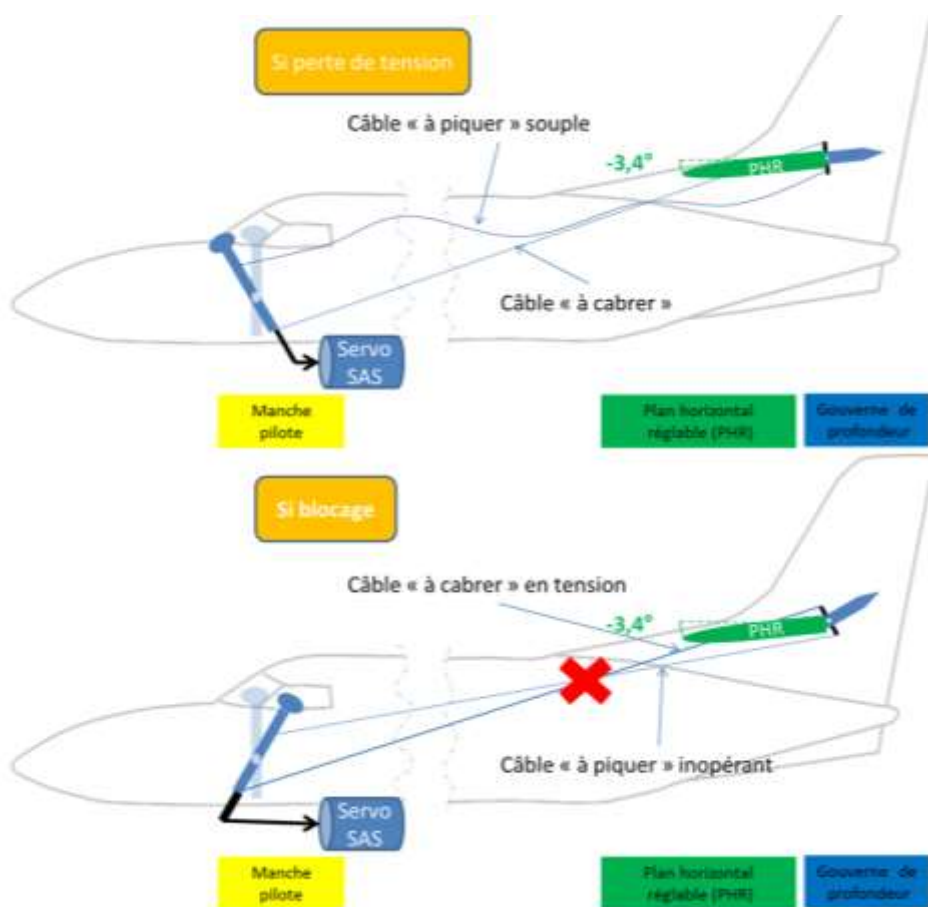
Figure 28 : schéma illustratif des deux cas de défaillances étudiées

Dans cette situation, une solution de récupération de l'avion serait d'agir rapidement sur le trim de profondeur afin d'amener le PHR dans le secteur « à piquer ». Selon les données issues du manuel de maintenance, le temps le plus court pour atteindre ce secteur est de l'ordre de huit secondes depuis la position $-3,4^\circ$.

Or l'aéronef n'est plus récupérable dès qu'il décroche, soit moins de quatre secondes après l'envol.

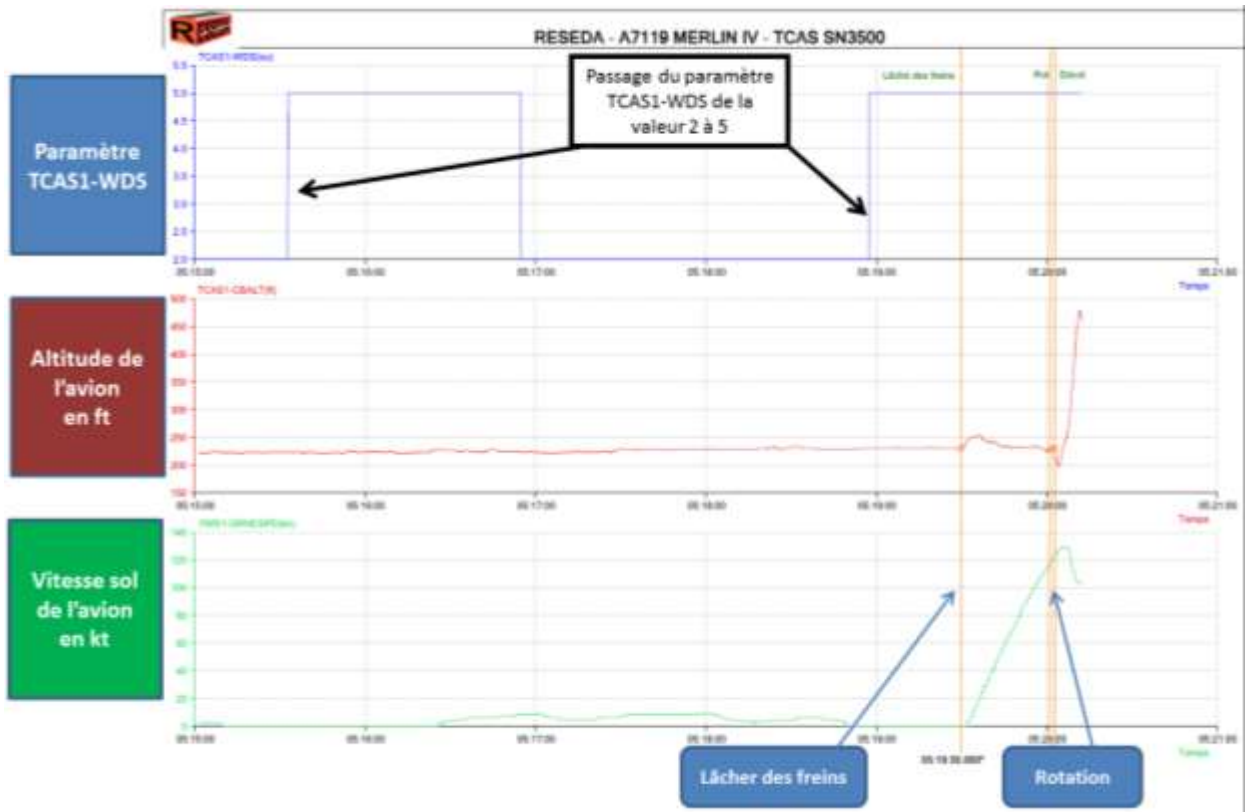
Figure 33 : identification des deux signalements de trafic (1^{re} ligne) reçus par le boîtier SANDEL

Le système TCAS était en fonctionnement car le boîtier reçoit deux signalements de trafic (passage du paramètre TCAS1-WDS de 2 à 5) via le boîtier TCAS :

- un pendant la phase de déplacement au sol au parking ou sur les taxiways ;
- un deuxième signalement similaire pendant la phase d'alignement/décollage.

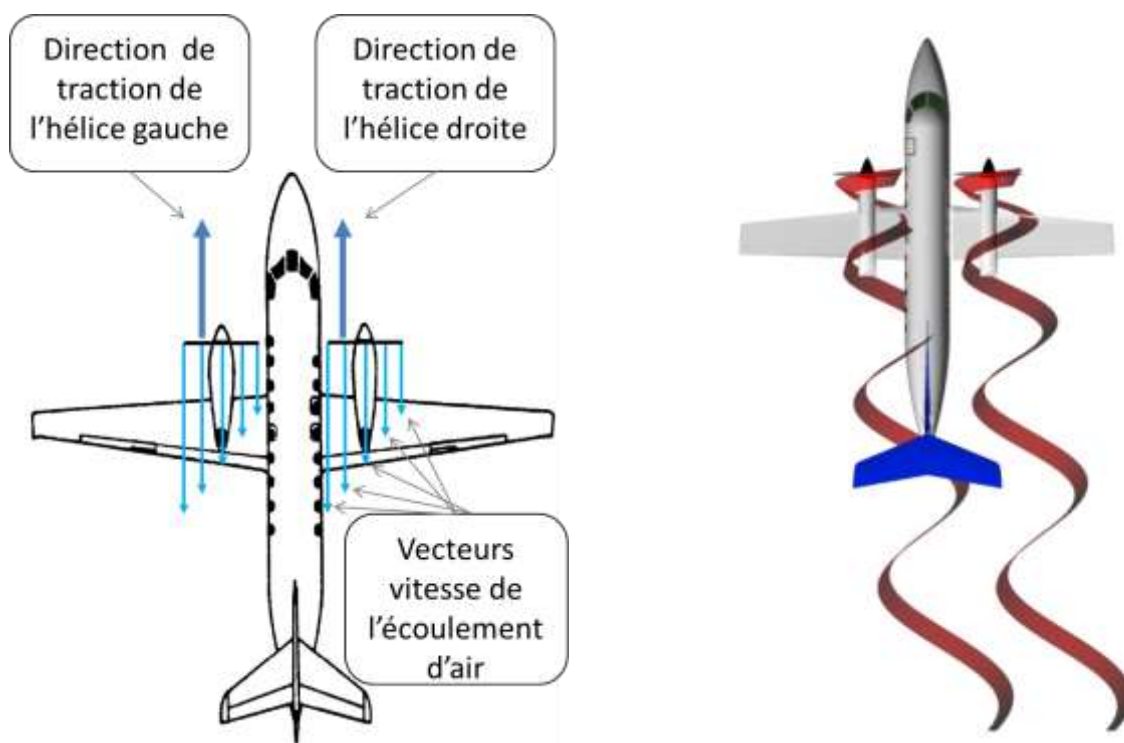
Figure 35 : illustrations des écoulements d'air et des centres de poussée des hélices sur l'avion SA227 AT

- une répartition dissymétrique de la portance, plus forte du côté de la pale descendante, l'aile gauche étant donc mieux alimentée que l'aile droite ;
- une augmentation locale d'incidence sur l'aile droite à cause du souffle hélicoïdal (composante descendante à gauche, remontante à droite).

L'aile droite aura donc tendance à décrocher la première, accompagnée d'un fort roulis à droite.
