Bureau enquêtes accidents défense air

RAPPORT

BEAD-air A-2016-011-I

Type d'appareil AS 555 AN Fennec

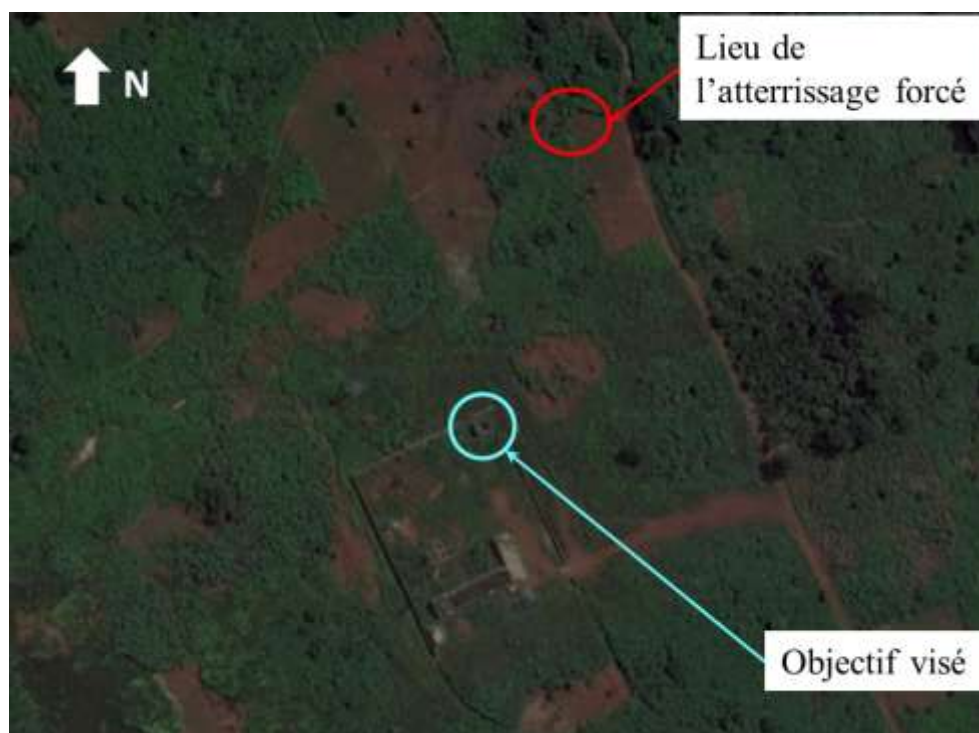
Figure 1 : localisation du lieu de poser

L'appareil est posé à proximité d'arbres. Au moment de l'évènement, le sol est humide et meuble.

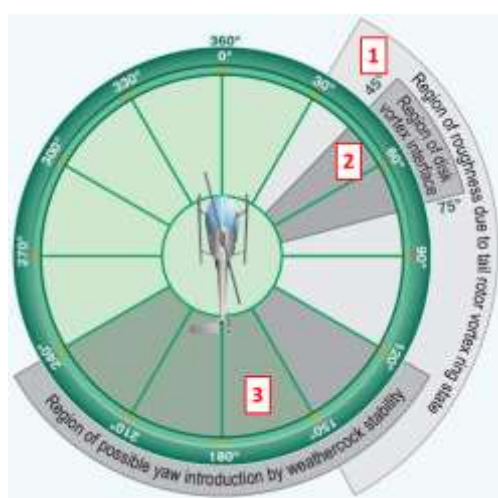
Figure 5 : direction du vent relatif pouvant occasionner un départ involontaire en lacet

- secteur 1 : vent pouvant être à l'origine d'instabilité liée à un risque de VORTEX du RAC ;
- secteur 2 : vent pouvant être à l'origine d'interférence entre le souffle du rotor principal et le RAC ;
- secteur 3 : vent pouvant être à l'origine d'apparition de cadence liée à l'effet girouette.

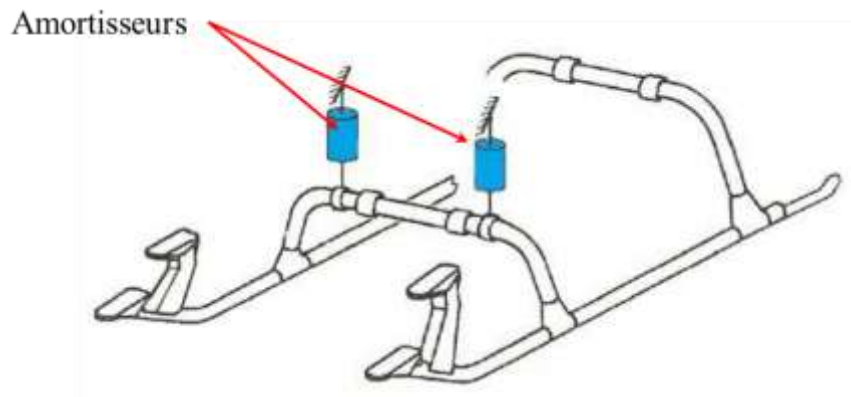
Figure 6 : représentation de l'emplacement des amortisseurs sur l'AS 555 AN Fennec

Ils ont pour rôle de prévenir le phénomène de résonance lors des phases de démarrage et d'arrêt des moteurs. Ils ne participent que très modestement à la dissipation de l'énergie lors de l'atterrissage.

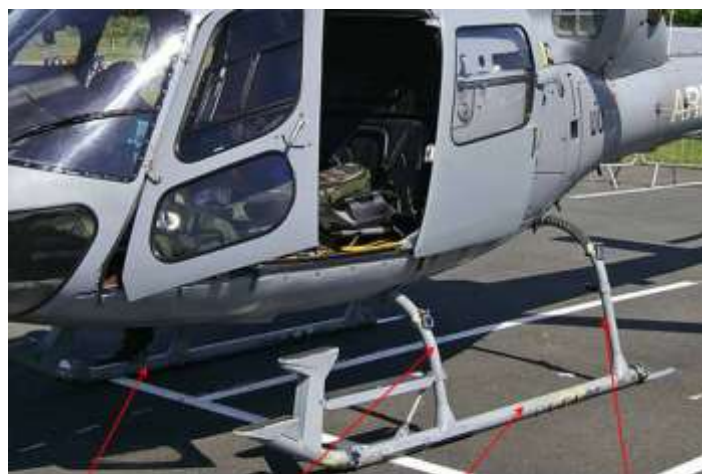
Figure 7 : vue des arceaux et patins d'un AS 555 AN Fennec

L'expertise montre qu'il s'agit d'une rupture statique.

La rupture du patin droit est la conséquence de l'impact avec le sol.

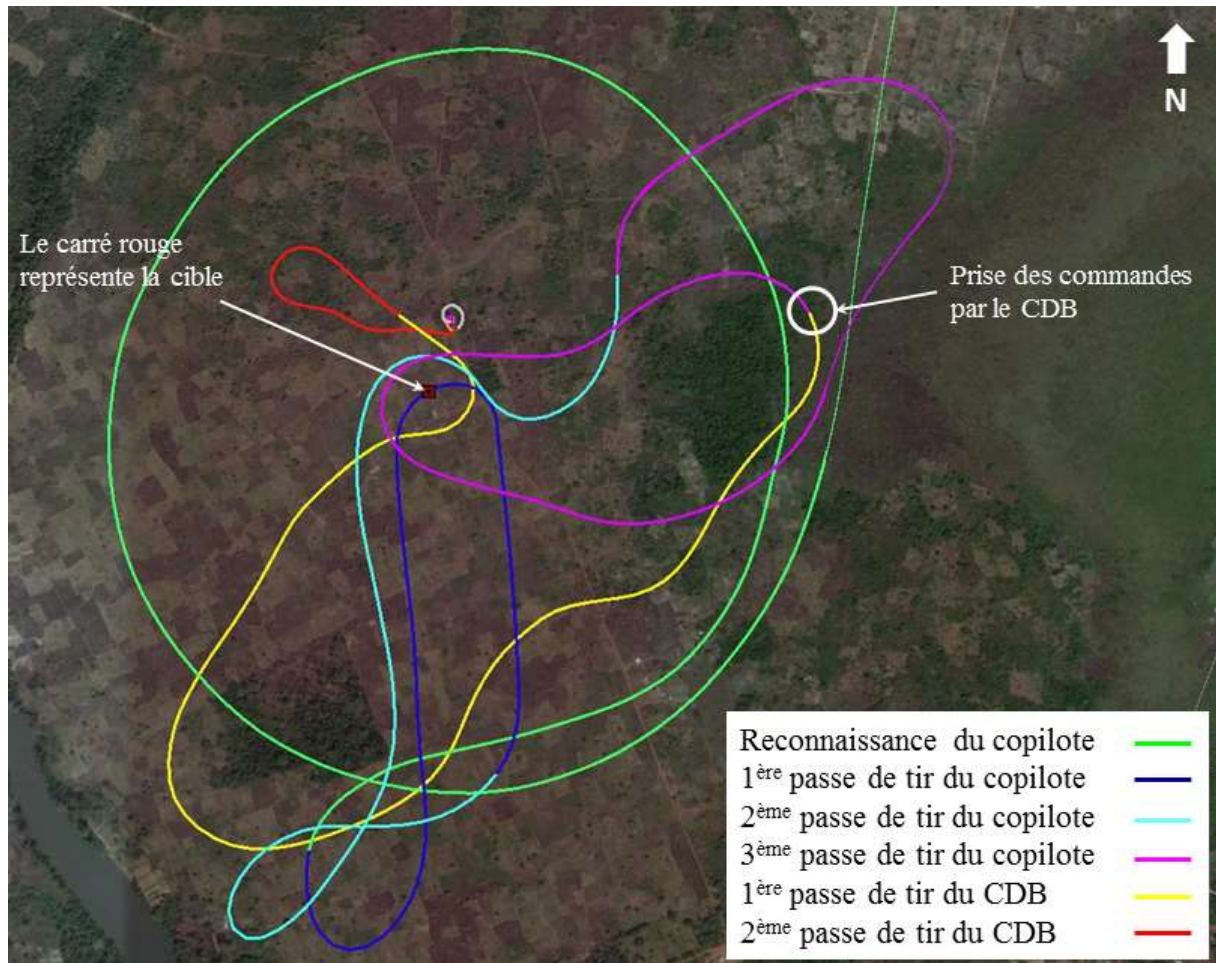
Figure 10 : visualisation de la trajectoire de l'appareil

Le CDB prend les commandes à environ 900 m à l'est de la cible. Il se dirige alors vers le sud afin de débiter son approche sur l'objectif. Sa présentation l'amène à passer à l'est de la cible, ce qui ne permet pas au TE d'effectuer un tir fictif car pour cette partie de l'exercice, l'entraînement est au profit du TE droit. Le CDB prend alors le cap 306° puis effectue un virage à gauche pour réaliser une seconde présentation.

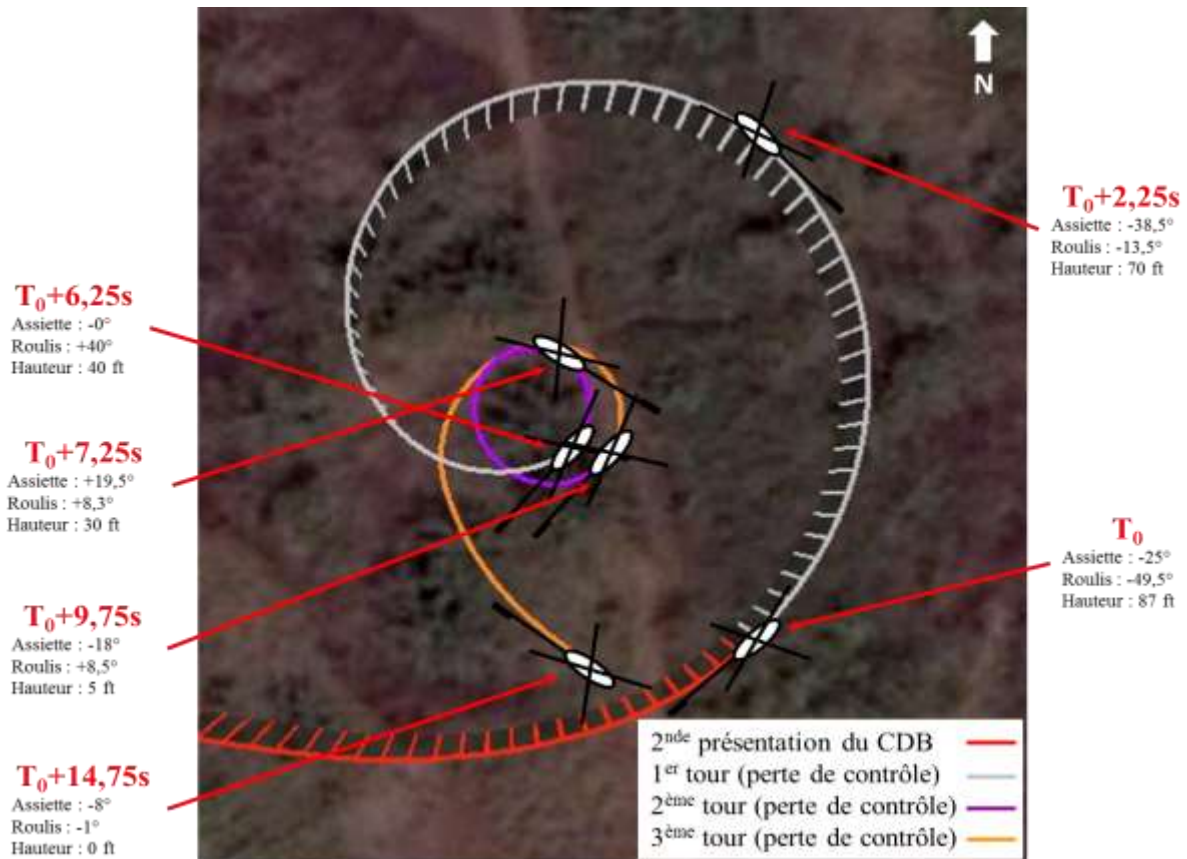
Figure 11 : visualisation de la trajectoire finale de l'appareil

A la fin de sa seconde présentation, le CDB souhaite s'éloigner de l'objectif par un virage à gauche. Quelques instants après l'avoir débuté, il perçoit un mouvement non commandé de l'appareil. Il ressent un cadencement vers la gauche, comme si la dérive de l'appareil allait « lui passer devant ».
