BEAD-air

RAPPORT

D'ENQUÊTE DE SÉCURITÉ

BEAD-air A-2016-013-I

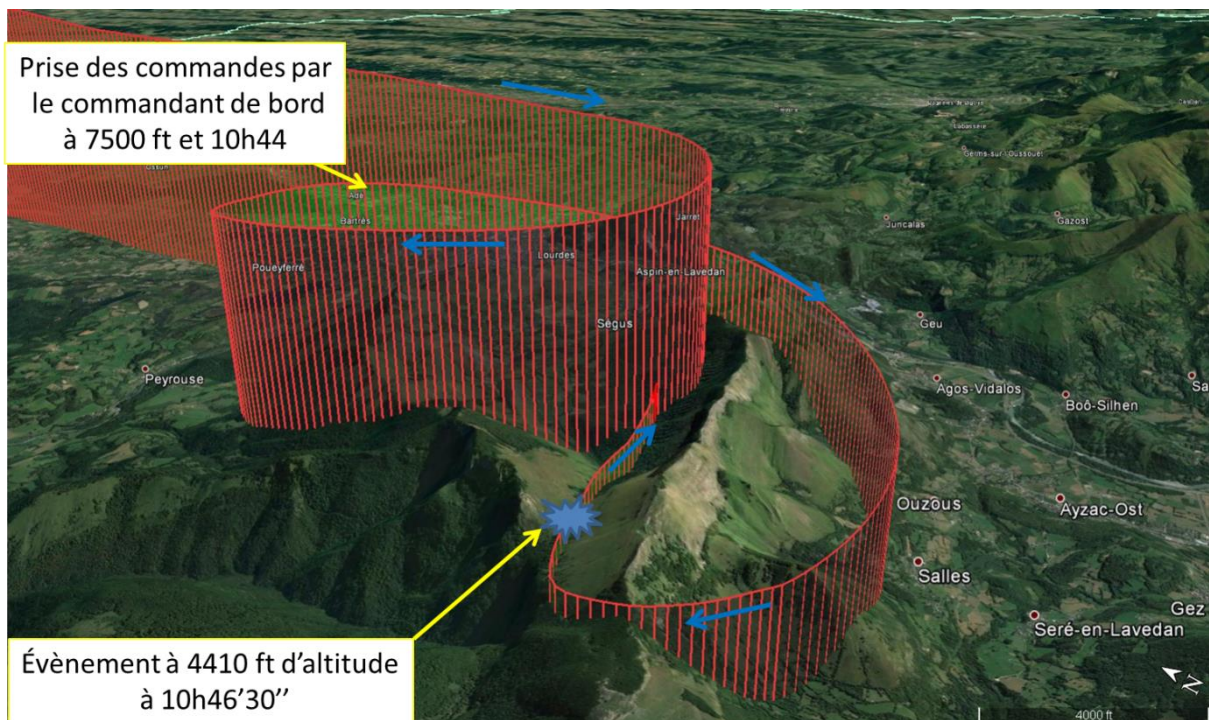
Trajectoire de la partie significative du vol

Deux secondes plus tard, un membre de l'équipage annonce « ligne à haute tension », mais celle-ci est détectée trop tardivement pour permettre une manœuvre d'évitement efficace. L'aéronef accroche le premier câble de la ligne qui en comporte trois (plus deux câbles de garde situés quelques mètres au-dessus). L'équipage ressent un léger choc.

Une deuxième ligne électrique, située quelques centaines de mètres plus loin est détectée. Le commandant de bord effectue une manœuvre d'évitement par le haut.

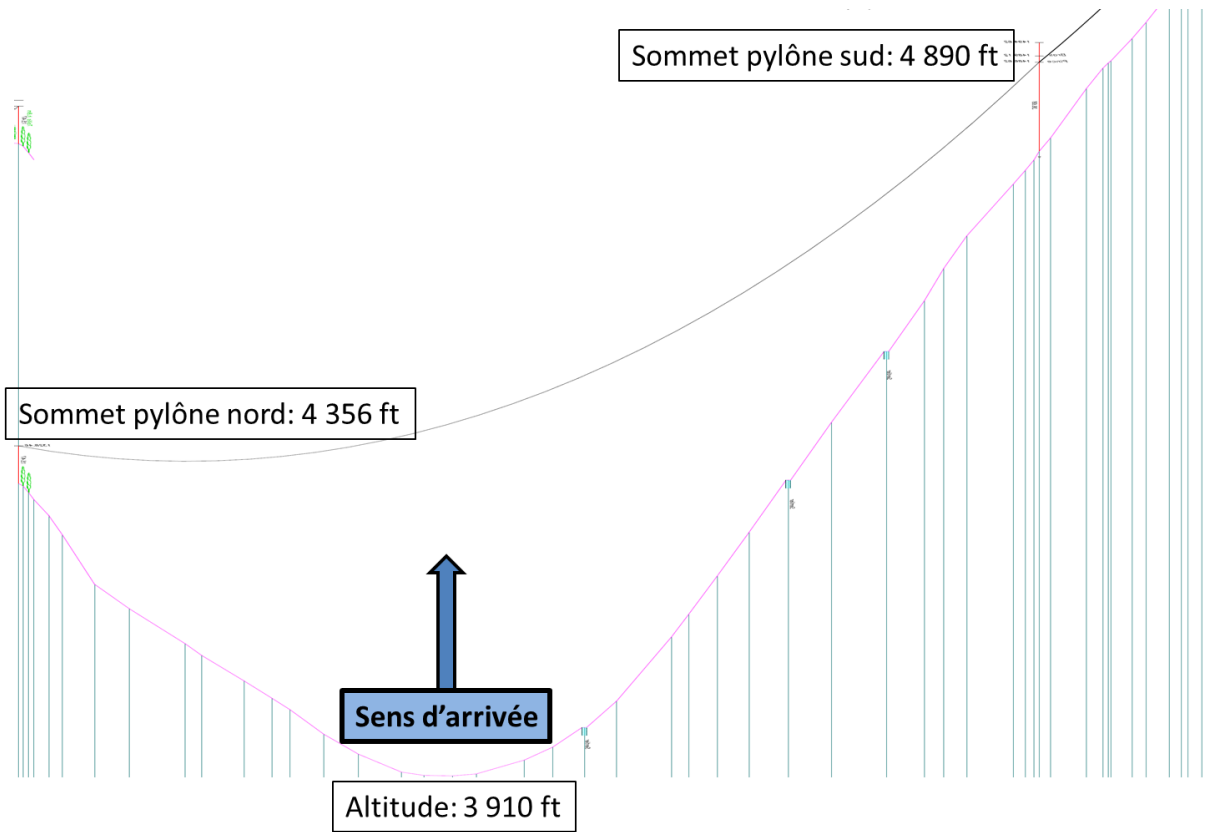
Coupe RTE de la ligne électrique

Les deux lignes haute tension sont équipées de dispositifs de signalisation destinés à faciliter la détection de celles-ci par les oiseaux migrateurs.
